Erläuterungsbericht

Kloster Unser Lieben Frauen
Instandsetzung Westturmgruppe
Kurzfassung Maßnahmenplan

Kloster Unser Lieben Frauen Magdeburg Instandsetzung Westturmgruppe

Erläuterungsbericht nach Muster 7 RB Bau

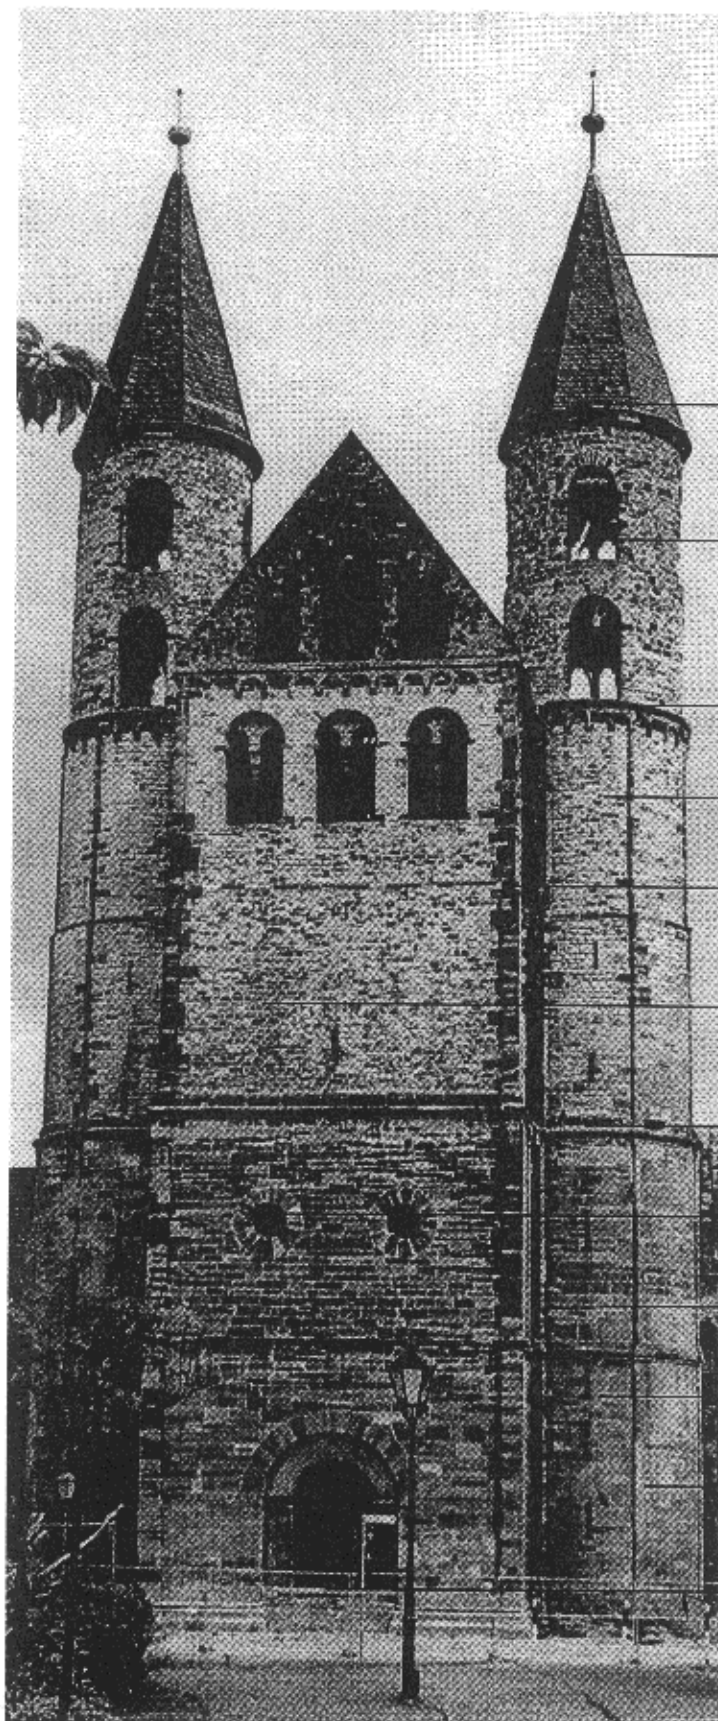
Schieferdeckung der Turmhelme erneuern

Holzkonstruktion Turmhelme reparieren
Helm mit Mauerwerk verankern

in offenen Biforien Mauerwerks-
und Steinschäden beseitigen

Rundbogenfries mit Gesims
reparieren und konservieren

Mauerwerksschäden im
Bruchsteinmauerwerk beseitigen

Werksteinschäden in Ecklisenen
beheben

Risse im Turmzwischenbau vernadeln,
ggf. Verankerungen einbauen

Gesims mit Würzelfries reparieren und
konservieren

Ocull (Rundfenster) Risse schließen
und Verfugungsschäden beheben

im Quadermauerwerk Steinschäden
beheben und Verfugung erneuern

Verglasung der Schlitzfenster
instandsetzen

Werksteinschäden an Bandlisenen
und Halbsäulen beheben

Westportal nach Absenken der
Regierungsstraße anpassen
