Ingenieurgemeinschaft Gnade GmbH Beratende Ingenieure VBI Magdeburg	Objektidentnr.: 3123736001
Baumaßnahme:	Nachrechnung Stemmtor (Schiffshebewerk Magdeburg Rothensee)	DATUM: 14.06.2017

2.6 Ergänzende Nachweise

BAUTEIL: Teil I. Stemmtor
KAPITEL: Stemmtor
VORGANG: Ergänzende Nachweise

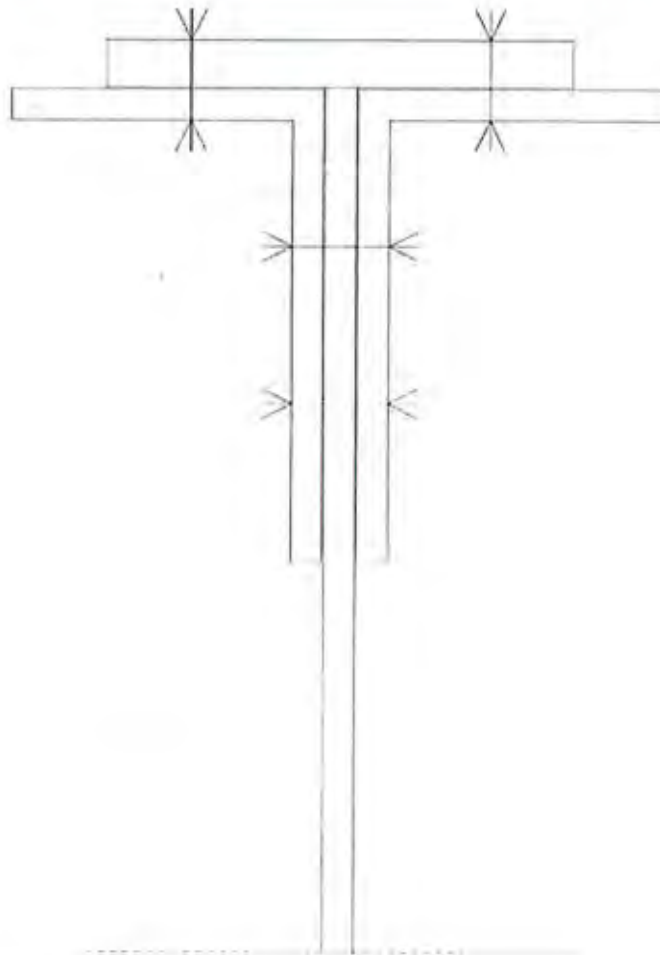
Skizze:

Die Diagonale wird durch zwei zusätzliche Winkелеlemente verstärkt.

Ansatz: ungleichschenkliger Winkelstahl 150 mm x 100 mm x 10 mm (a x b x t)

$$\sigma = \frac{N}{A} = \frac{300 \text{ kN}}{13,50 \text{ cm}^2} \times 10 = 222,22 \frac{\text{N}}{\text{mm}^2} > 214 = f_{yd}$$

Nachweis nicht erfüllt!

Der verstärkte Querschnitt ist ausreichend Dimensioniert!

Die Spannungsüberschreitungen sowie der Abriss des Obergurtes (OG) vom Steg sind durch zusätzliche Winkelelemente (Ungleichschenklige Winkel) instand zu setzen.
(siehe Abs. 2.6.1.1)

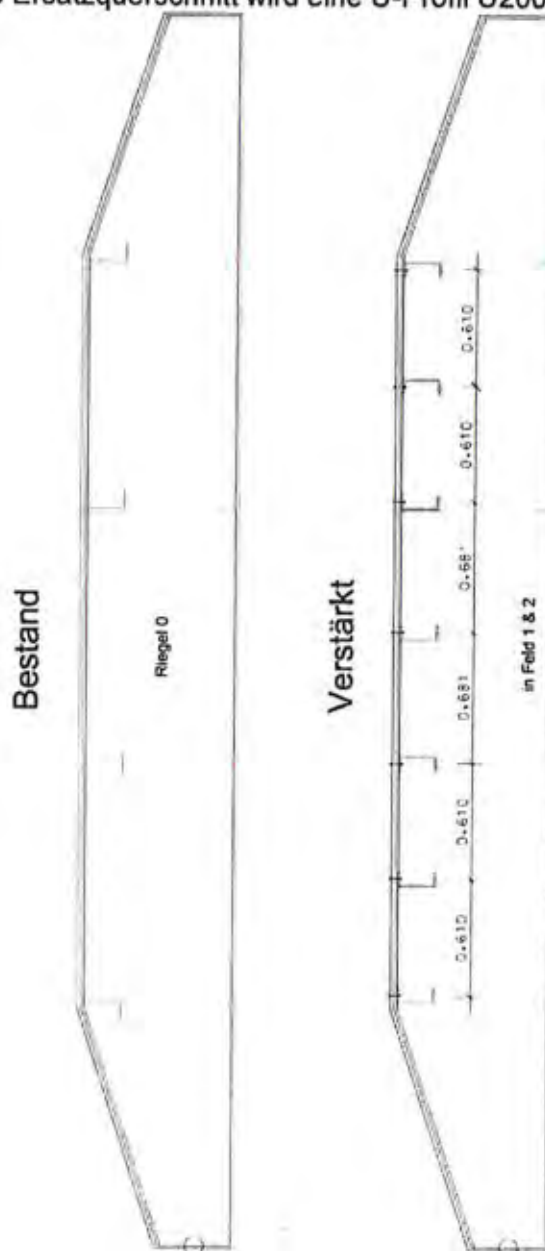
Die Überbeanspruchungen in dem Deckblech resultieren aus zwei wesentlichen Punkten:

- Die inneren Aussteifungen sind infolge der Abrostungen nicht mehr Steif genug
- Die Abstände der inneren Aussteifungen sind zu groß.

Demnach müssen die vorhandenen Winkelelemente durch U-Profile ausgetauscht werden und die Abstände halbiert werden.

Als Ersatzquerschnitt wird eine U-Profil U200 gewählt.

Die Spannungsüberschreitung des Deckblechs und der inneren Aussteifung sind durch Ersatz der vorhanden Aussteifungen und zusätzlichen Aussteifungselementen gemäß Abs. 2.6.1.2 zu beheben.

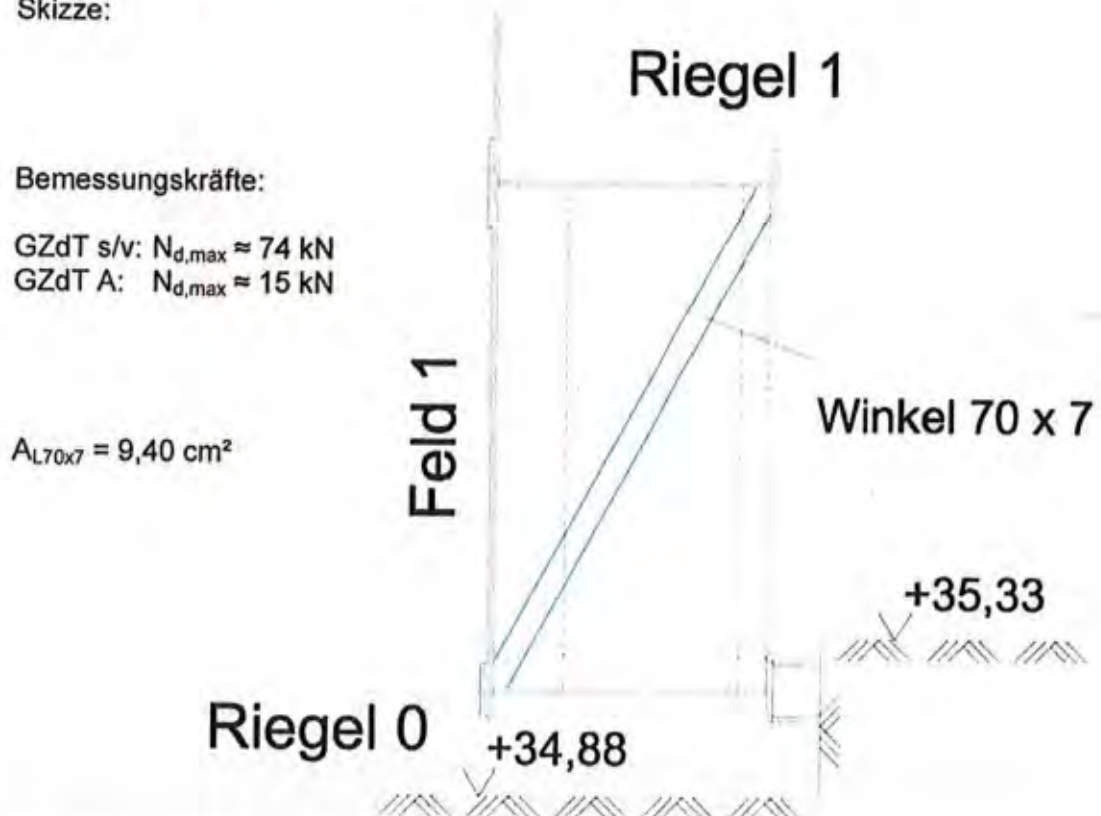
Skizze:

Die Diagonalen sind infolge der Abrostung nicht mehr tragfähig und sind durch neue Profile zu ersetzen.

Wie durch die Berechnung ersichtlich wird, sind die Profile auch ohne Abrostung überbeansprucht. (S. Anlage 4 Seite 44)

Gemäß den Bestandsplänen wurden die unteren Diagonalen im Feld 1 durch gleichschenklige Winkel 60mm x 60mm x 6mm ausgebildet.

Auf der sicheren Seite liegend sind Winkelelemente 70mm x 70mm x 7mm als Instandsetzung Maßnahme zu verwenden.

Die stark verrosteten Diagonalen im Feld 1 (zwischen Riegel 0 und 1) sind durch neue Winkelelemente zu ersetzen.
(siehe Abs. 2.6.1.3)
