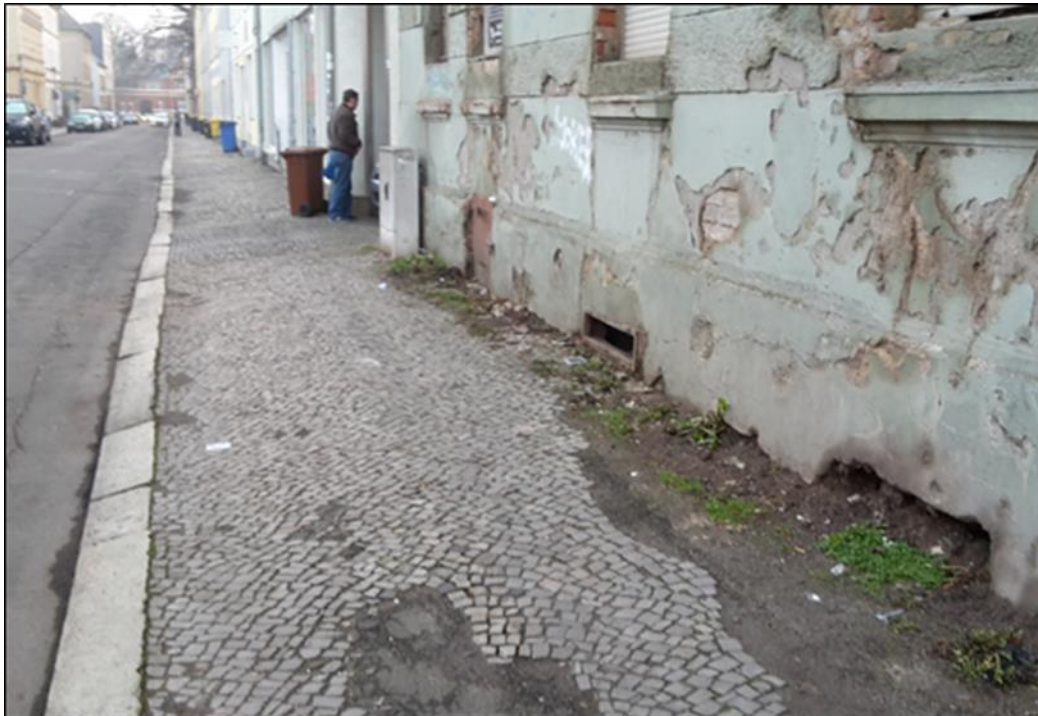
*Die Gehwege sind stark uneben. Teilweise ist im Traufstreifen das Material verloren gegangen und diese Bereiche unbefestigt.*
