LANDESHAUPTSTADT MAGDEBURG

KGM
KOMMUNALES GEBÄUDEMANAGEMENT

KONZEPT ZUR WEITEREN ENTWICKLUNG
DER
GRUSONSCHEN GEWÄCHSHÄUSER

MAI 2005

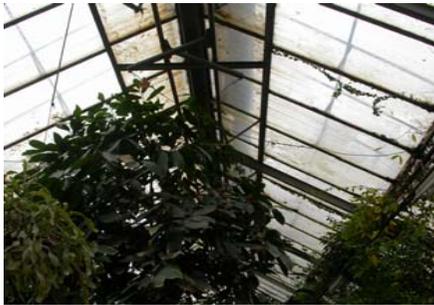
Dachverglasung

BAUTEIL	MATERIAL	ZUSTAND	BEMERKUNG	EMPFEHLUNG
Fußboden	Betonwerkstein 40 / 40	Gebrauchsspuren		Erneuerung
Sockel	Mauerwerk/Klinker	Risse, Feuchteschäden		Erneuerung der Mauerwerkssockel
Wände / Verglasung Hauptkonstruktion	Wand zum WC massiv Stahlrahmen	Risse, Feuchteschäden Fußpunkte saniert		
Fassadenkonstruktion Verglasung Sonnenschutz	Stahl 1-fach, Ornamentglas	Korrosionsstellen Fugen undicht		Erneuerung der Tragkonstr. Erneuerung der Verglasung
Dach / Verglasung Hauptkonstruktion Fassadenkonstruktion Verglasung Sonnenschutz	Stahlrahmen/ Stahlsparrn Stahlpfetten, Stahlsprossen 1-fach, Klarglas Matten	Korrosionsstellen Korrosionsstellen teilweise gesprungen		Erneuerung der Tragkonstr. Erneuerung der Verglasung Erneuerung der Beschattung
Einbauten Pflanztröge	Werkstein/Bossen	Durchfeuchtung, Abplatzungen Unterseite	Pflanzen an der Konstr. !	Erneuerung in Abh. vom Konzept
Installationen Elektro Beleuchtung Heizung	Kabel Leuchtstoffröhren Gußradiatoren Rohre	teilweise erneuert erneuert Korrosionsstellen Korrosionsstellen		Erneuerung der haustechnischen Anlagen

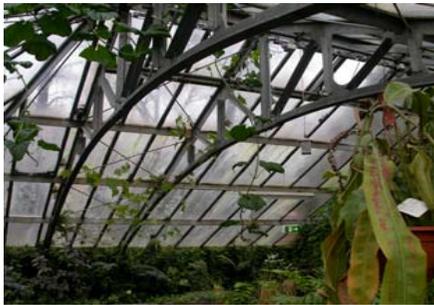
Dachverglasung

BAUTEIL	MATERIAL	ZUSTAND	BEMERKUNG	EMPFEHLUNG
Fußboden	Fliesen 15 / 15	Gebrauchsspuren		
Sockel	Klinker mit Betonkranz	erneuert, Feuchte- schäden außen Betonranz feucht, Moosbildung		regelmäßige Reinigung
Wände / Verglasung Hauptkonstruktion Fassadenkonstruktion Verglasung	verzinkter Stahl verzinkter Stahl ISO, 2-fach	Dichtung stellenweise defekt	keine therm.Trenn.	nach Möglichkeit thermisch trennen, Dichtungen erneuern
Sonnenschutz	ohne			
Dach / Verglasung Hauptkonstruktion Fassadenkonstruktion Verglasung	verzinkter Stahl verzinkter Stahl ISO, 2-fach	Dichtung stellenweise defekt Verschmutzung aussen	ohne therm.Trenn.	nach Möglichkeit thermisch trennen, Dichtungen erneuern
Sonnenschutz				
Einbauten Pflanztröge Wasserbecken anderes	Beton Beton	erneuert erneuert	Pflanzen an der Konstr. !

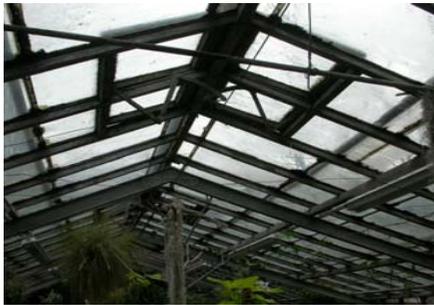
Dachverglasung

BAUTEIL	MATERIAL	ZUSTAND	BEMERKUNG	EMPFEHLUNG
Fußboden	Klinker	Gebrauchsspuren		Denkmalgerechte Sanierung !
Sockel	Mauerwerk/Klinker	Durchfeuchtung Risse	fehlende Rinne	Erneuerung des Sockelmauerwerks
Wände / Verglasung Hauptkonstruktion Fassadenkonstruktion	Stahlrahmen, Anstrich Holzsprossen	Korrosionsschäden Fußpunkte verfault Anstrich bättert		Erneuerung der gesamten Fassadenkonstr. in enger Anlehnung an das Original
Verglasung	1-fach, Ornamentglas	teilweise 2. Scheibe davorgestellt Dichtung magelhaft		
Sonnenschutz	ohne			
Dach / Verglasung Hauptkonstruktion Fassadenkonstruktion Verglasung Sonnenschutz	Stahl, Holzpfetten Holzsprossen 1-fach, Klarglas ohne	Korrosionsschäden Anstrich bättert Dichtung magelhaft		Erneuerung der gesamten Fassadenkonstr. in enger Anlehnung an das Original Beschattung vorsehen
Einbauten Pflanztröge	Beton	Abplatzungen Bewehrung sichtbar	freiliegende Bewehr. Pflanzen an der Konstr. !	Sanierung der Stellagen entfernen !

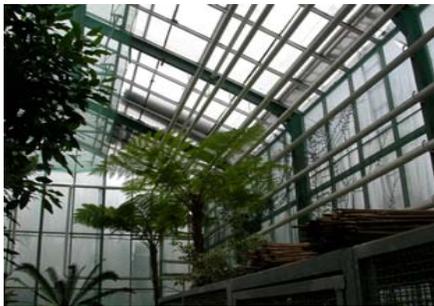
Dach- und Fassadenverglasung

BAUTEIL	MATERIAL	ZUSTAND	BEMERKUNG	EMPFEHLUNG
Fußboden	Betonwerkstein 30 / 30	Gebrauchsspuren	Gefälle zum Bromelien- und Kakteenhaus	
Sockel	Beton	tw. Putzschäden, Moos		
Wände / Verglasung Wand zum Kakteenhaus	massiv, verputzt	Putz beult, Wasser- spuren		Sanierung Mauerwerk
Hauptkonstruktion Fassadenkonstruktion Verglasung Sonnenschutz	Stahlrahmen, Anstrich Holzsprossen 1-fach, Klarglas	Korrosionsschäden Fußpunkte schadhaft		Korrosionsschutz Erneuerung Verglasung
Dach / Verglasung Hauptkonstruktion Fassadenkonstruktion Verglasung Sonnenschutz	Stahlrahmen, Anstrich Holzpfeifen, Sprossen 1-fach, Klarglas Matten	Korrosionsschäden Anstrich blättert nicht erkennbar		Korrosionsschutz Erneuerung Verglasung Erneuerung der Beschattung
Einbauten Pflanztröge Wasserbecken anderes	Beton Beton m.Mosaikfliesen Volieren, Verz. Stahl	gerissen, vermoost teilw.fehlen Fliesen gut		San.Pflanztische südl.Bereich bzw. neues Raumkonzept

- Sanierung der Trennwand zum Kakteenhaus
- Korrosionsschutz der Konstruktion erneuern
- Erneuerung geschädigter Holzbauteile (Fußpunkte) der Fassade
- Erneuerung des Anstrichs auf Holzbauteilen (Pfetten und Sprossen)
- Erneuerung der Verglasung; Prüfung der Tragfähigkeit von Pfetten und Sprossen bei Mehrscheibenverglasung
- Sanierung der Stellagen
- Reparatur des Mosaikfrieses im Wasserbecken
- Erneuerung der haustechnischen Anlagen

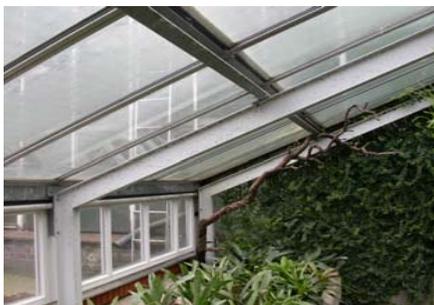
Dachverglasung

BAUTEIL	MATERIAL	ZUSTAND	BEMERKUNG	EMPFEHLUNG
Fußboden	Betonwerkstein 40 / 40	neu		
Sockel	Klinker / MW	neu	mehrschalig	
Wände / Verglasung Hauptkonstruktion Fassadenkonstruktion	Stahlrahmen, Anstrich Holzfenster	neu teilweise erneuert teilweise schadhaf	Rinne für Tauwasser an Fußpfette Ableitung tw. mangelhaft	Reparatur
Verglasung Sonnenschutz	ISO ohne	erneuert		
Dach / Verglasung Hauptkonstruktion Fassadenkonstruktion	Stahlrahmen, Anstrich Stahlbetten, verz. Alu-Sprossen	erneuert erneuert	Wasserableitung mangelhaft	Reparatur
Verglasung Sonnenschutz	ISO, VSG	erneuert		
Einbauten Pflanztröge Wasserbecken anderes	Beton nicht vorh.	Risse, Bewehr. sichtb.	Pflanzen an der Konstr. !	entfernen !

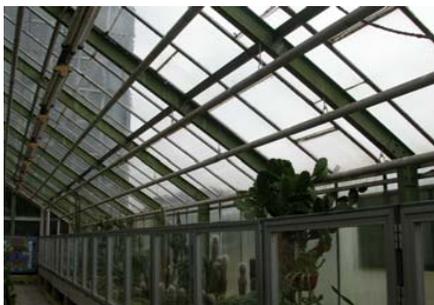
Dachverglasung

BAUTEIL	MATERIAL	ZUSTAND	BEMERKUNG	EMPFEHLUNG
Fußboden	Betonwerkstein 40 / 40	Gebrauchsspuren		
Sockel	Mauerwerk	schadhaft		
Wände / Verglasung Hauptkonstruktion Wand zum WiGa	massiv Stahlrahmen, Anstrich	Ringbalken schadhaft Korrosionsschäden		San.Mauerwerk
Fassadenkonstruktion Verglasung Sonnenschutz	Stahlsprossen, Anstrich 1-fach Drahtglas ohne	Korrosionsschäden Kitt löst sich		Korrosionsschutz Erneuerung
Dach / Verglasung Hauptkonstruktion Fassadenkonstruktion Verglasung Sonnenschutz	Stahlrahmen, Anstrich Stahlsprossen, Anstrich 1-fach, Klarglas ohne	Korrosionsschäden Korrosionsschäden		Korrosionsschutz der Stahlrahmenkonstr. Erneuerung
Einbauten Pflanztröge	Beton, Anstrich	Risse	teilw.san./Anstrich Pflanzen an der Konstr. !	Erneuerung der Pflanztröge einschl. der Glasabdeckung Pflanzen entfernen
Wasserbecken anderes	nicht vorhanden Vitrinen / gut			
Installationen Elektro Beleuchtung Heizung	Leitungen Leuchten/Neonlicht Rohre	alt alt	z.T. unter Dachvergl.	Erneuerung der haustechnischen Anlagen

- Sanierung der Trennwand zum Wintergarten
- Korrosionsschutz der Konstruktion erneuern
- Erneuerung der Verglasung; Prüfung der Tragfähigkeit von Pfetten und Sprossen bei Mehrscheibenverglasung an Wänden und Dach
- Sanierung der Stellagen und Vitrinen
- Erneuerung der haustechnischen Anlagen

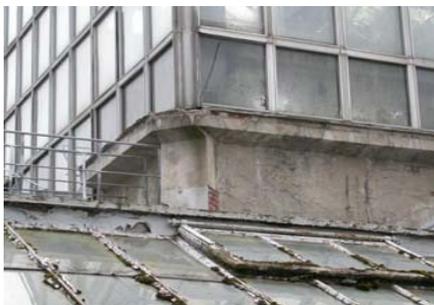
BAUTEIL	MATERIAL	ZUSTAND	BEMERKUNG	EMPFEHLUNG
Fußboden	Betonwerkstein 40 / 40	Gebrauchsspuren		
Sockel	Mauerwerk/Beton	Risse,Durchfeucht. Bewehrung sichtbar		Sanierung des Sockels mit Abdecklatte
Wände / Verglasung Hauptkonstruktion Wand zum Auarium Ringanker	massiv (Beton)	Risse, Nässeschäden Nässeschäden		Sanierung der Betonwand
Stützen / Riegel	Stahl / Anstrich	Korrosionsschäden		
Fassadenkonstruktion	Stahl m. Alu-Abdeckung	Abdeckung löst sich Stahlteile korrodiert	Unfallgefahr durch herabfallende Teile	Sanierung der Stahlkonstr.
Verglasung	tw. Ornamentglas sonst ISO	Scheiben beschlagen	vorgeseh. Eingang Süd	Erneuerung der Verglasung
Sonnenschutz	ohne			vorsehen
Dach / Verglasung Hauptkonstruktion Fassadenkonstruktion	Stahl / Anstrich Stahl m. Alu-Abdeckung	Korrosionsschäden Abdeckung löst sich Stahlteile korrodiert		erhöhen Sanierung der Stahlkonstruktion
Verglasung Sonnenschutz	2-fach, Drahtglas ohne			Erneuerung der Verglasung vorsehen

- Abbruch der desolaten Fassadenkonstruktion an Wänden und Dächern
- Prüfung, ggf Veränderung der Tragkonstruktion zur Aufnahme einer neuen Fassade und eines Daches mit veränderter Höhensituation
- Sanierung von Wand- und Sockelbereichen
- Überprüfung / Sanierung des Ringankers, Veränderung der Wasserableitung
- Erneuerung der haustechnischen Anlagen

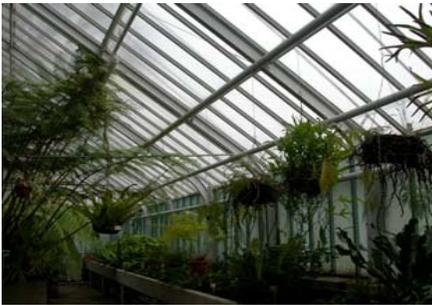
Dachverglasung

BAUTEIL	MATERIAL	ZUSTAND	BEMERKUNG	EMPFEHLUNG
Fußboden	Naturstein Bruchplatten unregelmäßig	gut		
Sockel	Beton mit Granitabdeckung	wahrscheinlich feucht		Sanier. Betonsockel
Wände / Verglasung Wand zum Mittelmeerhaus	massiv	Anschluß Wand/ Dach: Feuchteschäden		Sanierung
Hauptkonstruktion Fassadenkonstruktion Verglasung Sonnenschutz	Stahlrahmen / Anstrich Stahlrahmen / Anstrich 1-fach, Holzsprossen	saniert saniert saniert		
Dach / Verglasung Hauptkonstruktion Fassadenkonstruktion Verglasung Sonnenschutz	Stahlrahmen / Anstrich Holzpfetten / Anstrich 1-fach, Holzsprossen Matten	saniert saniert saniert	Rinne zur Wasser- abfuhr unterhalb Holzpfette	
Einbauten Pflanztröge Wasserbecken anderes	Beton / Naturstein Natursteineinfassung Springbrunnen	gerissen / feucht durchfeuchtet		Sanierung Pflanztröge Sanierung

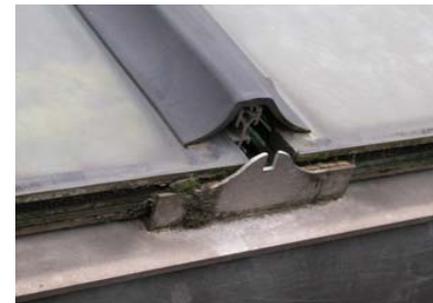
Mangelhafte Dichtung
