Fotodokumentation

Ev. Kirche St. Ambrosius zu Magdeburg-Sudenburg
Sicherung, Instandsetzung und Sanierung der Fassadenflächen

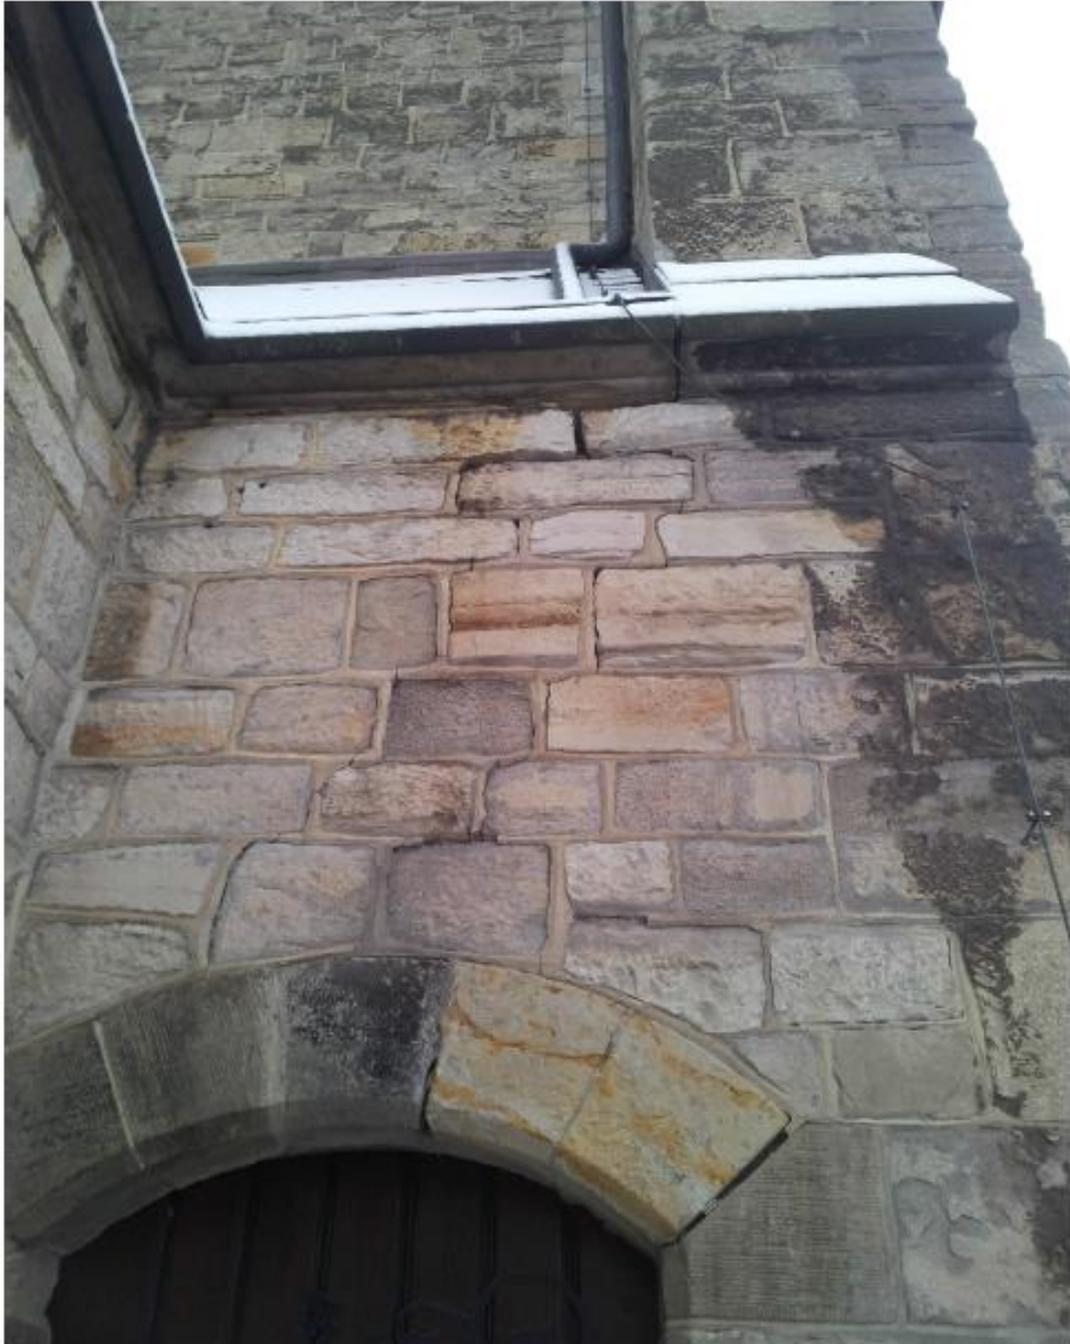
Fugenauswaschungen, Fugenausbrüche - Absturzgefahr!

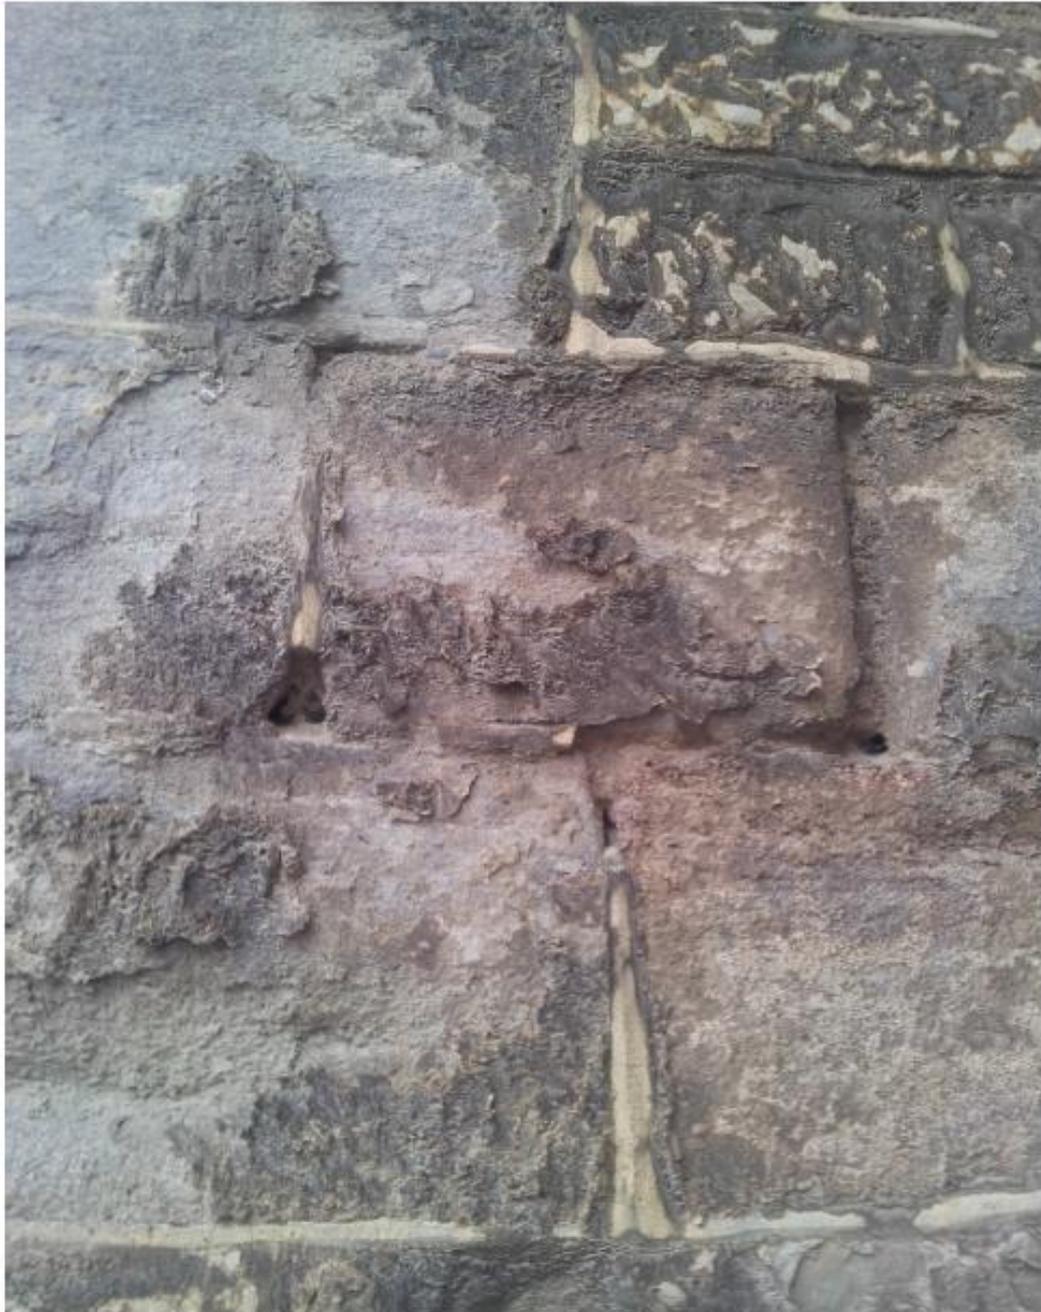
Oberflächendetail - Sinterschicht, Zementfugendetail

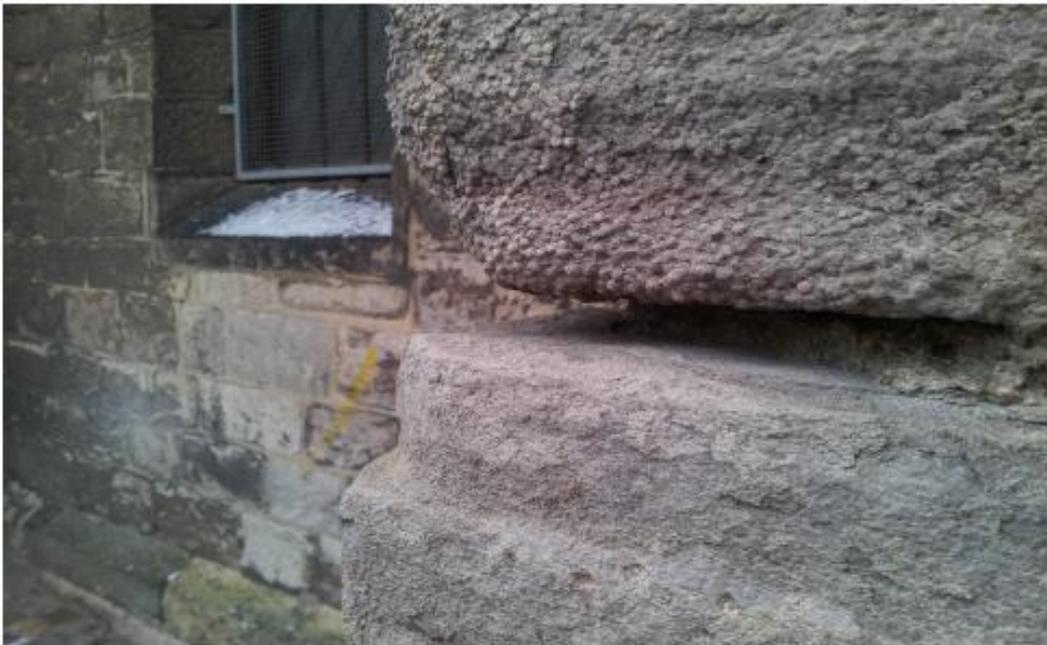
Detail Rogenstein

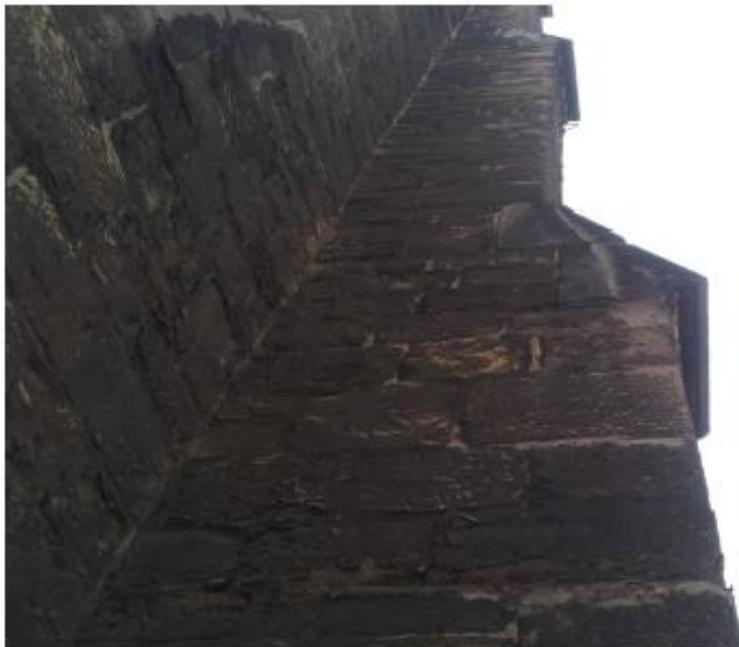
Sinteroberfläche (Abschalungen!) Strebepfeiler

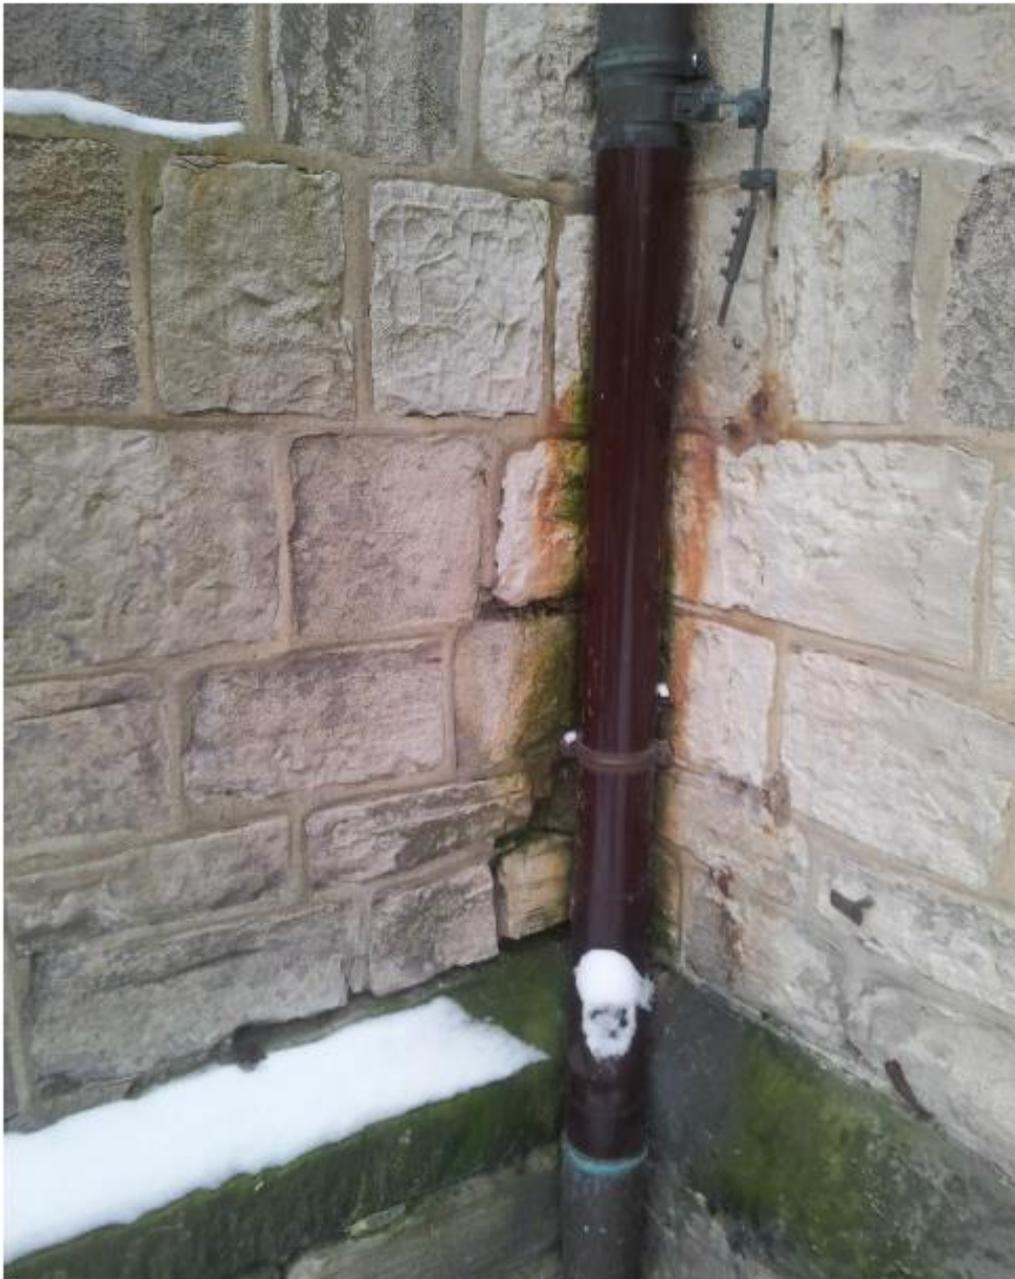
Detail "Krampfader"-Fugen - Durchfeuchtungs- und Vermoosungsschäden

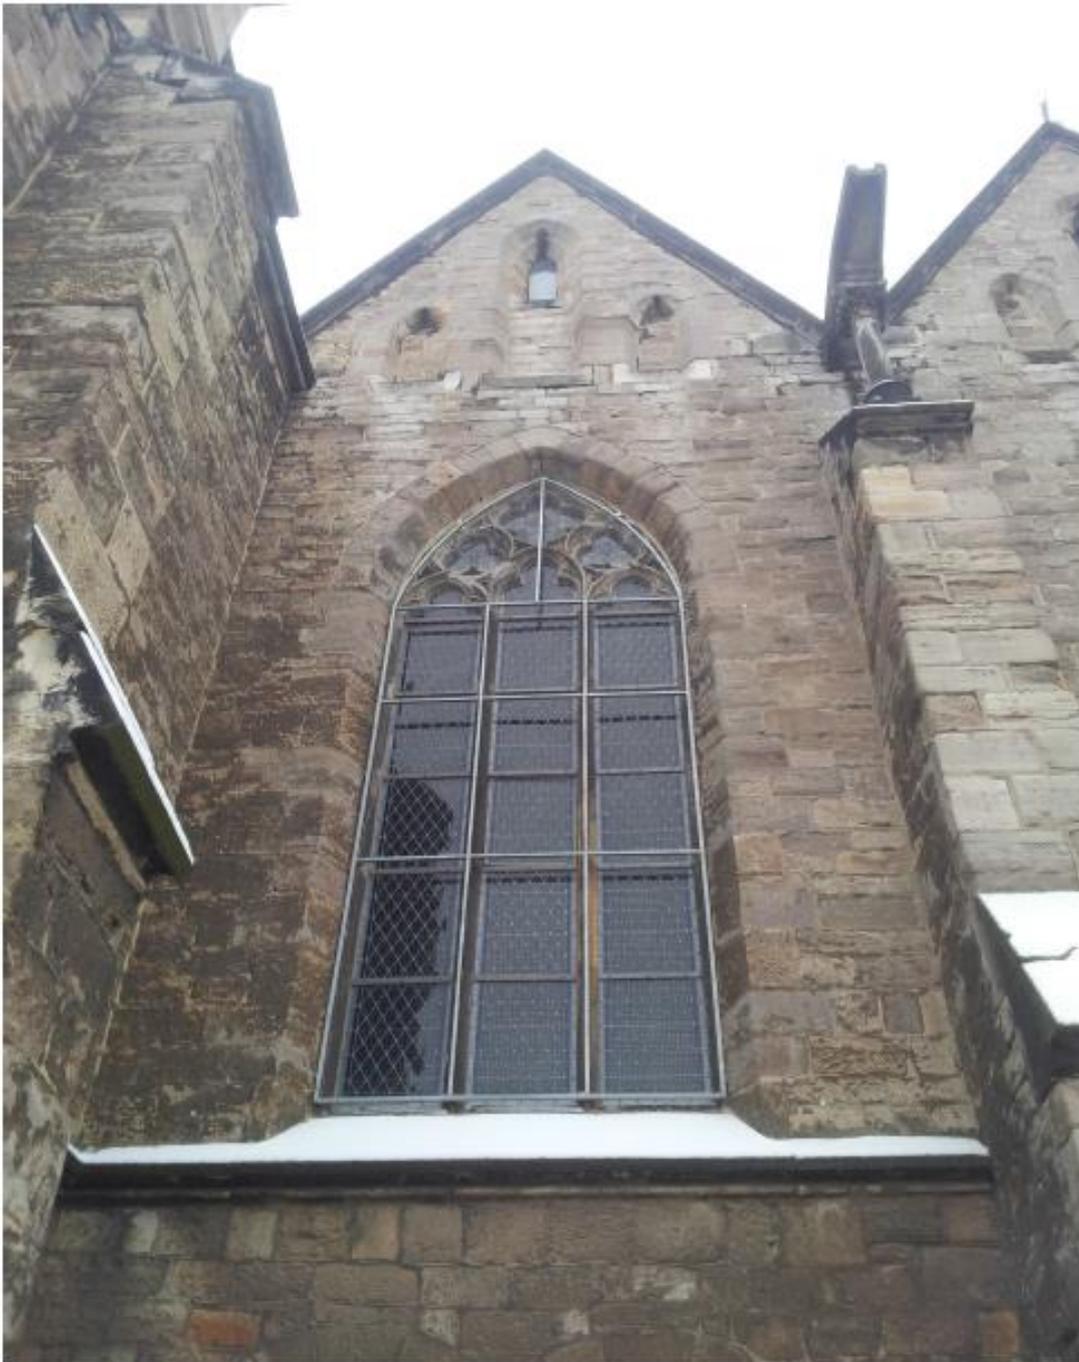
Fassadenausbrüche im Traufbereich - Einbindung Wasserspeier gefährdet!!

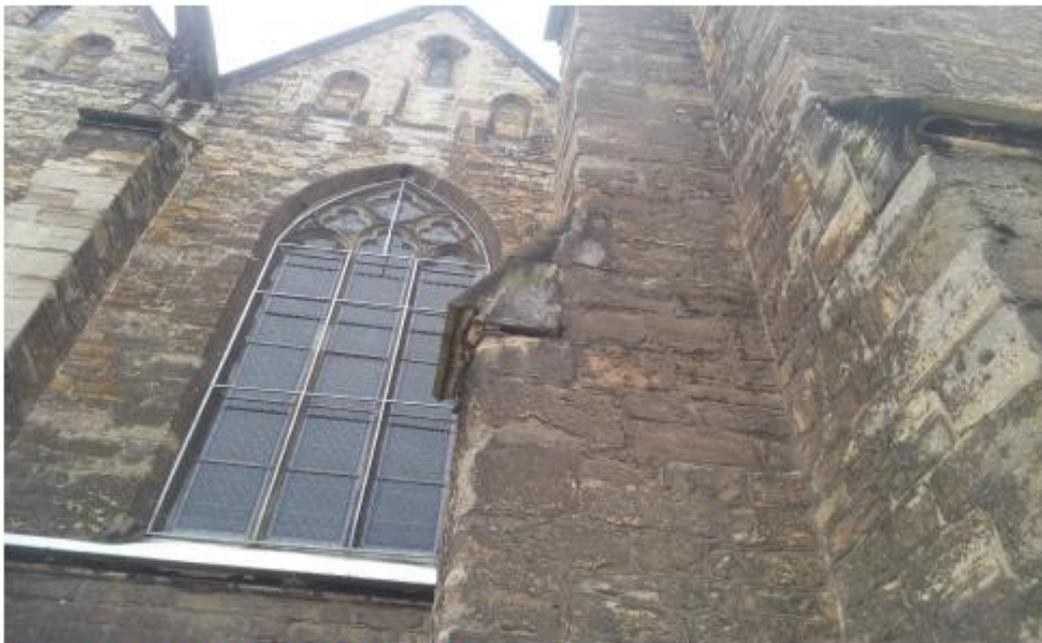
Ausbruch- und Absturzgefahr Strebepfeilerabdeckung

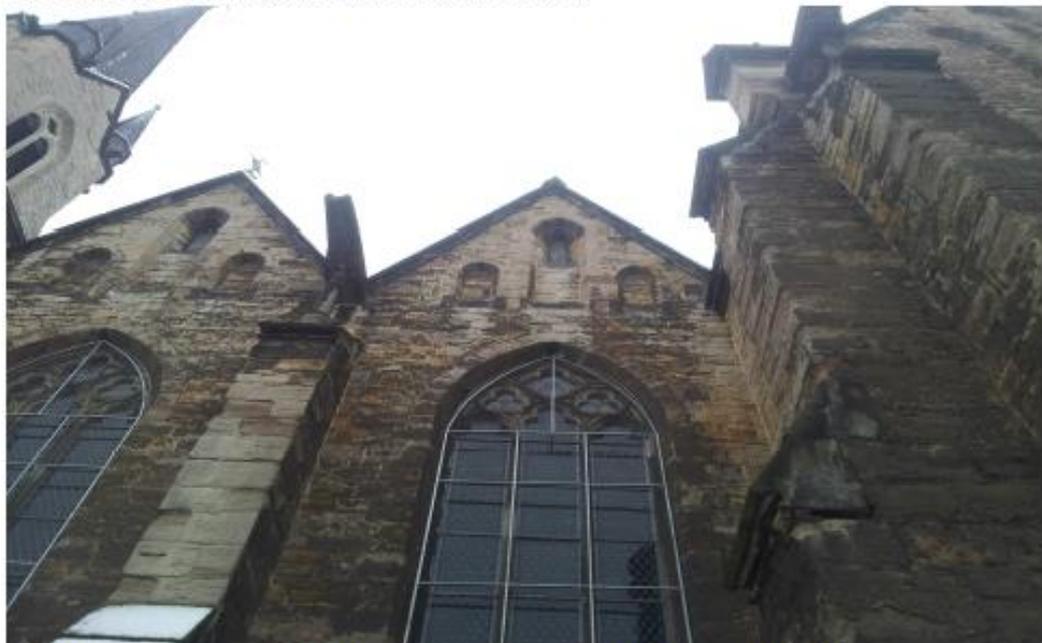
verschiedene Absturzgefährdungen von Strebepfeilern und Langhausfassaden

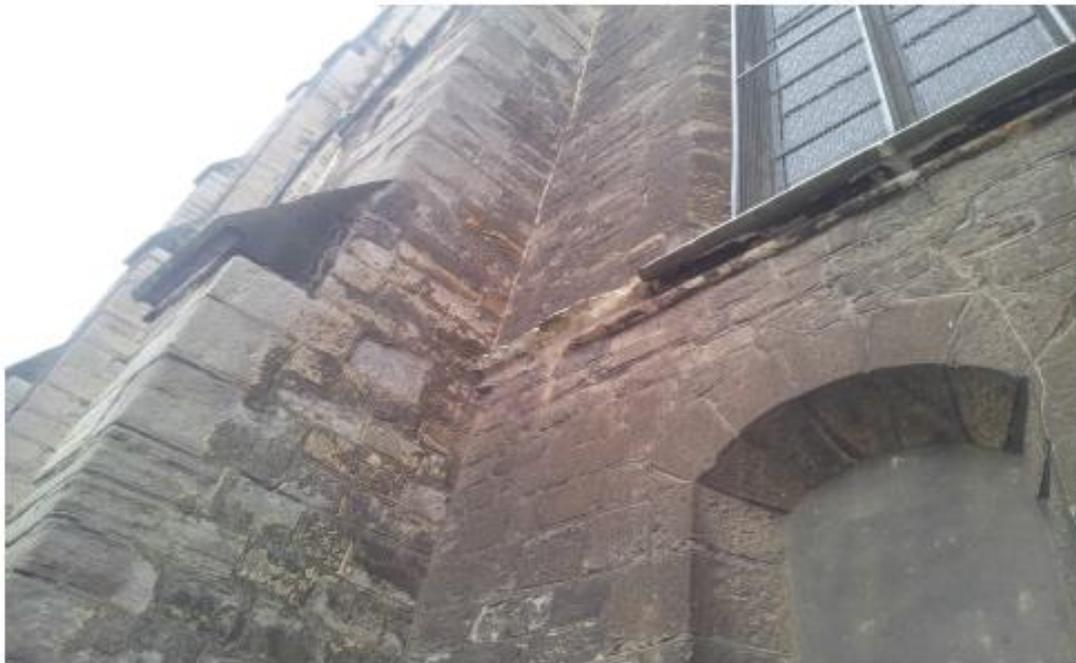
dito

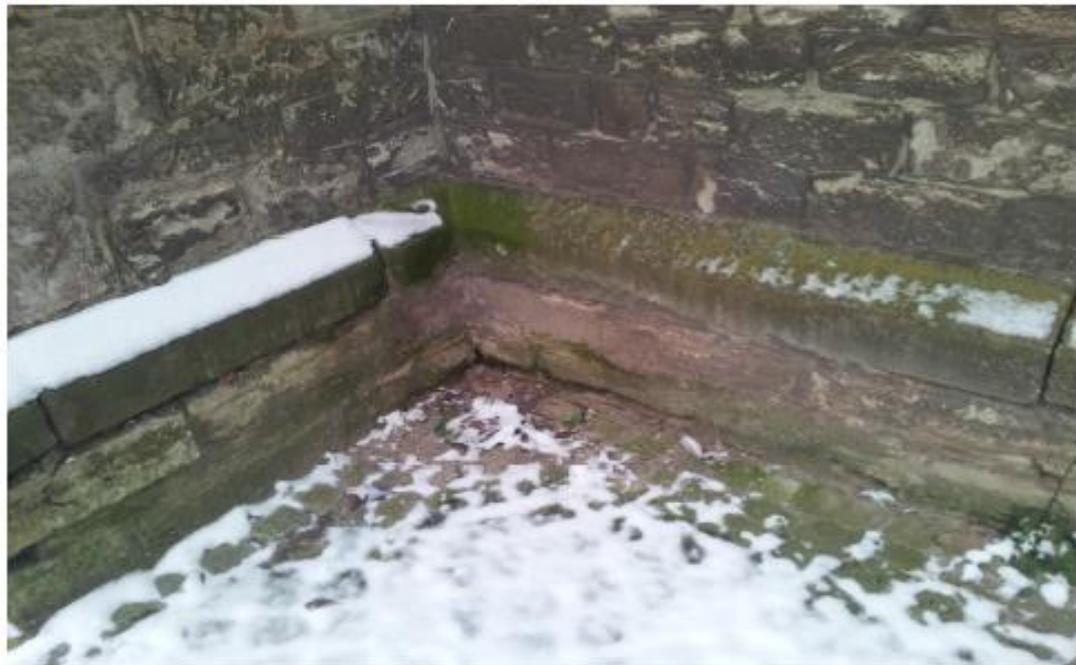
extreme Fugenauswaschungen in der gesamten Sockelzone

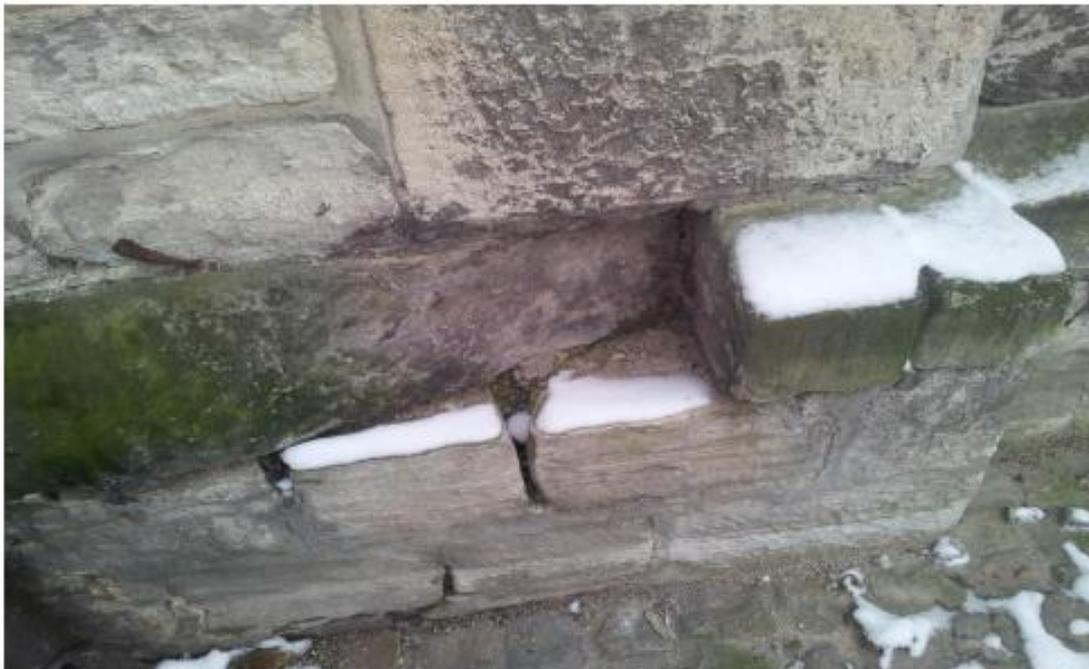
Fugen- und Steinausbrüche in der Sockelzone

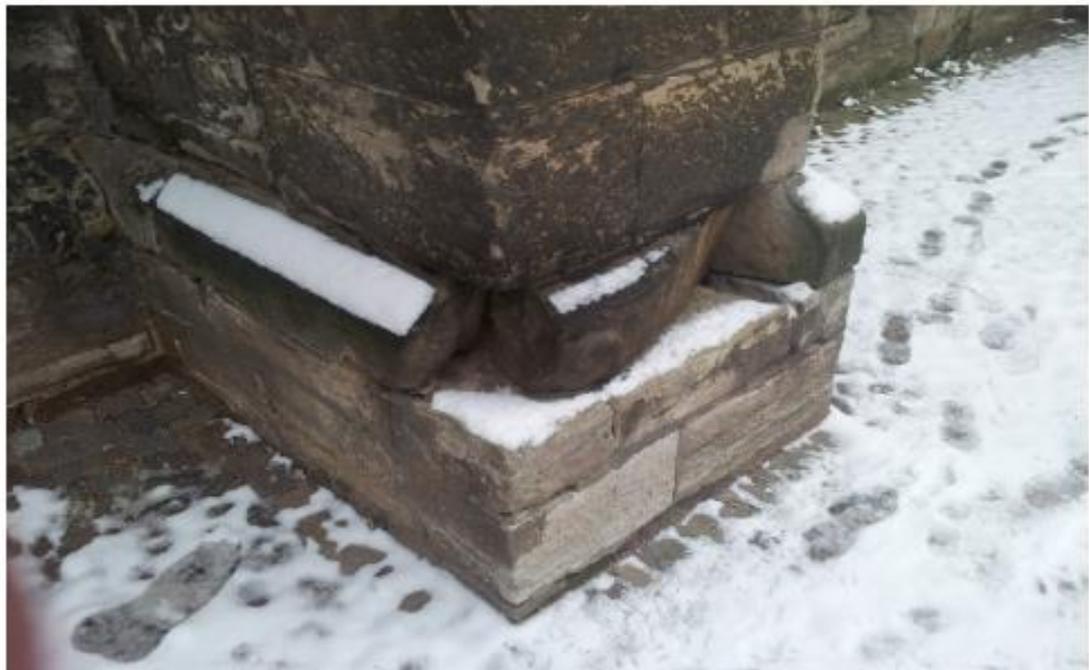
dito - Achtung! Tragfähigkeitsgefahr!

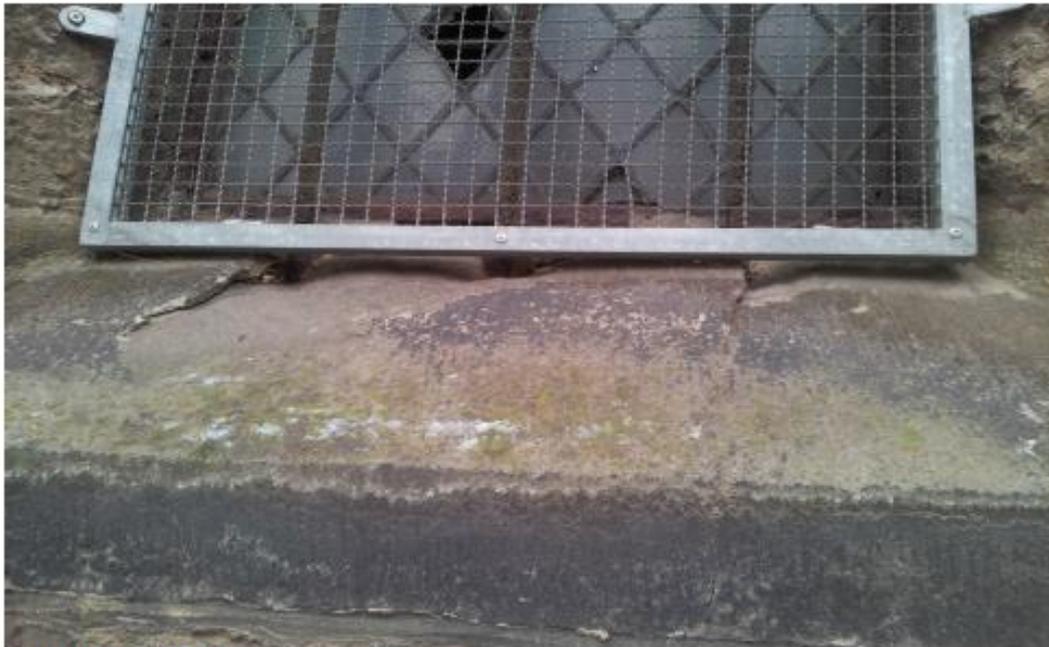
Sohlbankausbrüche

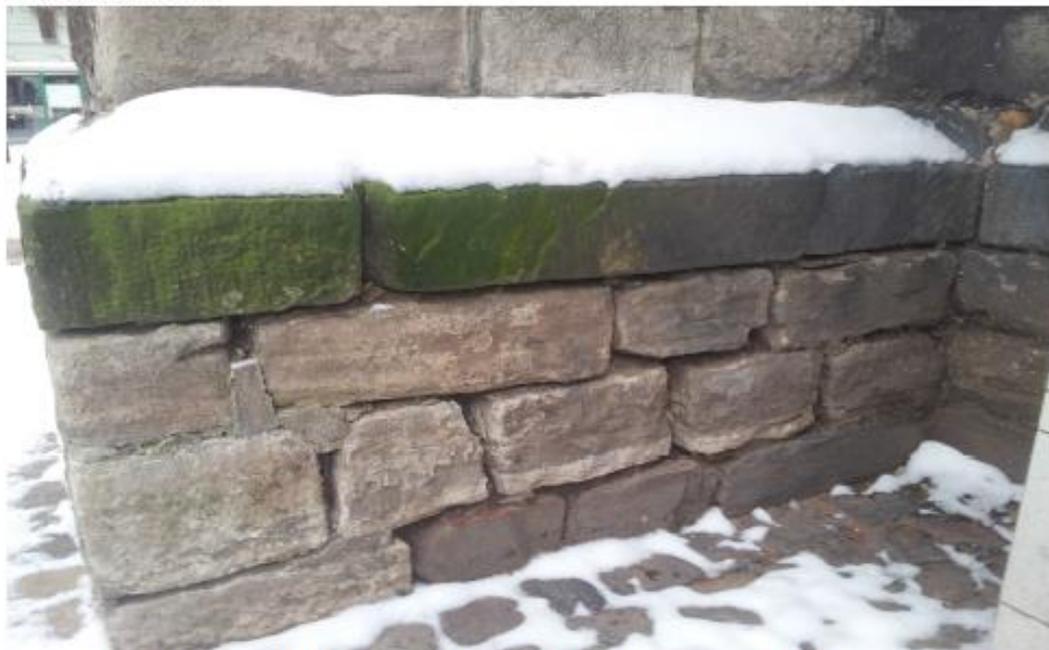
Strebepfeiler Nord- kein kraftschlüssigen Fundamentmauerwerk mehr vorhanden!!

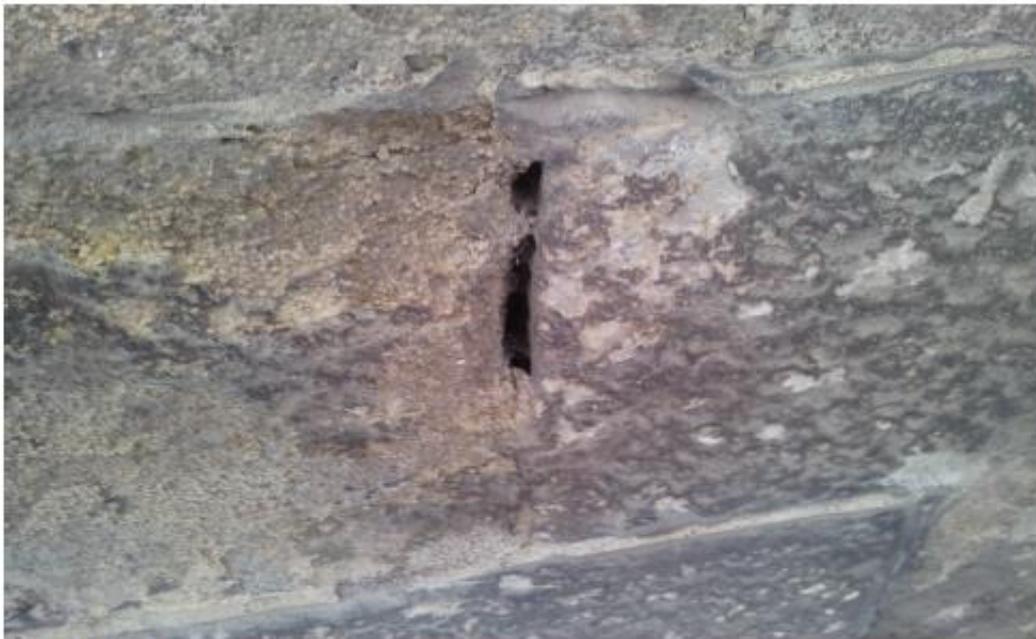
Schadendetail

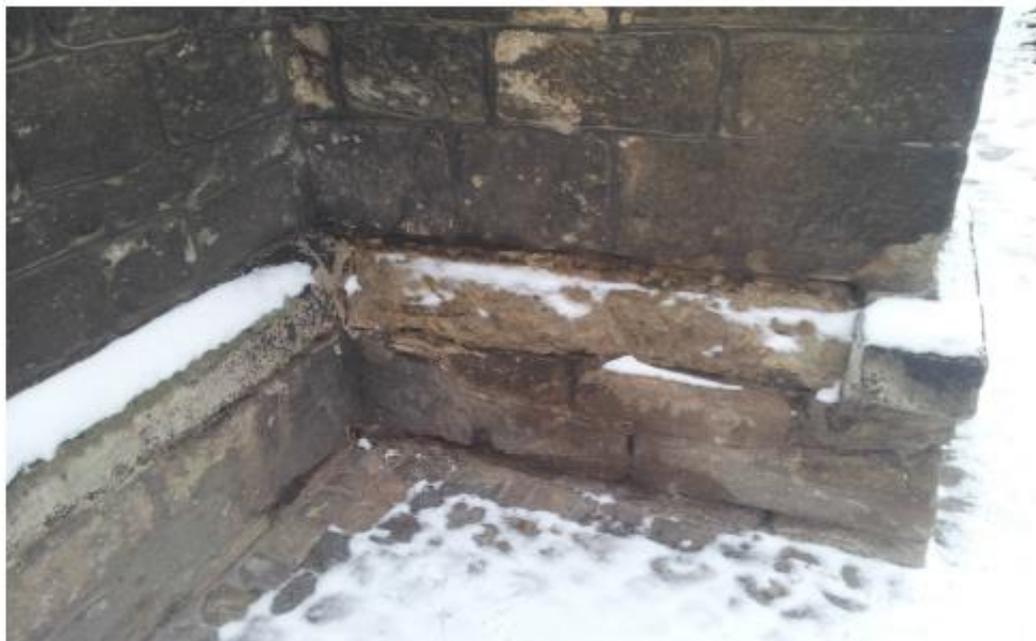
Spritzwasserbereich ist ungenügend ausgebildet - Fugen- und Steinschädigungen!

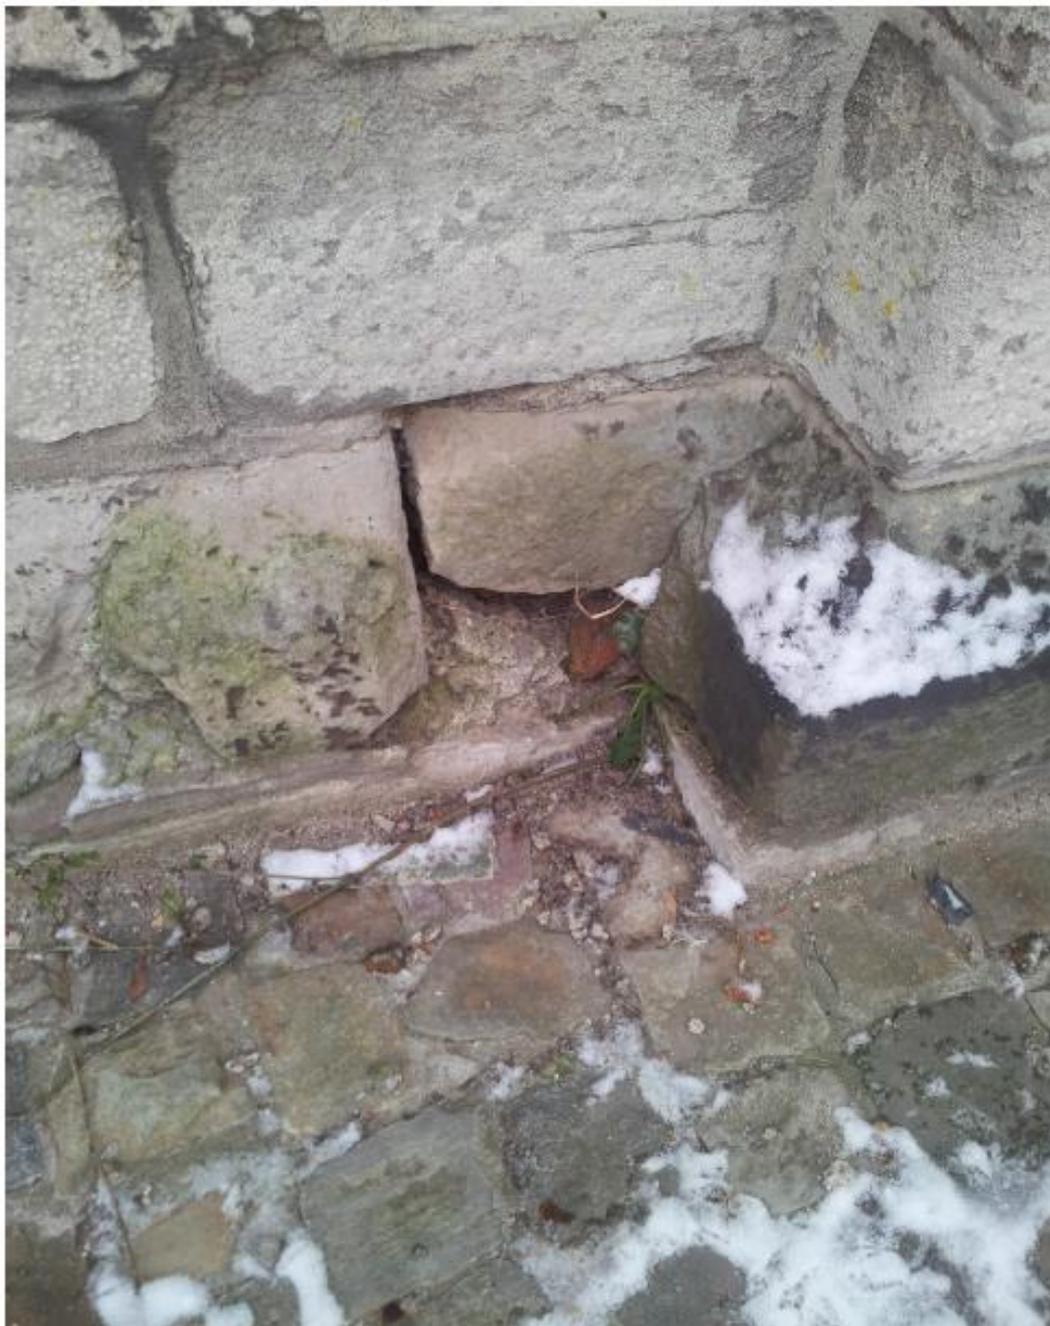
Folgeschaden Spritzwasser

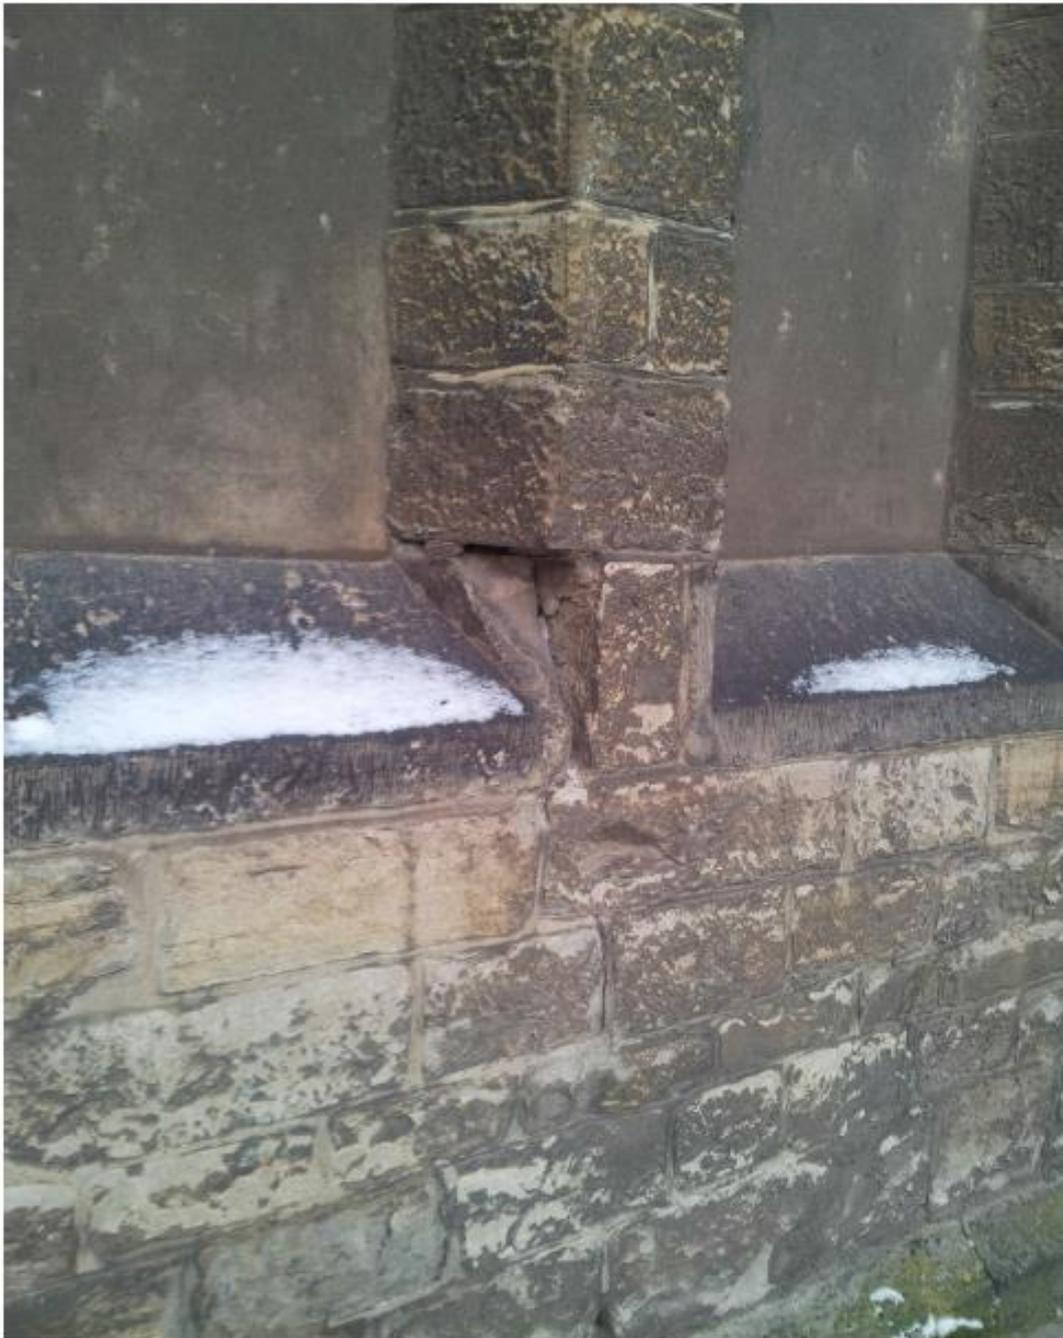
Steinausbruch Fensterpfeiler
