# Fotodokumentation

## Vervollständigung der Allee auf dem Breiten Weg

Bestandsaufnahme der vorhandenen und potenziellen Baumstandorte des Breiten Weges, sowie Erfassung der Defizite in der Qualität der Freiräume (Mai/Juni 2016).

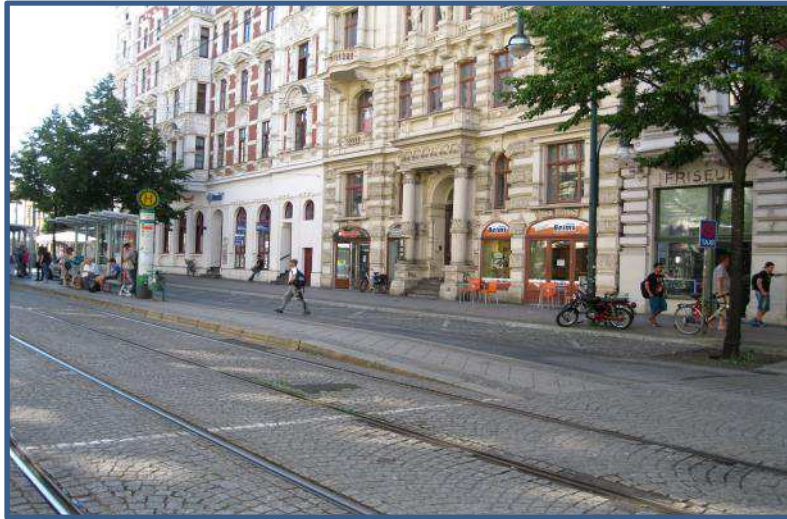
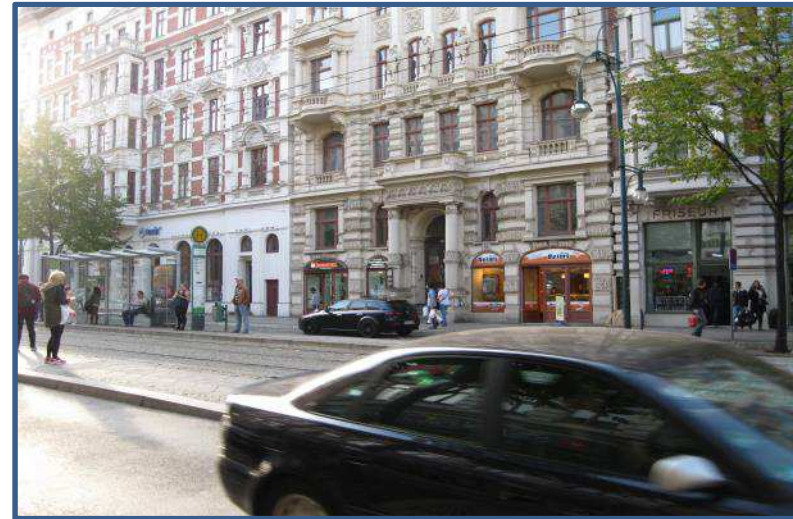
zwischen Hasselbachplatz und Einsteinstraße - Allee fast vollständig (Anlage 2.1)

1. Pflanzung 1 Tilia cordata „Greenspire“ möglich vor Nr. 232, bei Entfall eines Taxistellplatzes - keine Leitungen (TBA, Feuerwehr)

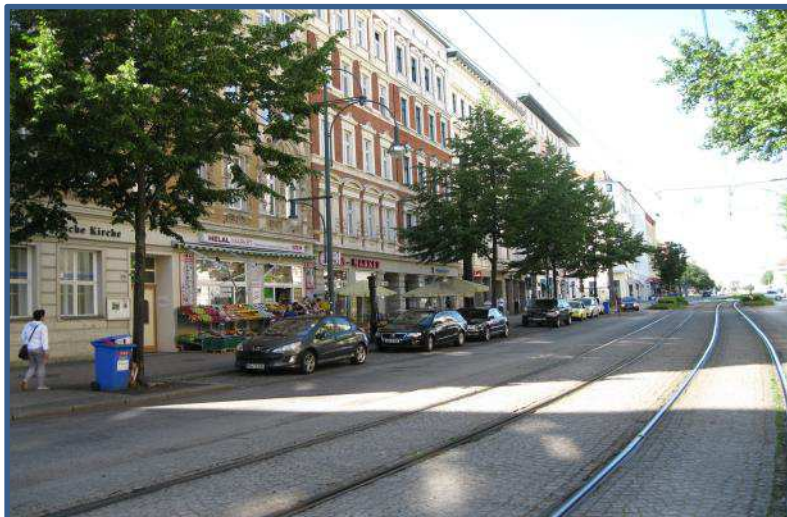
Allee vollständig

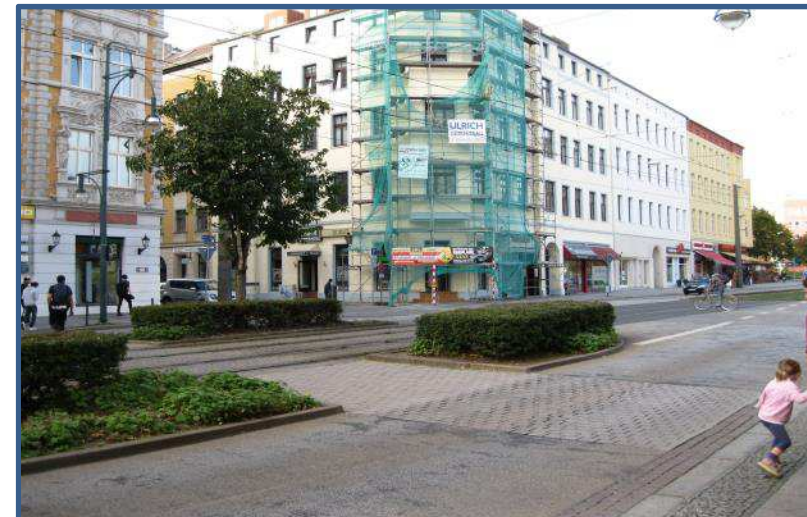
2. Mittelinsel kurz vor der Keplerstraße: prüfen, ob der fehlende Baum nachgepflanzt werden kann (MVB; SWM)

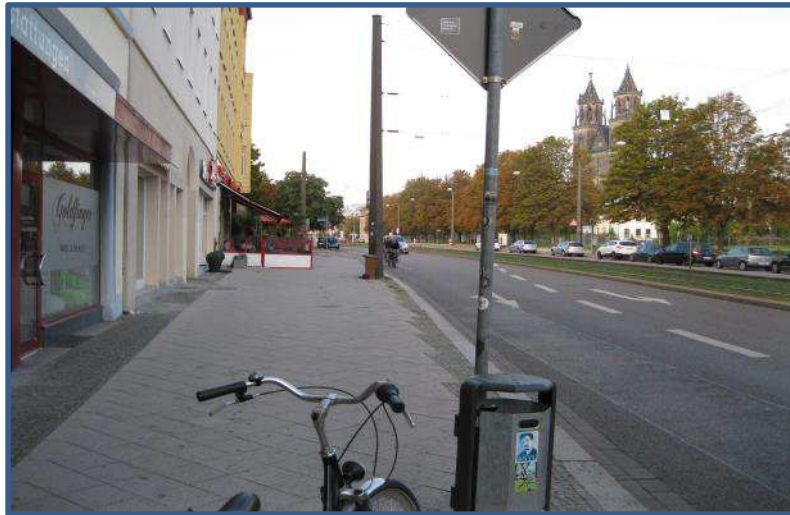
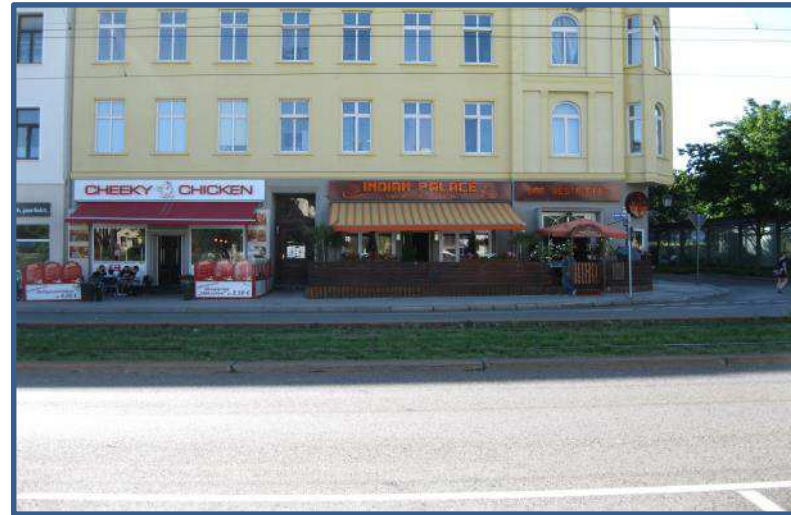
**zwischen Keplerstraße und Behringstraße - keine Bäume vorhanden (Anlage 2.2)**

3. Wegebereich im vorderem Bereich zu schmal, ab Nr. 224 eventuell 2 Bäume in begehbaren Baumscheiben möglich (MVB, SWM oder TBA?)  
- auch Sondernutzung prüfen, da Gehweg sehr zugebaut ist

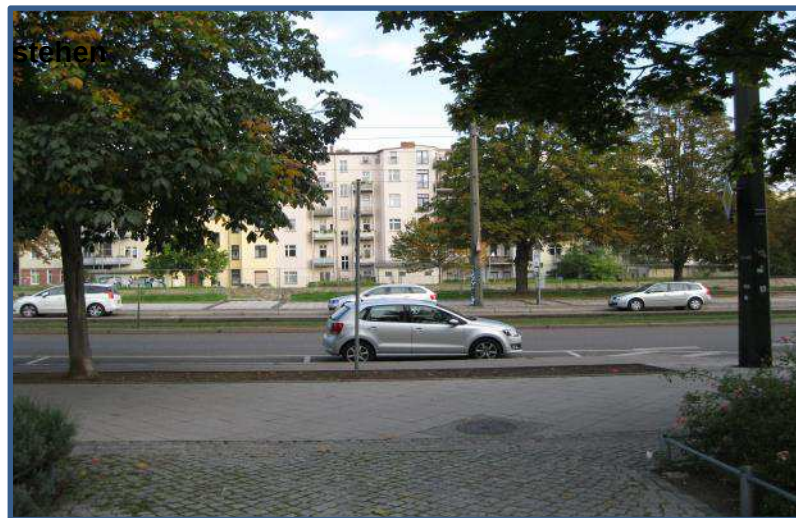
4. 1 Baum möglich - keine Leitungen; eventuell Umsetzung des Verkehrsschildes notwendig (TBA), Abspannung (MVB)

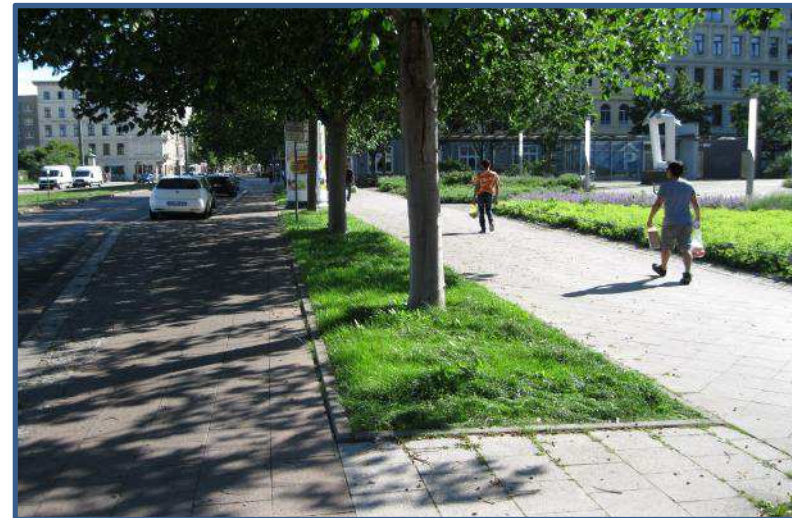
- A. Pflanzstreifen ist mit Rasen angelegt, eventuell Bepflanzung mit Stauden oder Geranium prüfen (SFM)

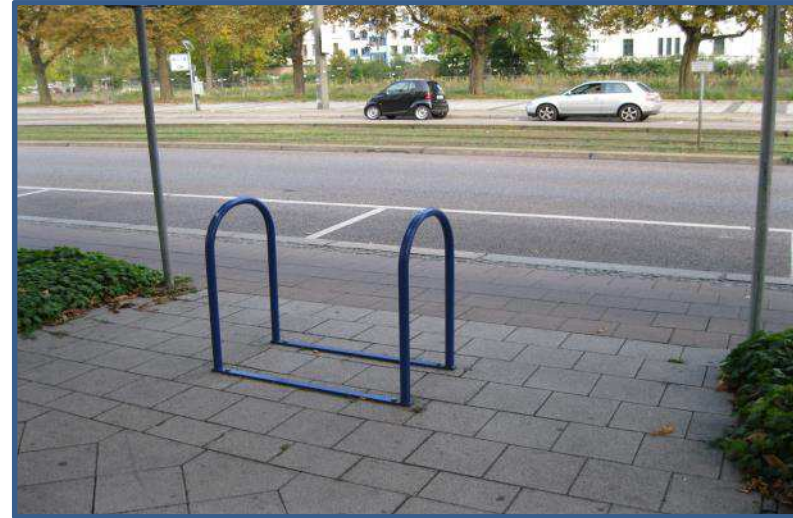
B. Blaue Fahrradbügel sind nicht gut gewählt,  
Wechsel zu Anlehnbügel prüfen (TBA)

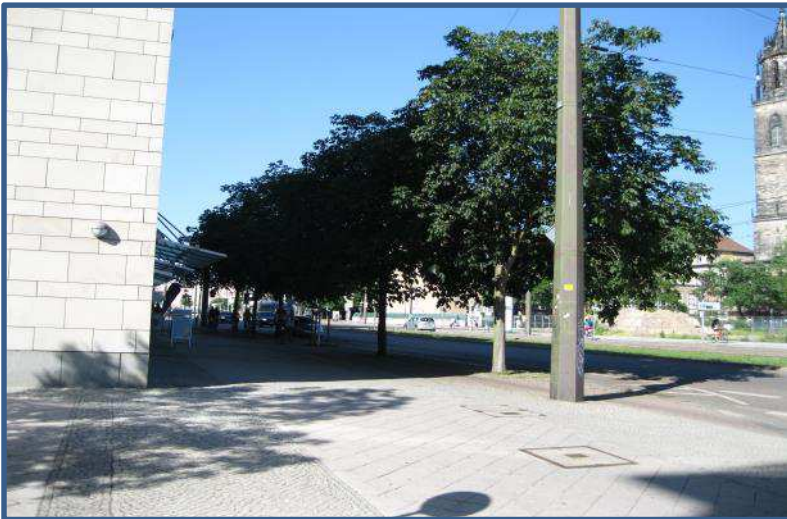
Allee hier fast vollständig, keine sinnvolle Ergänzung möglich

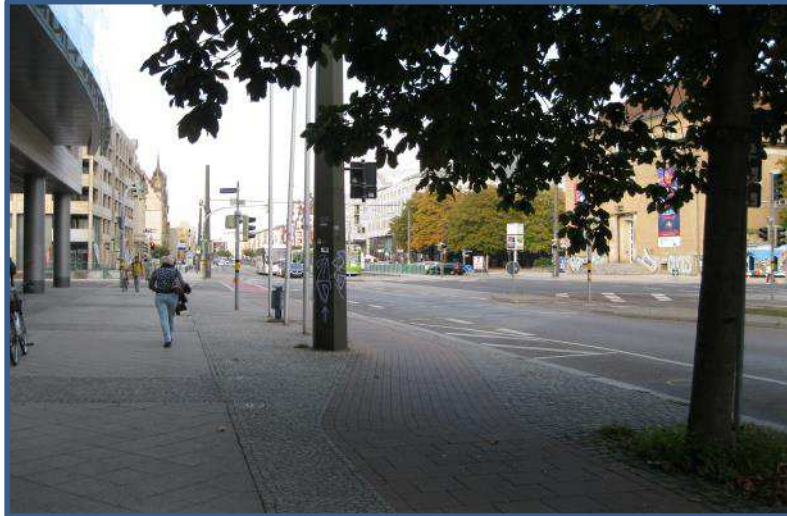
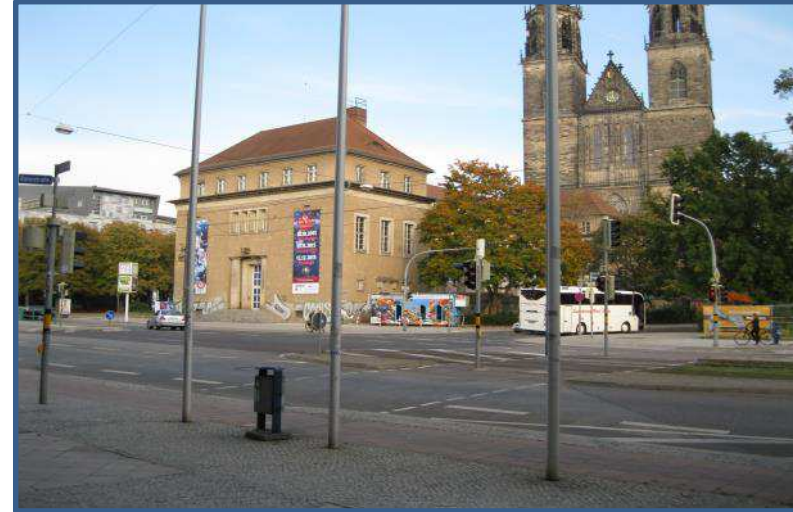
weiter - zwischen Anhaltstraße und Danzstraße - ... außer kurz vor der Danzstraße (Anlage 2.3)

dort aber keine Baumpflanzung möglich, da hier der Radweg lang führt und 3 Fahnenmaste stehen

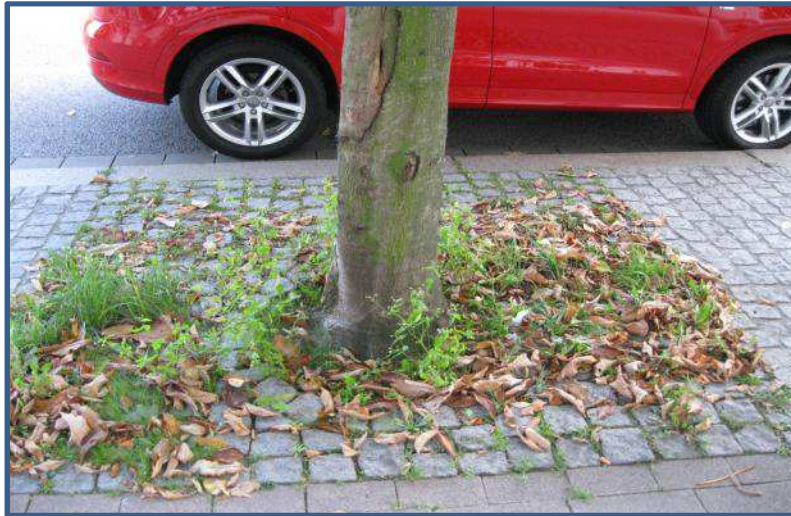
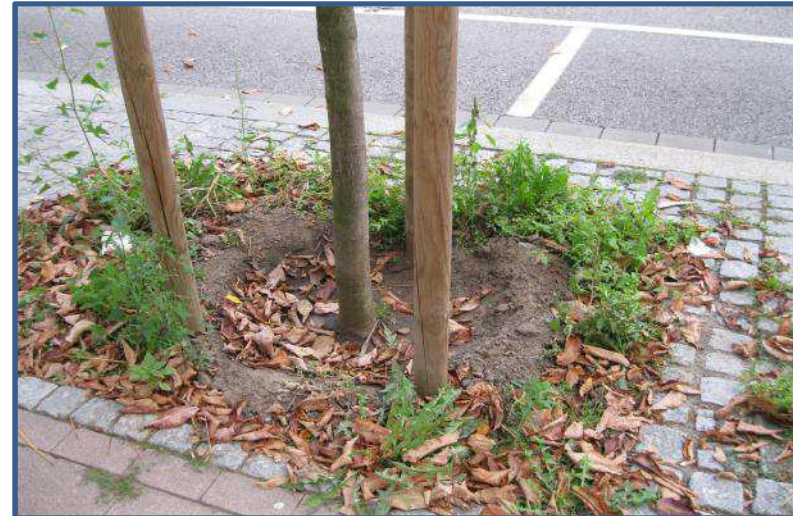
C. Die Bäume sind auf diesem Abschnitt bis auf einen ein gepflastert -warum? Kann man dort eventuell eine offene oder begehbare Baumscheiben machen? Baumscheiben teilweise sehr verunkrautet .(SFM).

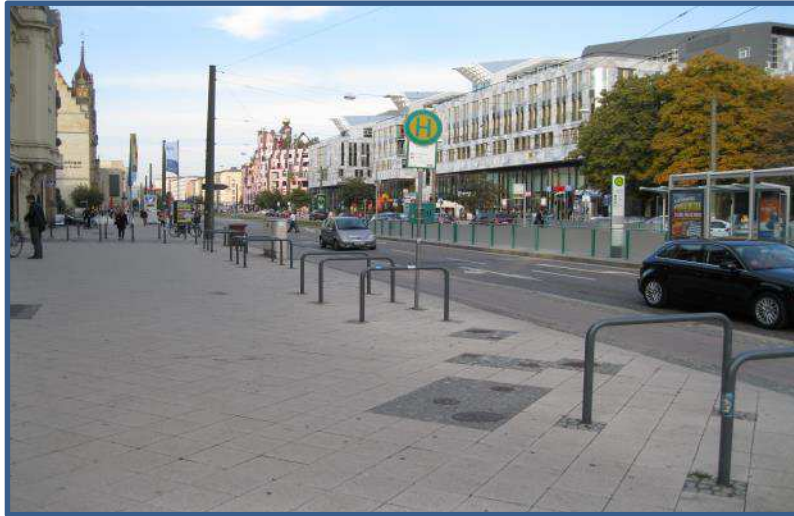
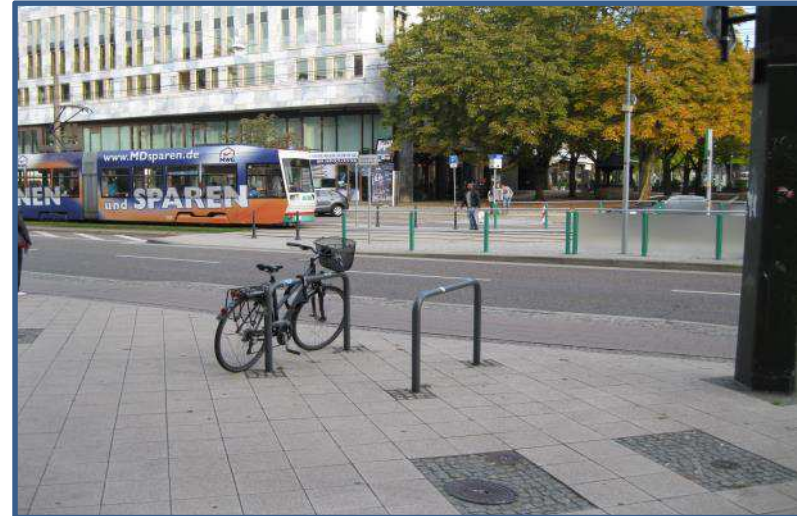
zwischen Danzstraße und Max-Joseph-Metzger-Straße - keine Bäume vorhanden (Anlage 2.3/2.4)

keine Bäume vorhanden und auch nicht möglich, da sehr dichter Leitungsbestand und der Fahrradweg

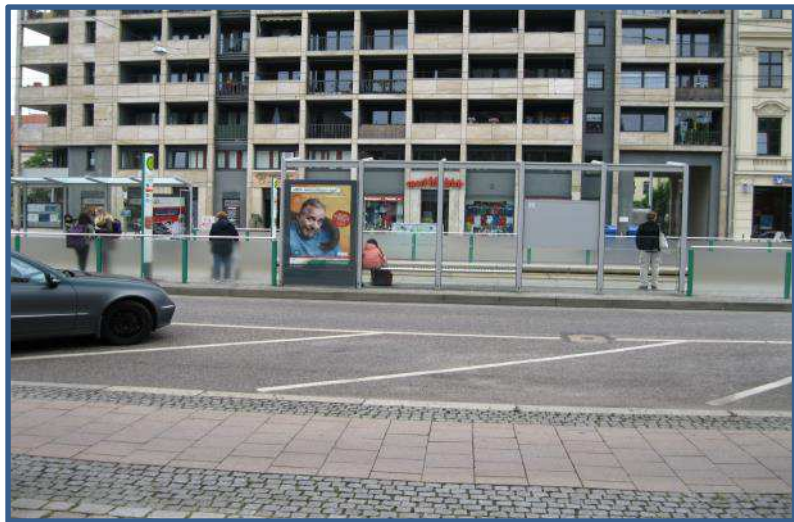
5.1 +5.2 beidseitig der Einfahrt zwischen Nr. 212a (Sport-Friedrich) und 213 (Volksbank) prüfen, ob 1 Baum möglich ist, Abstand der Leitungen allerdings nur ca. 2-3 m (Telekom, LSA und SWM)

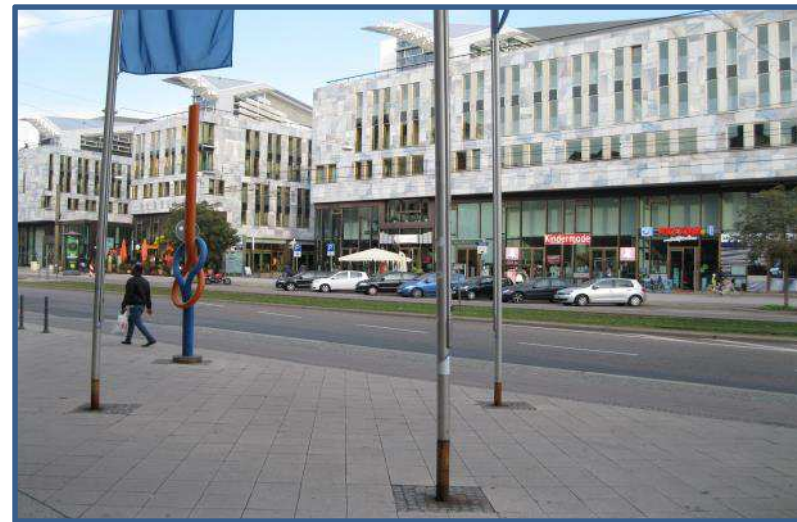
vor der Volksbank -Leitungen und 3 Fahnenmaste

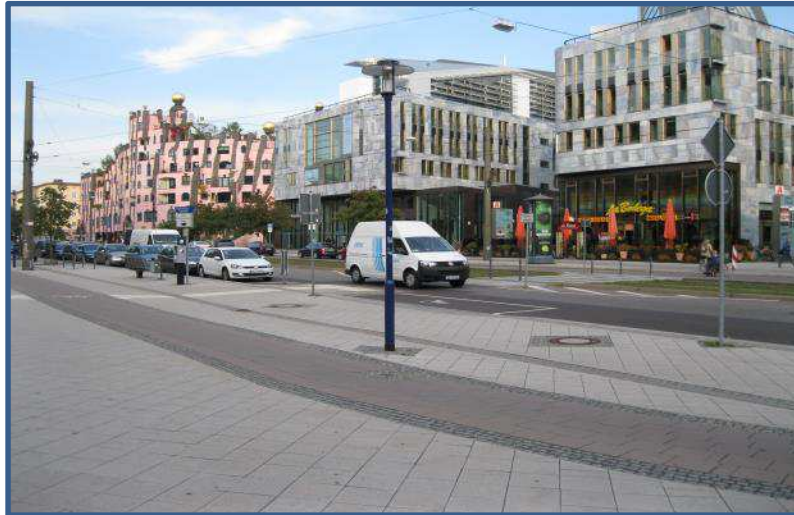
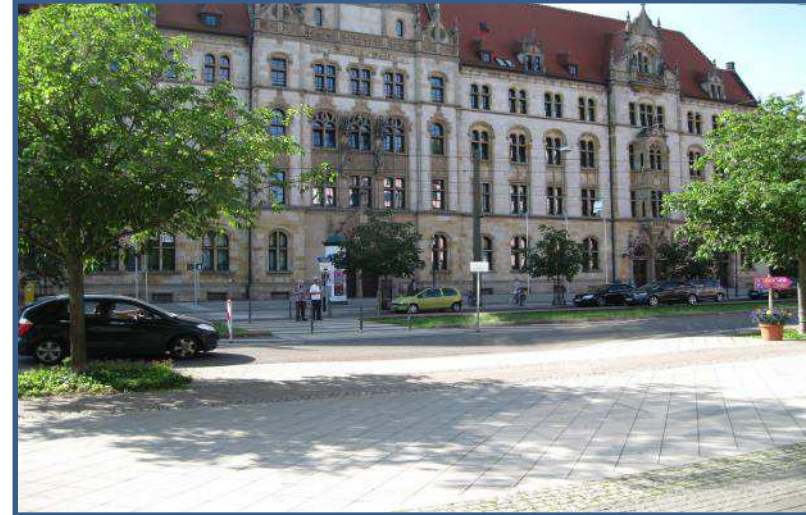
zwischen Max-Joseph-Metzger-Straße und Leiterstraße - Allee fast vollständig (Anlage2.4)

6. im Bereich der Freifläche Kathedrale St. Sebastian: keine Bäume - prüfen, ob zwischen ersten Überweg und ersten Baum noch Pflanzung von 1 Baum möglich ist (Abspannung MVB)

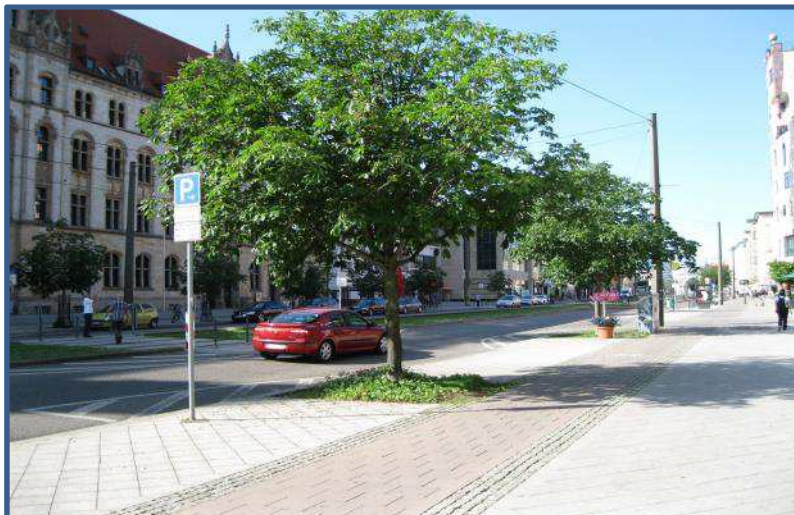
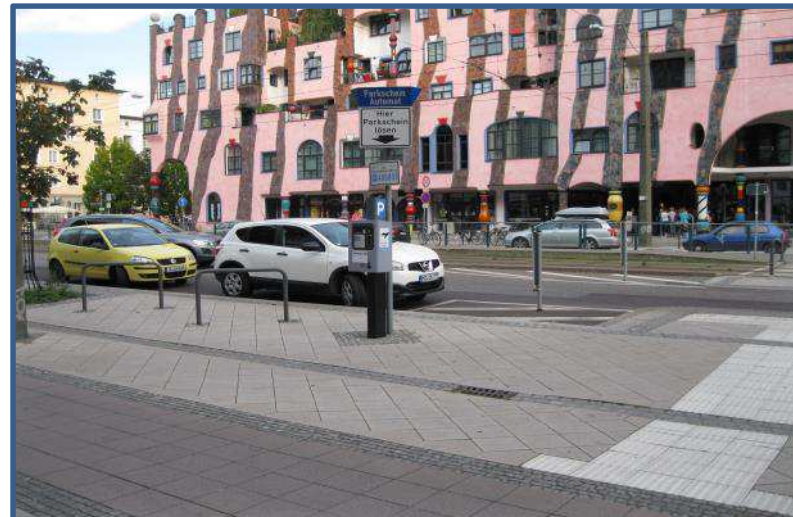
7. Übergang zum Hundertwasserhaus: eventuell 1 Baum möglich, bei Versetzung des Parkscheinautomaten und eines Anlehnbügels (SWM-Lage Trinkwasserleitung, TBA, MVB)

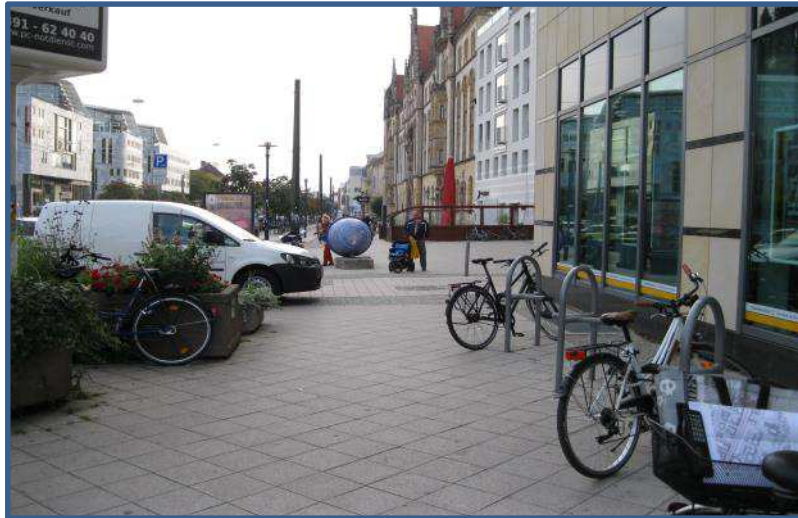
D. vor Commerzbank eingegatterter Wegebereich: eventuell 1 Pflanzkübel wegnehmen (SFM) - kein Baum möglich, zu viele Leitungen

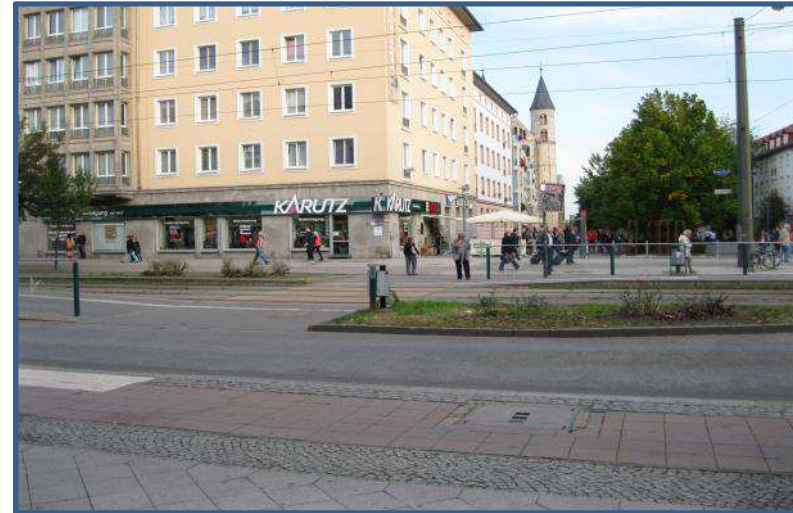
8. Übergang Leiterstraße zu KARUTZ: prüfen, ob auf der Mittelinsel 1 Baum nachgepflanzt werden kann (SWM, MVB)

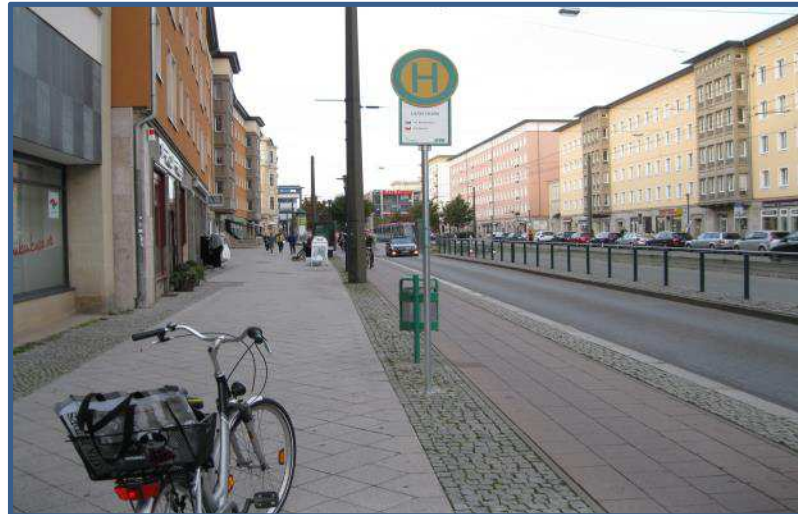
In diesem Bereich sind keine Baumpflanzungen möglich, auch nicht bei Verlegung des Radweges - der gesamte Bereich liegt voller Leitungen!!!

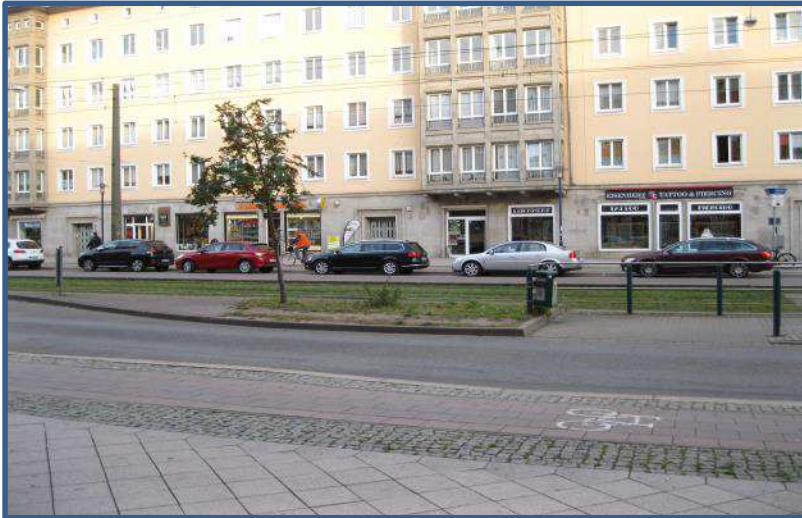
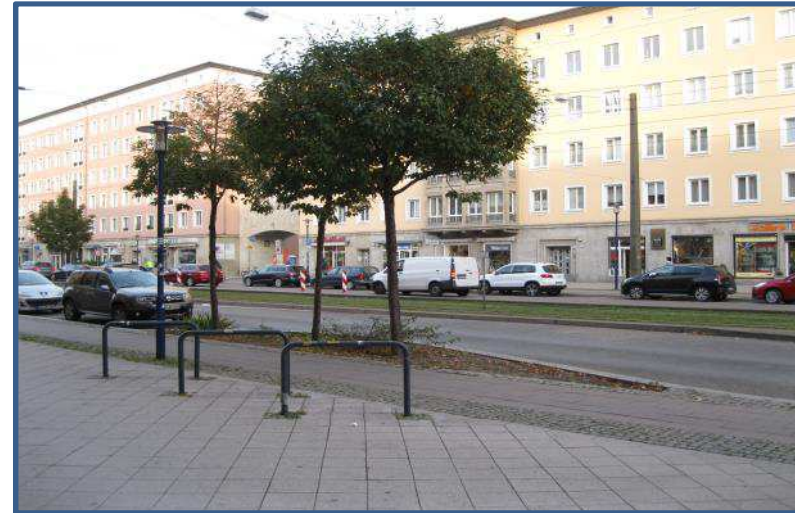
**weiter - zwischen Leiterstraße und Himmelreichstraße - keine Bäume vorhanden (Anlage 2.5)**

E. bei den vorhandene Bäumen (Sorbus aria-Mehlbeere) auf den Inseln: Kontrolle auf Vitalität / Zustand und prüfen, ob sie durch einheitliche Neupflanzungen (eventuell andere Baumart) ersetzt werden sollten (SFM)

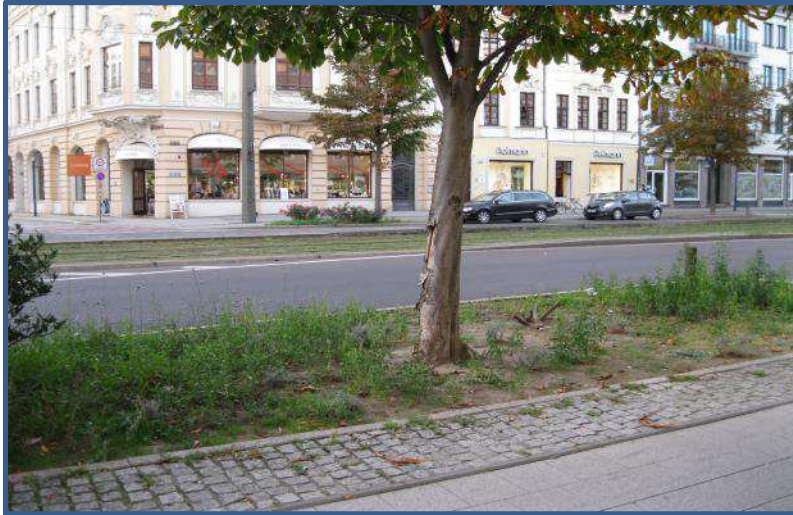
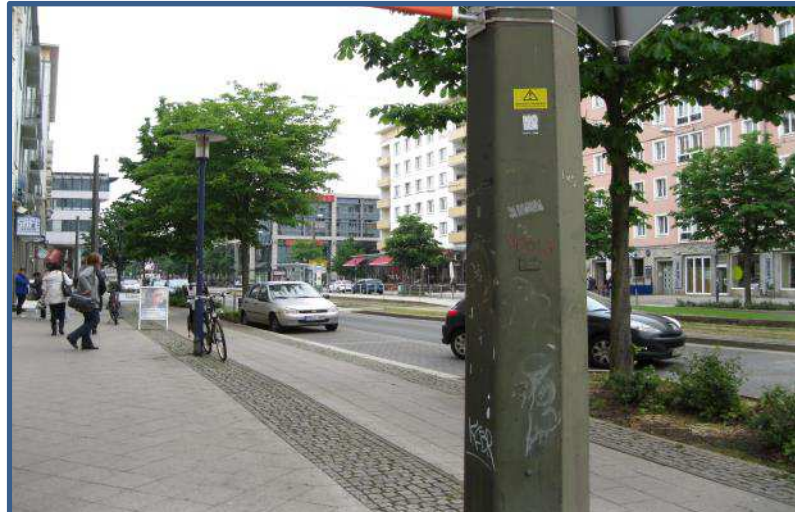
**zwischen Himmelreichstraße und Goldschmiedebrücke - Allee vorhanden - mit größeren Abständen (Anlage 2.6)**

Keine weiter Verdichtung möglich - wegen Leitungsbestand und auch keine sinnvolle Neugliederung der Parkstellflächen möglich.

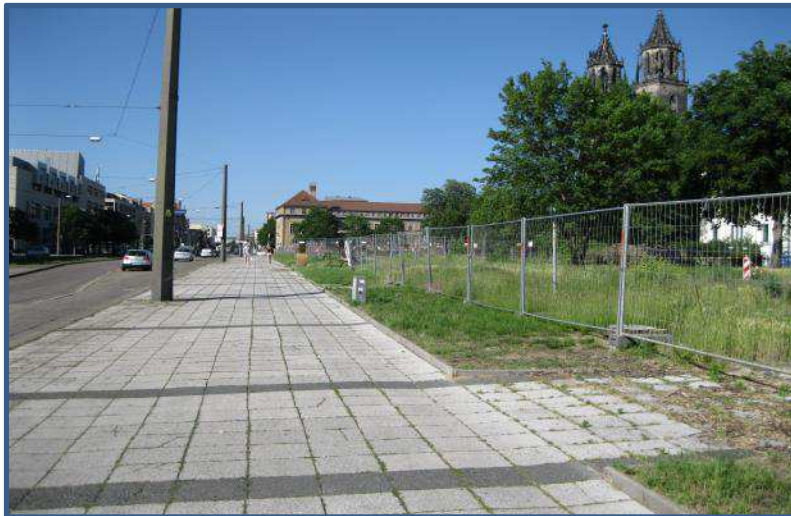
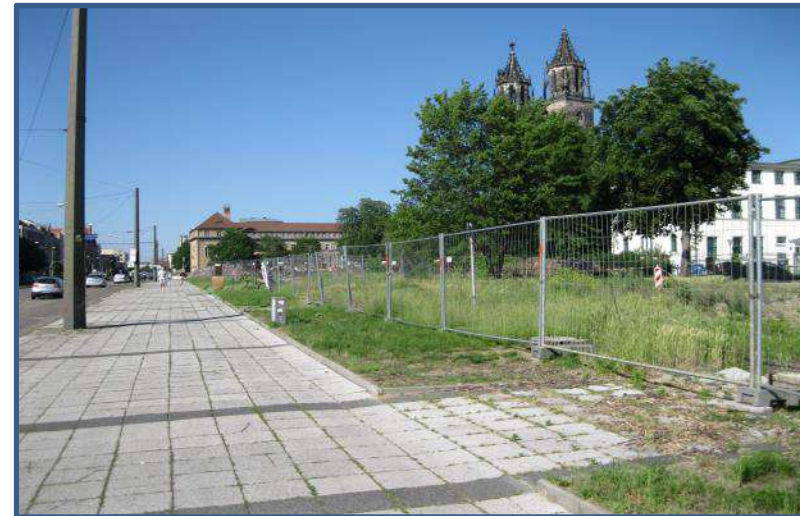
zwischen Keplerstraße und Danzstraße - keine Bäume mehr vorhanden , zur Zeit Baustelle (Anlage 2.2/2.3)

Die Bepflanzung des Abschnittes zwischen Keplerstraße und Danzstraße wird im Zuge der Neubebauung mit geplant und umgesetzt.

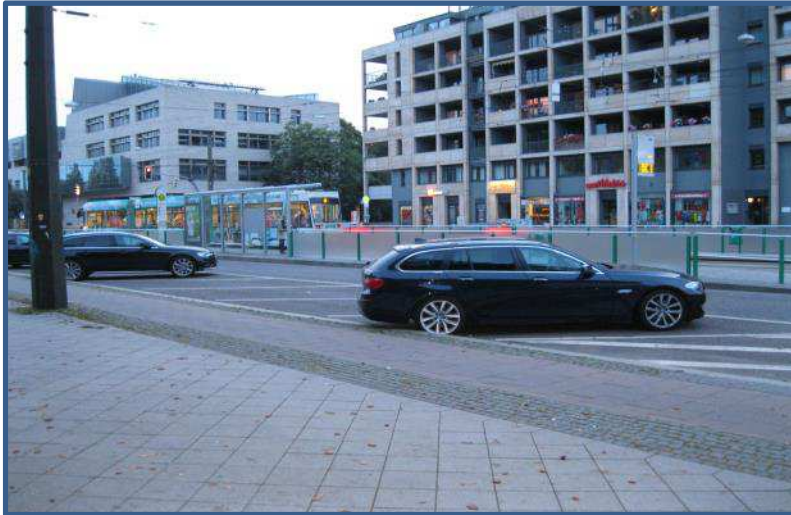
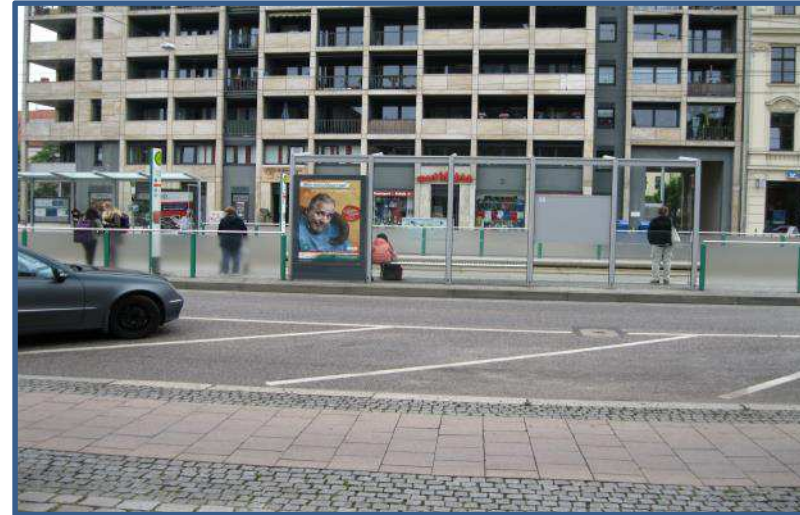
**zwischen Danzstraße und Lothar-Kreyssing-Straße - keine Bäume vorhanden (Anlage 2.3)**

9. eventuell 1 Baum möglich - gegenüber der MVB-Haltestelle, bei Entfall eine Stellplatzes - keine Leitungen (TBA, Verkehrsplaner)

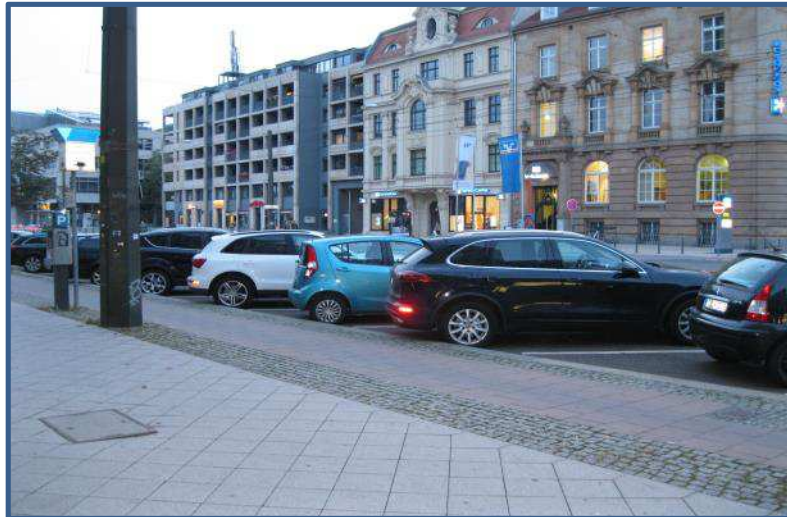
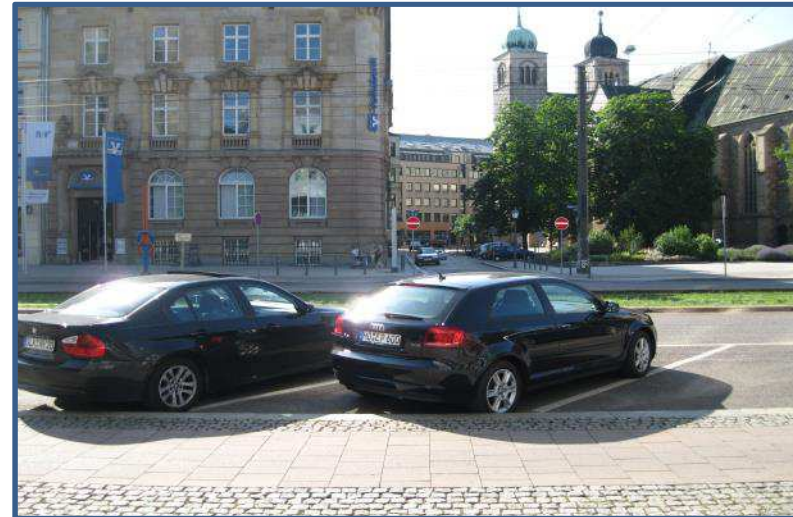
**zwischen Lothar-Kreyssing-Straße und Arthur-Ruppin-Straße - Allee vorhanden aber unvollständig (Anlage 2.4)**

10. und 11. eventuell 2 Bäume möglich, bei Entfall von 2 Stellplätzen - Leitungen liegen nicht (TBA, Verkehrsplaner)

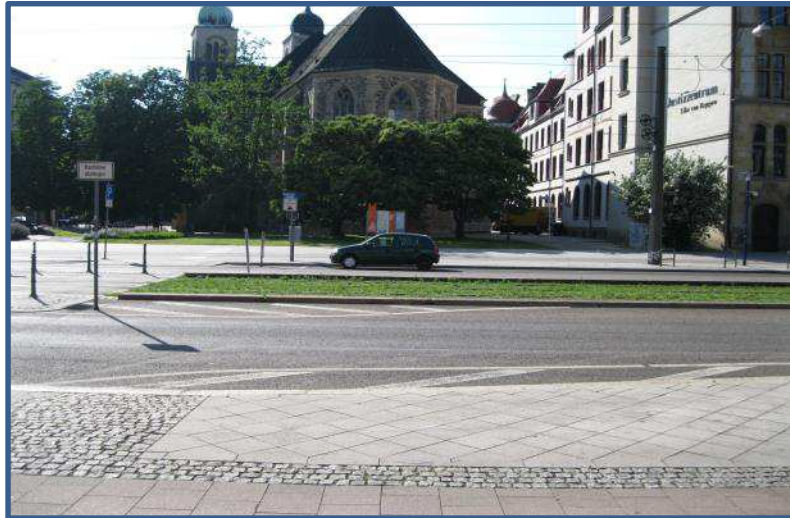
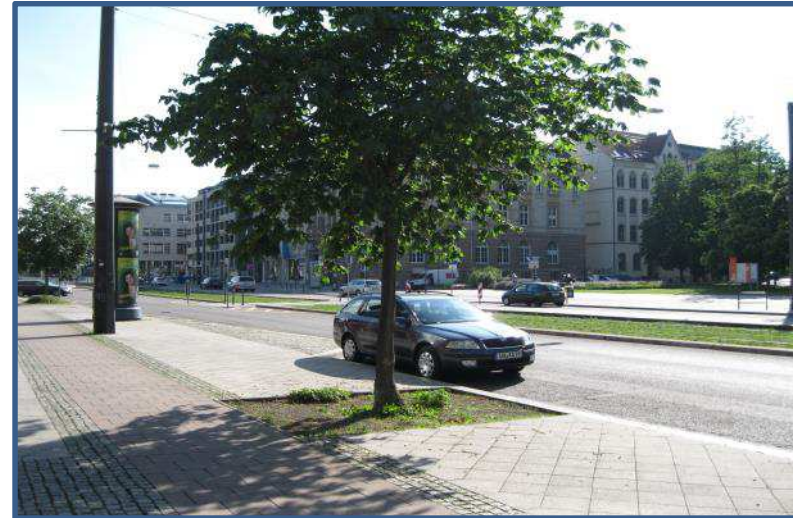
weiter -zwischen Lothar- Kreyssing-Straße und Arthur-Ruppin-Straße - Allee vorhanden aber unvollständig (Anlage 2.4)

12. eventuell 1 Baum möglich am Überweg -zwischen Überweg und Litfaßsäule

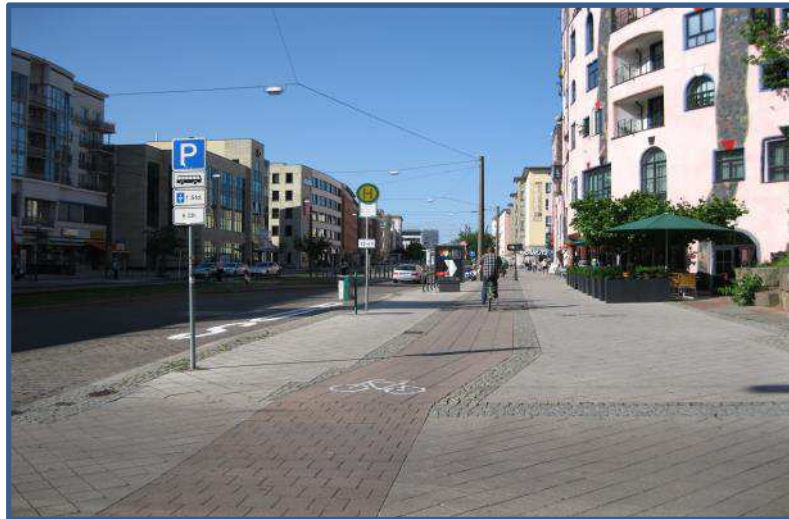
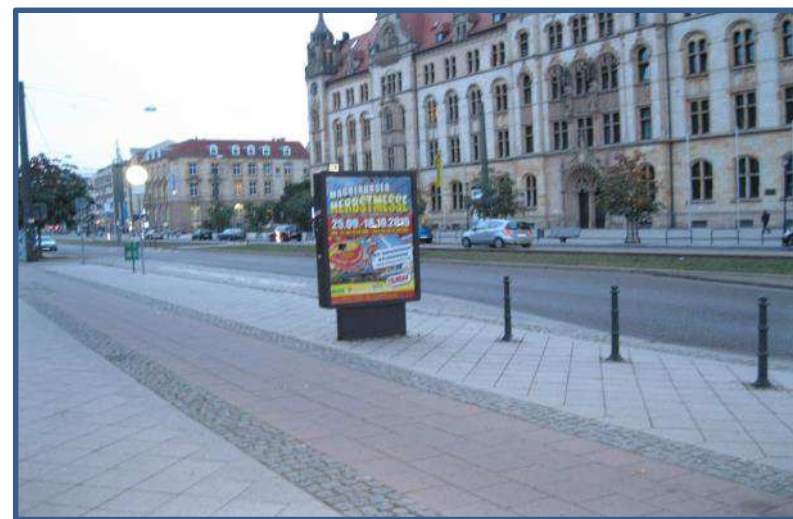
zwischen Arthur-Ruppin-Straße und Erhard-Hübener-Platz (Grüne Zitadelle) - keine Bäume vorhanden (Anlage 2. 4/2.5)

13. /14. im Bereich der Bushaltestelle eventuell 2 Baumstandorte möglich (SWM, MVB, TBA, Verkehrsplaner)  
F. Bankstandort prüfen (SFM)

15. im Bereich der Poller vor der Grünen Zitadelle : 1 Baumstandort prüfen (SWM, MVB, TBA, Verkehrsplaner)

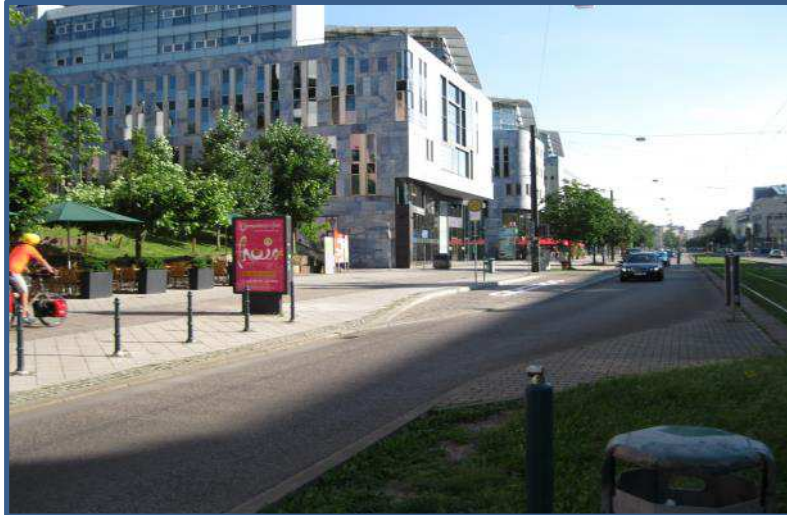
noch mal zu 15. - anderer Blickwinkel

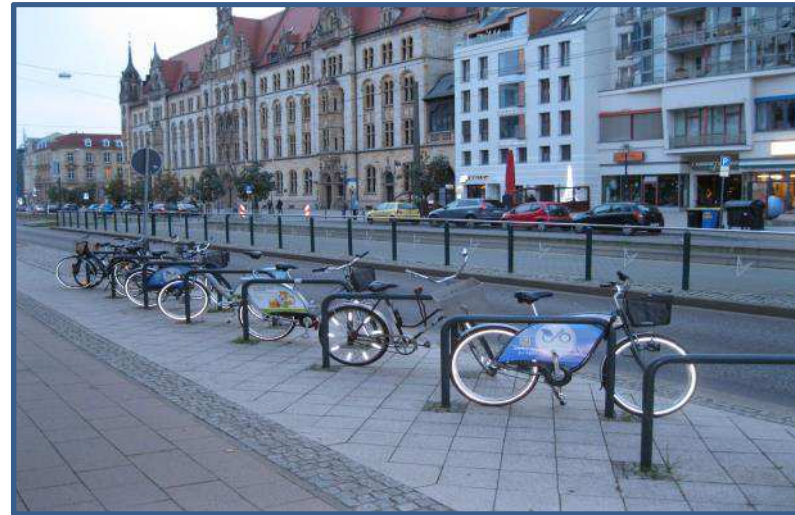
16. im Bereich der Anlehnbügel : 1 Baumstandort prüfen  
(SWM, MVB)

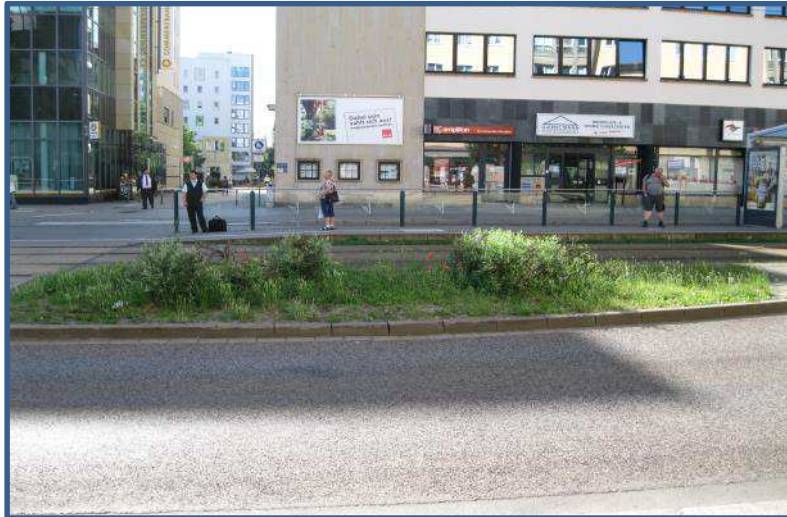
17. Übergang von KARUTZ zur Leiterstraße: prüfen, ob auf der Mittelinsel 1 Baum nachgepflanzt werden kann (SWM, SFM)

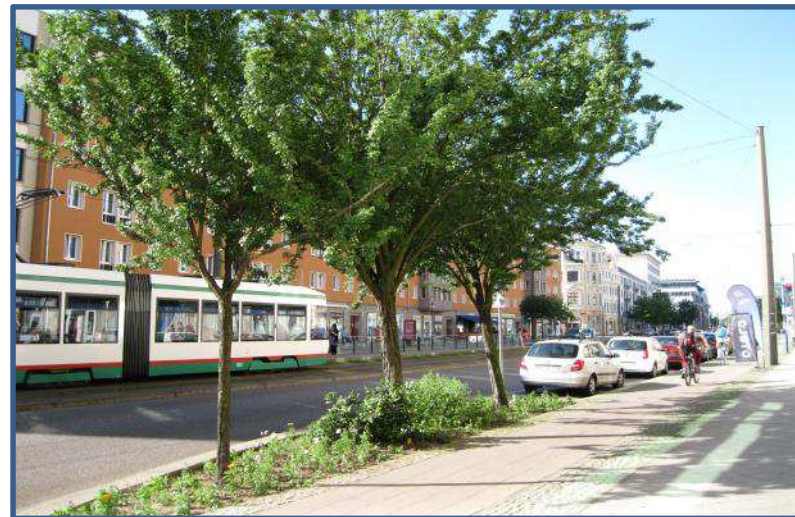
G. bei den vorhandene Bäumen: Kontrolle auf Vitalität / Zustand und Prüfung Neupflanzungen (siehe D.- SFM)

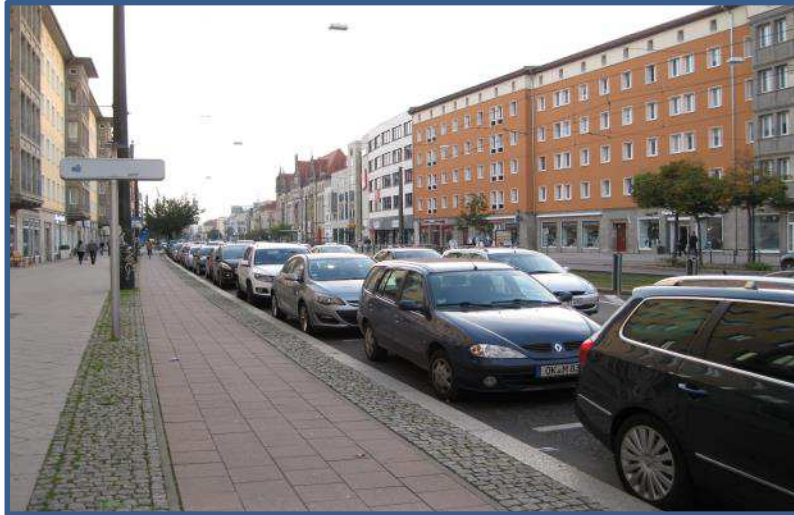
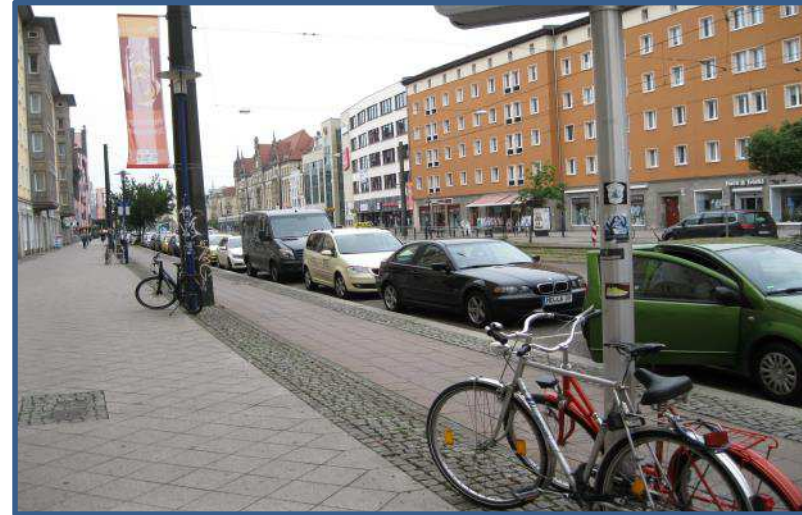
weiter - zwischen Erhard-Hübener-Platz und Bärstraße - keine Bäume vorhanden (Anlage 2.5)

18./19. eventuell 2 Bäume möglich bei Wegfall von 2 Parkstellflächen - (SWM-Mischwasserkanal, MVB, TBA)

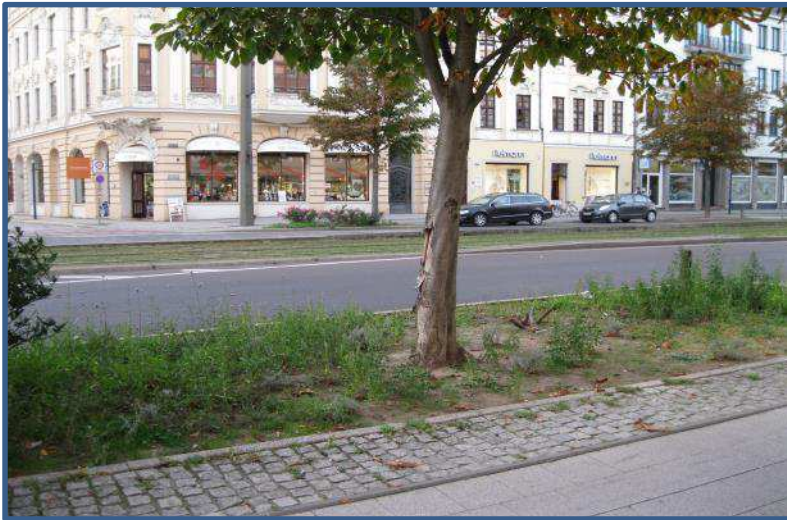
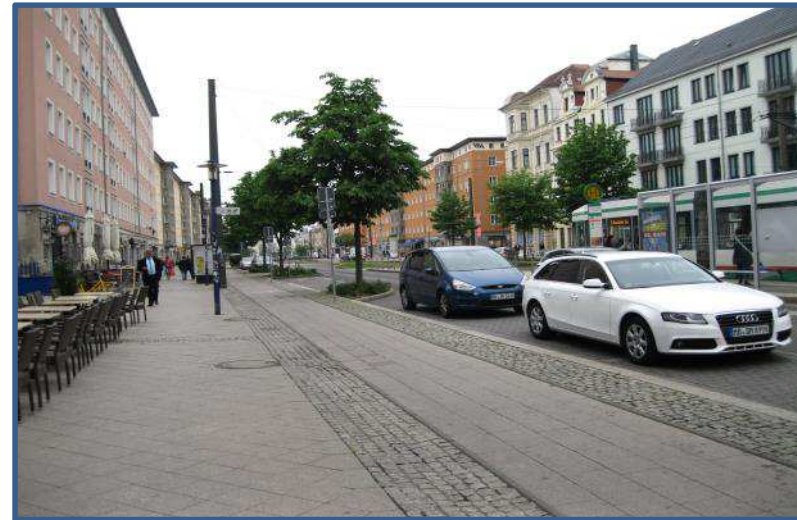
zwischen Bärstraße und Goldschmiedebrücke - Allee vorhanden (Anlage 2.6)

Allee vorhanden, keine sinnvolle Ergänzung von Bäumen möglich - vorhandene Kastanie auf Schädigung prüfen (SFM)
