SCHIFFSHEBEWERK MAGDEBURG- ROTHENSEE

Jahresbericht 2017

Dezernat für Wirtschaft, Tourismus und regionale Zusammenarbeit
der Landeshauptstadt Magdeburg

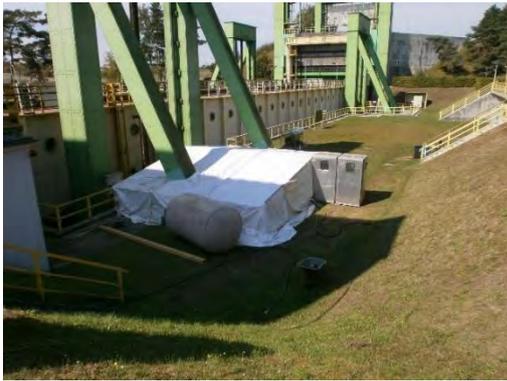
Abb. 8 Spindelportal Ost - Strahlarbeiten

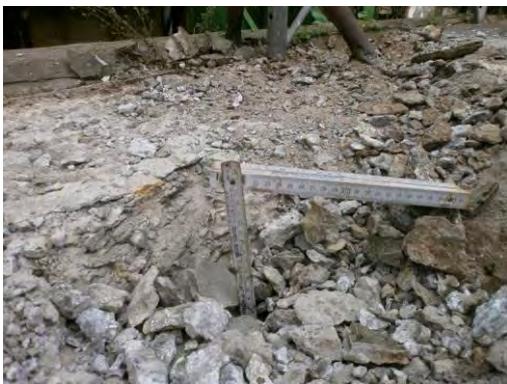
Abb. 10 Stemmarbeiten Planie Süd-Ost

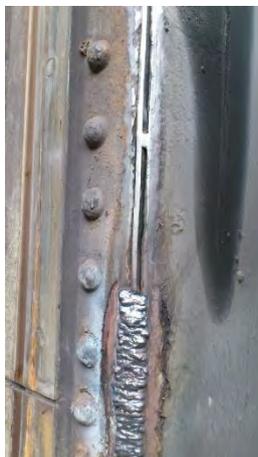
Auch 2017 wurden einige Teilbereiche nach Erfordernis wieder mit einem Korrosionsschutzanstrich versehen bzw. Schäden repariert. So wurden Abdeckbleche erneuert, Risse in der Metallkonstruktion geschweißt und einzelne Bereiche mit neuem Korrosionsschutzanstrich versehen.

Abb. 12 Riss Schildschütz westl. Tornische

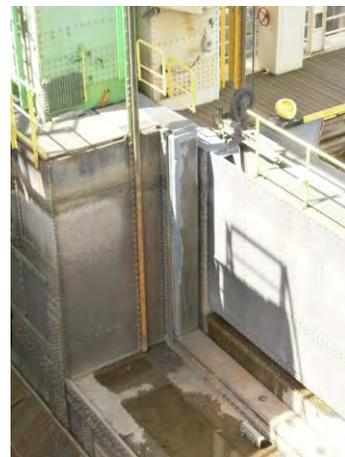
Abb. 13 Schildschütz Tornische

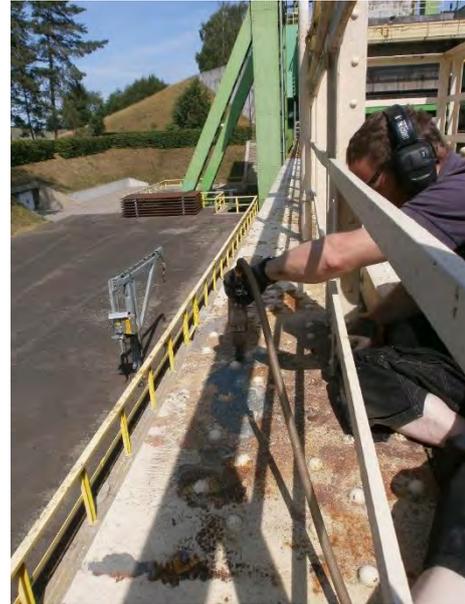
Abb. 15 Handentrostung Trog West

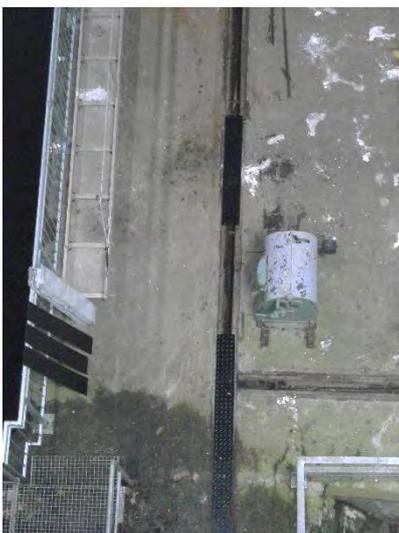
Abb. 18 Abdeckung Dehnungsfugen Trogkammer

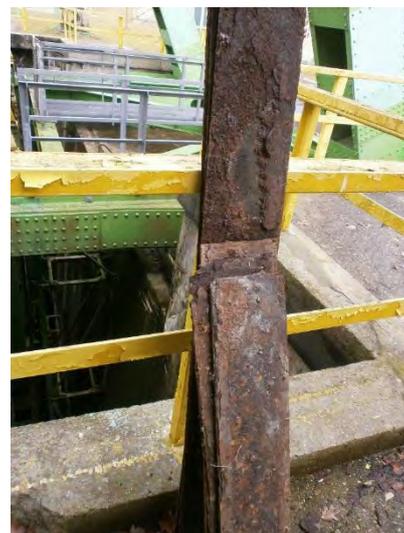
Abb. 19 Abdeckbleche

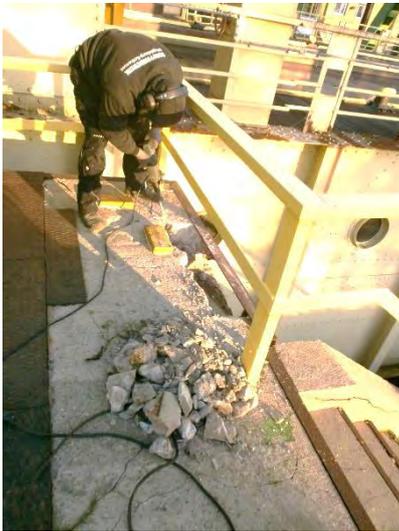
Abb. 20 Abbruch Schadstellen West

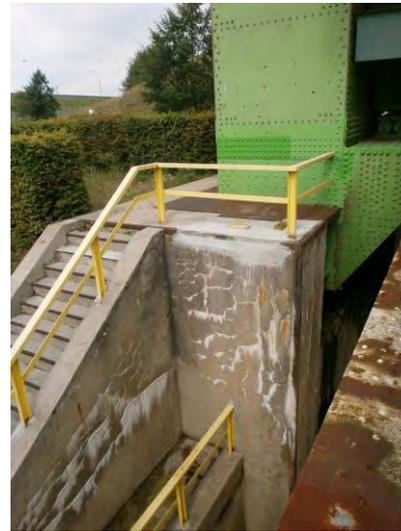
Abb. 21 Reprofilierung West

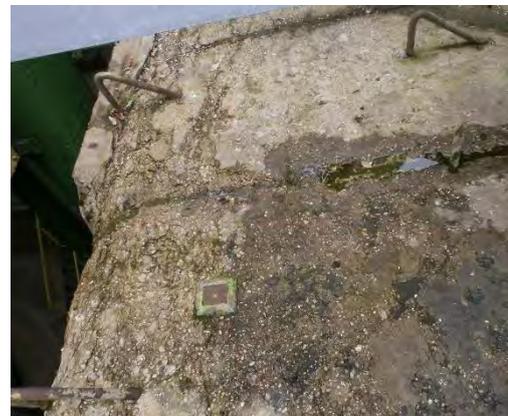
Abb. 23 Schadensbild Spindelportal Ost

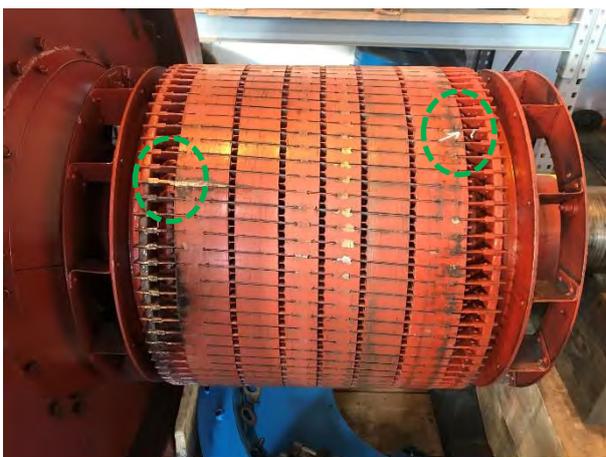
In 2017 erfolgten weitere Instandsetzungsarbeiten, welche für die Funktionalität des Schiffshebewerks unerlässlich waren. Während des Betriebes kam es zu einem technischen Defekt des östlichen Leonard-Umformersatzes. Dieser wurde nach der Saison der Befundung zugeführt. Für die Reparaturmaßnahme sind außerplanmäßig Aufwendungen in Höhe von 1.972 EUR netto kassenwirksam. Die Hauptreparatur wurde bereits ausgeschrieben und veranlasst. Die Ausführung erfolgte im April 2018. Die erforderlichen Mittel können über Fördermittel abgedeckt werden.

Abb. 26 Schadensbild Läufer

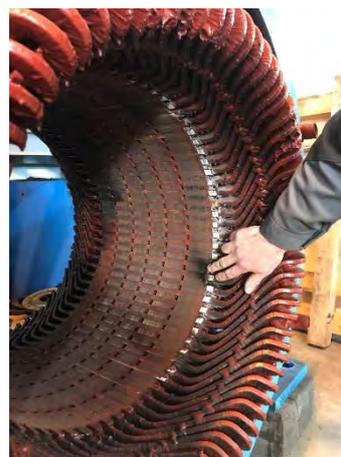
Abb. 27 Schadensbild an Wicklung und Isolierung
