**Schiffshebewerk Rothensee, Zustandsbericht**
**Schäden und Vordringliche Maßnahmen Stahl-/Stahlwasserbau**
**Bestandsunterlagen**

## Schäden und vordringliche Maßnahmen Massivbau

## Vordringliche Maßnahmen am Schiffshebewerk

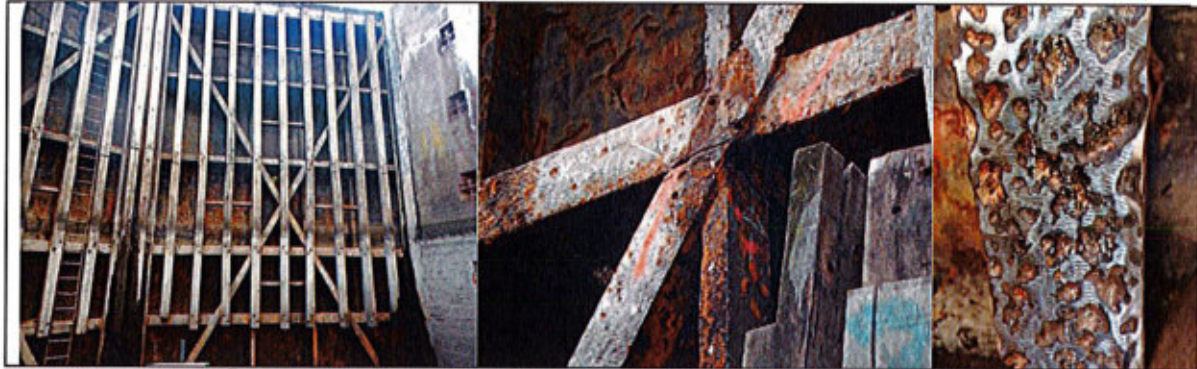
Als Ergänzung zu den vordringlichen Maßnahmen im Massivbau (s. separates Dokument) empfehle ich, schnellstmöglich eine Bestandsstatik des Stemmtores anzufertigen, da hier insbesondere in der Wasserwechsel/Spritzwasserzone dringlicher Handlungsbedarf besteht.

Bild 1-3: Stemmtor West, Übersicht, gerissene Diagonale und Vertikalaussteifung im Bereich der WWZ, Muldenkorrosion Vertikalaussteifung

Der festgestellte Riss (s.o.) in der Diagonalen und der Vertikalaussteifung am Stemmtorflügel West wird zurzeit konstruktiv behoben.

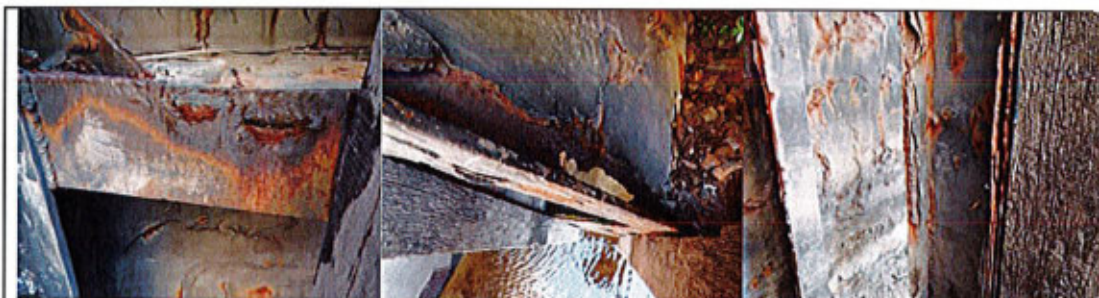
starke Kantenabrostung und z.T. Löcher in den Querschnitten der Riegelgurte und Diagonalbleche, Kantenabrostung an den Vertikalaussteifungen, Muldenkorrosion an den Vertikalaussteifungen, großflächige Korrosion an den Riegeln, insbesondere im Bereich der Ablauflöcher

Stemmtorflügel Ost, Riegelgurt

Stemmtorflügel Ost, Diagonale

Stemmtorflügel Ost, Vertikalaussteifung

Erneuerung der Riegelgurte, Diagonalen und Vertikalaussteifungen im Bereich der Wasserwechsel/Spritzwasserzone (Riegel 3 und Riegel 4) oder Ersatzneubau des Tores (s. weitere Schäden)

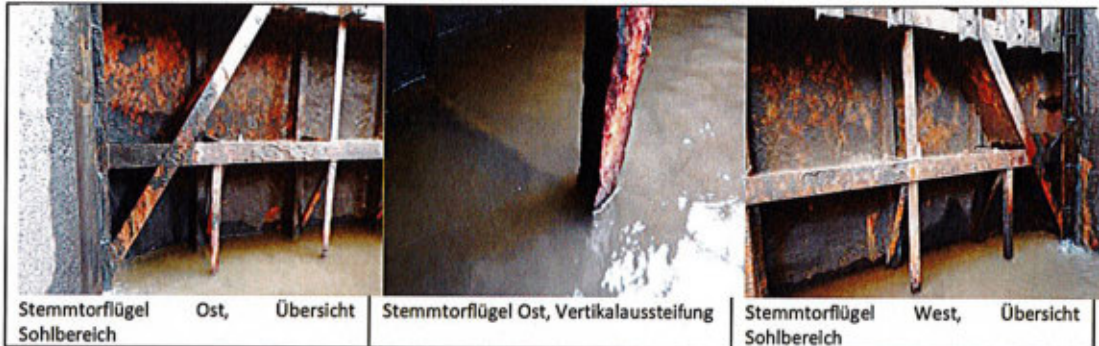
starke Kantenabrostung der Riegelgurte und Vertikalaussteifungen

stellenweise Erneuerung der Vertikalaussteifungen im Bereich der Sohle oder Ersatzneubau des Tores (s. weitere Schäden)

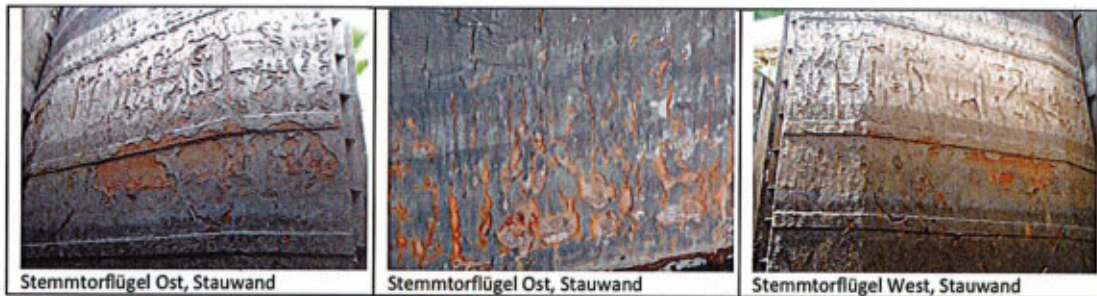
großflächige Beschädigung der Beschichtung, sowohl an dem Stauwandblech als auch an den Riegeln und Aussteifungen

Erneuerung des Korrosionsschutzes mindestens im Bereich der Wasserwechsel/Spritzwasserzone (Riegel 3 und Riegel 4) und im Bereich der Sohle oder Ersatzneubau des Tores (s. weitere Schäden)

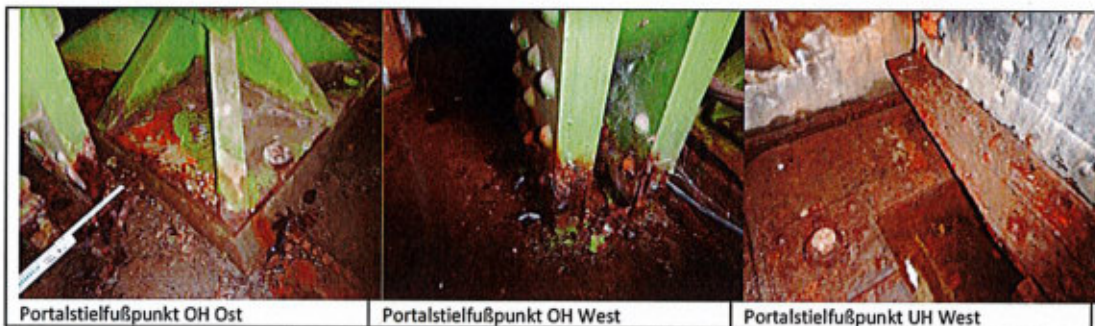
leichte Abrostung der einbetonierten Lager/Verankerungen, beschädigter Korrosionsschutz beim Übergang zum Beton, stellenweise Beschädigung der Verbindungsmittel (Niete, Schrauben)

Erneuerung des Korrosionsschutzes der Lagerpunkte der Portalstielfußpunkte, Verbesserung des Wasserabflusses und Oberflächenzustandes des Betons

Erneuerung des Korrosionsschutzes der Lagerpunkte der Portalstielfußpunkte und Verbesserung des Wasserabflusses und Oberflächenzustandes des Betons, vereinzelt Austausch von Verbindungsmitteln.

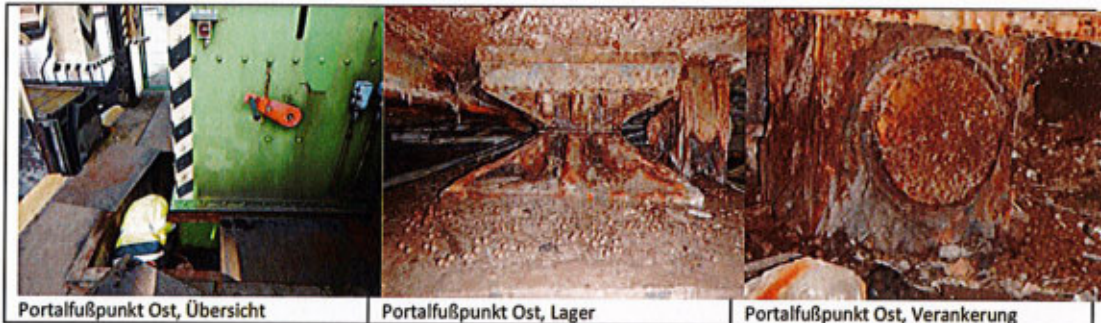
leichte Abrostung der einbetonierten Lager/Verankerungen, beschädigter Korrosionsschutz der Lager/Verankerungen

Portalfußpunkt Ost, Übersicht

Portalfußpunkt Ost, Lager

Portalfußpunkt Ost, Verankerung

Erneuerung des Korrosionsschutzes der Lagerpunkte der Portalstielfußpunkte, Verbesserung des Wasserabflusses und Oberflächenzustandes des Betons

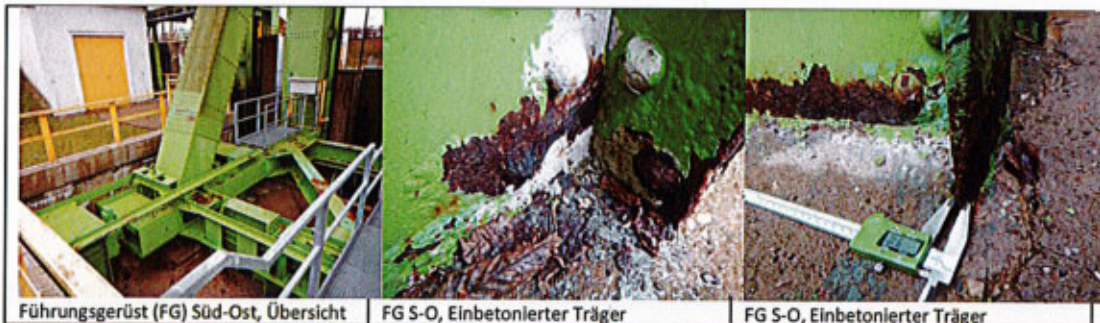
leichte Abrostung der einbetonierten Lager/Verankerungen, vereinzelt starke Abrostung der Gurte im Bereich des Betons, beschädigter Korrosionsschutz beim Übergang zum Beton, stellenweise Beschädigung der Verbindungsmittel (Niete)

Führungsgerüst (FG) Süd-Ost, Übersicht

FG S-O, Einbetonierter Träger

Erneuerung des Korrosionsschutzes der Lagerpunkte bzw. einbetonierten Träger auf Höhe der Planie, Verbesserung des Wasserabflusses und Oberflächenzustandes des Betons

Erneuerung des Korrosionsschutzes der Lagerpunkte bzw. der einbetonierten Träger, Verbesserung des Wasserabflusses und Oberflächenzustandes des Betons, vereinzelt Austausch von Verbindungsmitteln.

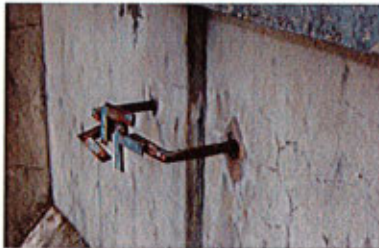
An den Bauwerksfugen ist ablesbar, dass sich die Blöcke gegeneinander verschoben haben. Der Beton ist z.T. stark gerissen. Betonierfugen, die oberhalb der Kanalsohle liegen, führen Wasser und werden dabei ausgelaugt. Der Beton verliert dadurch kontinuierlich Kalk und entfestigt sich mit der Zeit. Risse, die unterhalb der Kanalsohle liegen, führen ebenfalls Wasser. Dieser Vorgang ist auf eine undichte Kanalsohle zurückzuführen. Der auf den Flügelwänden aufgebrachte Betonersatz löst sich großflächig ab. Herabstürzende Betonteile können Passanten, die sich auf der Böschung aufhalten, treffen und verletzen.

Versatz zweier Blöcke

An den Bauwerksfugen sind Messmarken anzubringen, an denen die Verschiebung der Blöcke in drei Richtungen gemessen werden kann. (Ein Vorschlag, wie solche Messmarken zu gestalten sind, kann auf Wunsch kurzfristig geliefert werden.) Mit Hilfe der Messmarken ist zu prüfen, ob sich die Blöcke noch immer bewegen. Das Widerlager oder die Kanalsohle in der Zufahrt zum Widerlager sollten abdichtet werden. Der Betonersatz ist abzunehmen und die Betonoberfläche der Flügelwände ist zu ertüchtigen. An charakteristischen Stellen ist zu prüfen, ob sich die Risse im Beton weiter öffnen. (Ein Vorschlag, wie derartige Messungen durchzuführen sind, kann auf Wunsch kurzfristig geliefert werden.)

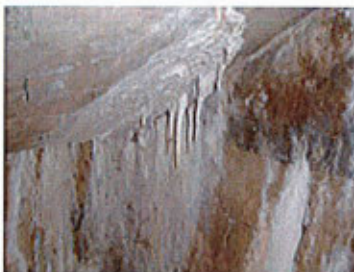
Die vertikale Trennwand zwischen der Auflagerbank und dem Kanal ist mehrfach stark gerissen. Die Risse führen Wasser und gelösten Kalk. Durch diesen Vorgang entfestigt sich der Beton kontinuierlich. Der Betonersatz löst sich großflächig ab. Besonders betroffen sind die seitlichen Wände der Stirnwand. Unterhalb der Auflagerbank sind an den Enden der Stirnwand und in den Drittelpunkten Risse mit Öffnungsweiten bis zu 1 mm zu sehen. Diese Risse können von einer Überbeanspruchung der Auflagerbank und der darunterliegenden Wand herrühren.

Kammerwand hinter der  
Auflagerbank, Wasser- und Kalk  
führend

Das Widerlager und die Kanalsohle in der Zufahrt zum Schiffshebewerk sollten abgedichtet werden. Der Betonersatz ist abzunehmen und die Betonoberfläche ist zu ertüchtigen. Die Tragfähigkeit der Auflagerbank ist zu überprüfen. Gegebenenfalls ist die Tragfähigkeit durch Sanierungsmaßnahmen zu erhöhen. An charakteristischen Stellen ist zu prüfen, ob sich die Risse im Beton weiter öffnen.

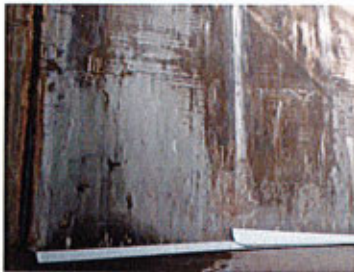
Die nördliche Abschlusswand des Blockes ist durch zwei ausgeprägte horizontale Risse gekennzeichnet. Zusätzlich sind ebenfalls gut sichtbare vertikale Risse vorhanden. Die Rissweite reicht bis zu 3 mm. Über die vertikalen Risse dringt Sickerwasser in den Trog. Das zu sickernde Wasser ist mit Kalk angereichert. Ebenfalls an der nördlichen Wand löst sich großflächig Betonersatz mit dem die Oberfläche in zurückliegenden Zeiten behandelt worden ist. Die Holme der vergleichsweise kurzen West- und Ostwand sind stark gerissen. Über diese Risse dringt Wasser in den Beton und laugt ihn aus. Im oberen Bereich der östlichen Wand liegt großflächig Bewehrung frei.

Block A, Nordwand mit horizontalem Riss

Die Statik der nördlichen Wand sollte - sofern vorhanden - überprüft werden, um herauszufinden, worauf die Risse zurückzuführen sind. Sofern die statische Berechnung nicht vorhanden ist, sollte die Wand neu berechnet werden. Voraussetzung hierfür ist ein aussagekräftiges Bodengutachten. Die Rissweiten sind an charakteristischen Stellen in regelmäßigen Abständen zu überprüfen, um zu prüfen, ob die Wand in Bewegung ist. Der abplatzende Beton ist zu entfernen und die Betonoberfläche ist zu ertüchtigen. Die Holme sind in dem Bereich in dem sie gerissen sind, abzubrechen und zu erneuern. Sämtliche der hier beschriebenen Maßnahmen, sind durch Fachleute auf den Gebieten Grundbau, Bodenmechanik, Massivbau und Baustoffkunde sorgfältig zu planen.

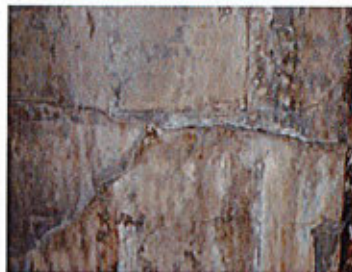
Horizontaler Riss, Detailaufnahme

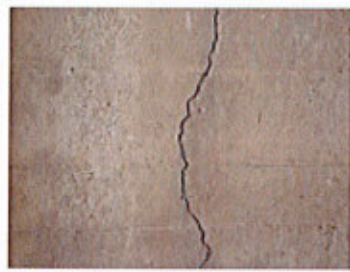
Block A, Nordwand, vertikaler Riss

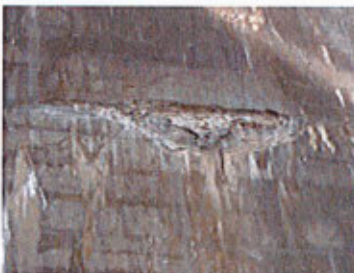
Block A, Nordwand, abplatzender Beton

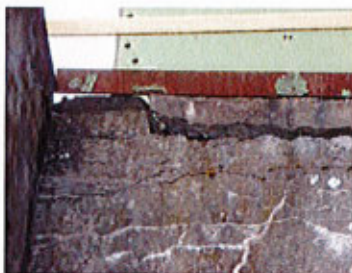
Block A, westliche Wand mit stark gerissenem Holm

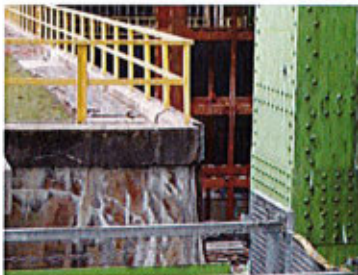
Die Holme des Blockes B sind stark gerissen. Ebenso gerissen ist die Aufstandsfläche des Trogführungsgerüsts. Durch die Risse dringt Wasser in die Betonkonstruktion. Der Beton verliert dadurch langfristig seine Festigkeit und sein dichtes Gefüge. Die östliche Wand ist ebenfalls durch einen wasserführenden, annähernd horizontal verlaufenden Riss gekennzeichnet. Problematisch sind die beiden in Ost - West - Richtung verlaufenden Wände, die im Bereich der Trogsohle den Höhenunterschied zwischen den Blöcken A und B sowie C und B überbrücken. Diese Wände sind durch horizontale und vertikale Risse gekennzeichnet (Rissweiten im Bereich von 0,6 - 1,6 mm). Jeweils an den Enden dieser Wände, befinden sich stark geschädigte Fugen. Der Beton hat hier an der Oberfläche seine Festigkeit weitgehend verloren. Dadurch wurden in den Ecken der Fugen bis zu 25 cm Beton abgetragen. Infolge der stark verminderten Festigkeit an der Oberfläche, kann der Beton mühelos mit leichten Hammerschlägen gelöst werden. Betroffen von diesem Schaden sind 4 Stellen, die konstruktiv weitgehend gleichartig ausgebildet sind.

Block B, Betonholm Ost

Um den erkannten Schäden zu begegnen sind folgende Maßnahmen zu ergreifen. Die Holme sind in dem Bereich in dem sie gerissen sind abzubrechen und zu erneuern. Ebenso sind die Aufstandsflächen des Trogführungsgerüsts so zu ertüchtigen, dass kein Wasser in den Beton dringen kann. Die in Ost - West - Richtung verlaufenden Wände sind nachzurechnen, um herauszufinden, worauf die Risse zurückzuführen sind. Die Rissweiten dieser Wände sind in regelmäßigen Abständen zu messen, mit dem Ziel herauszufinden, ob sich das Bauwerk in Ruhe befindet. Als Grundlage für eine Sanierungsplanung ist ein Bestandsplan der stark geschädigten Fugen zu erstellen. Darzustellen sind die Abmessungen der betroffenen Bauteile (Sohlen der Blöcke A, B und C, einschließlich Baubehelfe), die Fugenkonstruktion und die Bewehrung. Anhand dieser Unterlage ist mit der Sanierungsplanung zur Ertüchtigung der Fugen zu beginnen.

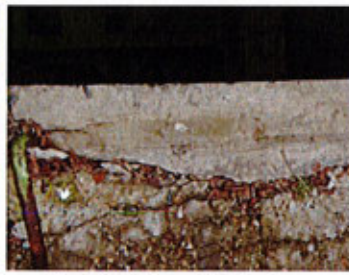
Block B, Auflagerfläche des  
Trogführungsgerüsts,  
abbrechende Betonkante

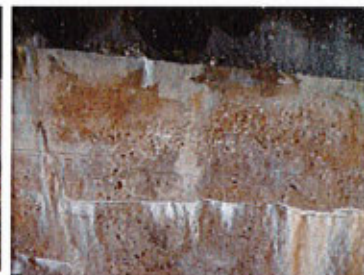
Block B, Betonholm West

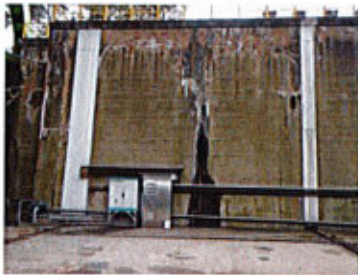
Die Holme des Blockes C (bestehend aus den Blöcken C1 - C3) sind stark gerissen. Die Risse sind Wasser und Kalk führend. An einzelnen Stellen haben sich in den Wänden vertikale Risse eingestellt, die Wasser, Kalk und z.T. auch Eisen führen.

Block C, Wand mit gerissenem Holm und vertikalem wasserführendem Riss

Die Holme sind in dem Bereich in dem sie gerissen sind abzubrechen und zu erneuern. Die vertikalen Risse sind zu verpressen.

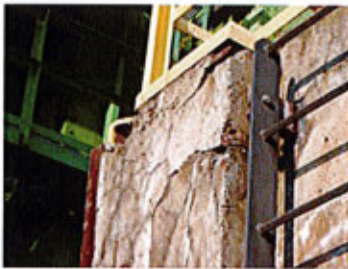
Die Holme beider Blöcke sind stark gerissen. Sickerwasserzutritt neben der Fuge zwischen E und F. Örtlich zu geringe Betondeckung führt zu Betonabplatzungen. Die Haltekreuze im Block F sind stark korrodiert.

Block E, Wand mit gerissenem Holm

Die Holme sind in dem Bereich in dem sie gerissen sind abzubrechen und zu erneuern. Die Oberfläche des Betons ist zu ertüchtigen. Die Haltekreuze sind auszutauschen.

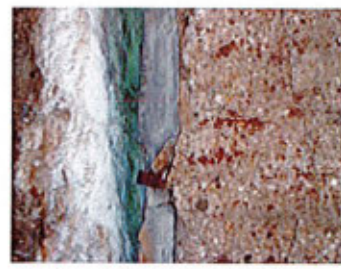
Block F, Sickerwasserzutritt neben einer Bauwerksfuge.

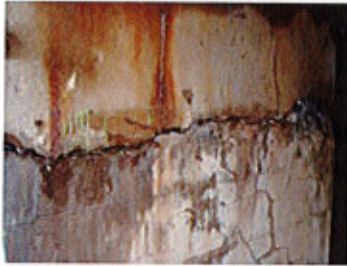
Die Abdeckungen der Kammern und ihre Betoneinfassungen sind wasserdurchlässig. Die Portalstiele sind deshalb fortwährend / längerfristig einer korrosionsfördernden Umgebung ausgesetzt.

Gerissene Einfassung

Die Einfassungen sind abzubrechen und in wasserdichter Ausführung zu erneuern. Die Abdeckungen der Auflagerkammern sind wasserdicht herzustellen.

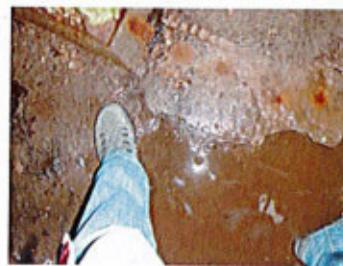
"permanente" Feuchte
