Baumkontrolle vom 20.07.2018

bezugnehmend auf die am 20.07.2018 durchgeführte Baumkontrolle an der Birke in der Harsdorfer Straße übersenden wir Ihnen anbei das Kontrollergebnis:

Begründung gem. Baumkontrolle gemäß FLL-Richtlinien

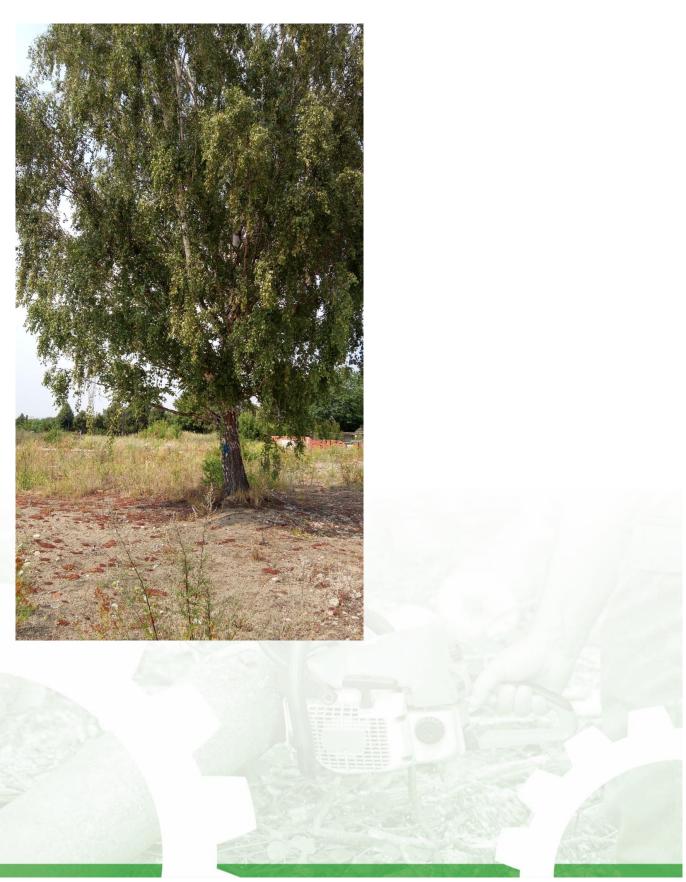
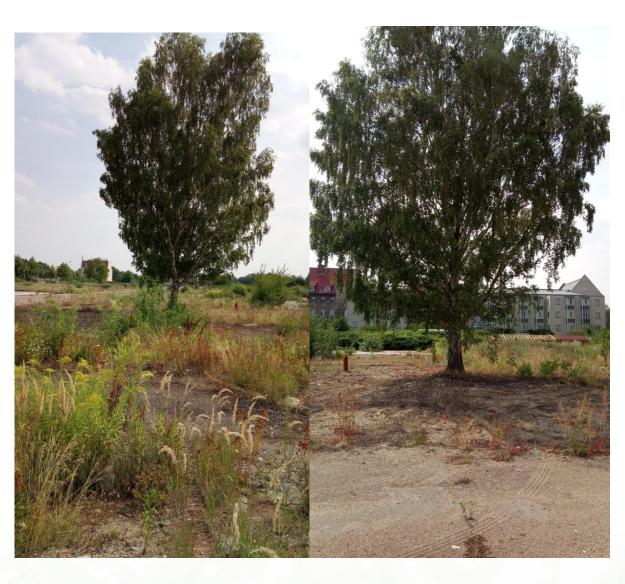
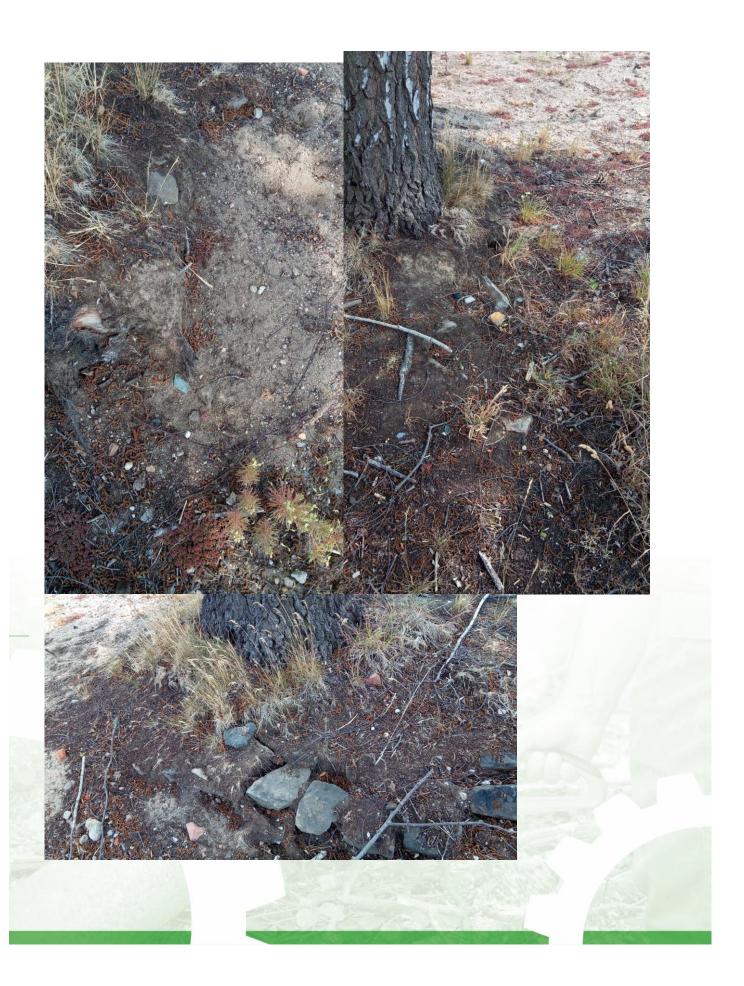
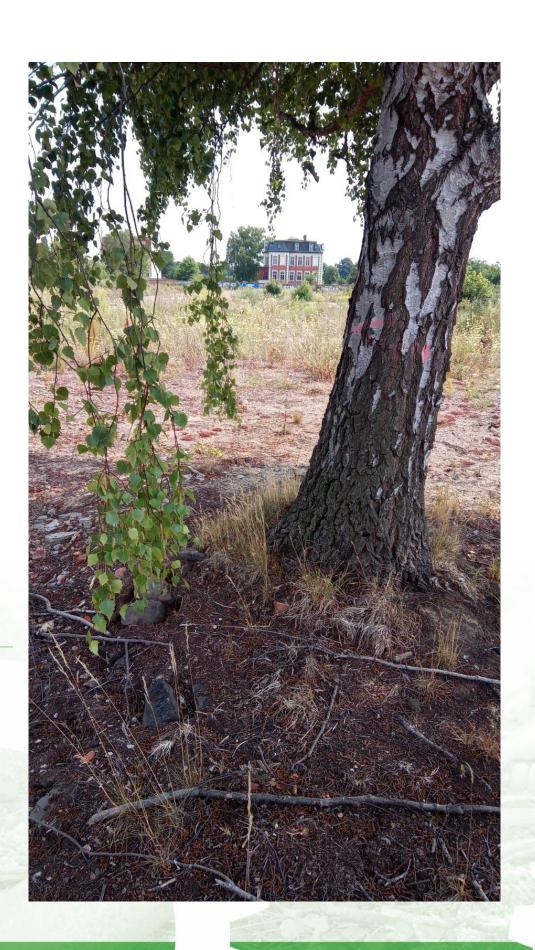
Bilder:

Die Verkehrssicherheit des Baumes ist <u>nicht wieder herstellbar</u>, da die Standsicherheit des Baumes aufgrund eines Sturmschadens nicht mehr gegeben ist und aufgrund von Bodenrissen und angehobenem Wurzelteller keinerlei stabile Bodenanbindung mehr besteht.

Fazit: Die Verkehrssicherheit des Baumes ist zum Zeitpunkt der Kontrolle hinsichtlich der Standsicherheit nicht gegeben und auch nicht wieder herstellbar, da die visuelle Kontrolle gemäß FLL-Richtlinien bereits ergab, dass der Wurzelteller angehoben und lose ist und dass

Bodenrisse deutlich erkennbar sind. Der Boden wurde mittels Sondierstab auf Lockerungen geprüft. Der Stammschrägstand beruht auf starker Windeinwirkung / Sturmereignis – aufgrund von Fällungen benachbarter Bäume kam es zu Freistellungen im Umfeld und geänderten Windbedingungen, sodass die Angriffsfläche für den bezeichneten Baum vergrößert wurde. Unter Abwägung aller wirtschaftlichen und baumbiologischen Aspekte wird die Fällung empfohlen.
