# **SCHIFFSHEBEWERK MAGDEBURG- ROTHENSEE**

## **Jahresbericht 2018**

Erstellt: 14.02.2019

Dezernat für Wirtschaft, Tourismus und regionale Zusammenarbeit  
der Landeshauptstadt Magdeburg

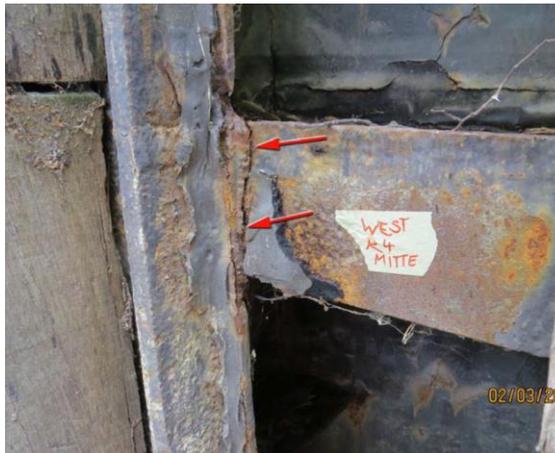
Im Zuge der Bauwerksinspektion wurde 2017 der statische Nachweis erbracht, dass das Stemmtor unter bestimmten Bedingungen für den weiteren Betrieb geeignet ist. Im Ergebnis des Prüfberichts sind zur Stabilisierung aber weitere

Abb. 4 Rissbildung Stemmter West

erhaltende Maßnahmen erforderlich, um einen temporären Betrieb weiter zu ermöglichen. Hierzu konnte bereits 2018 die Planungsleistung für die weitere Ertüchtigung in Auftrag gegeben werden. Die Kosten hierfür werden 2019 kassenwirksam und sind durch Fördermittel gedeckt.

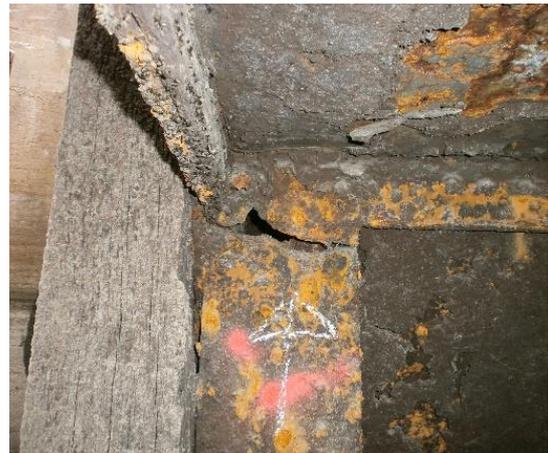
Abb. 5 Rissbildung Diagonalaussteifung

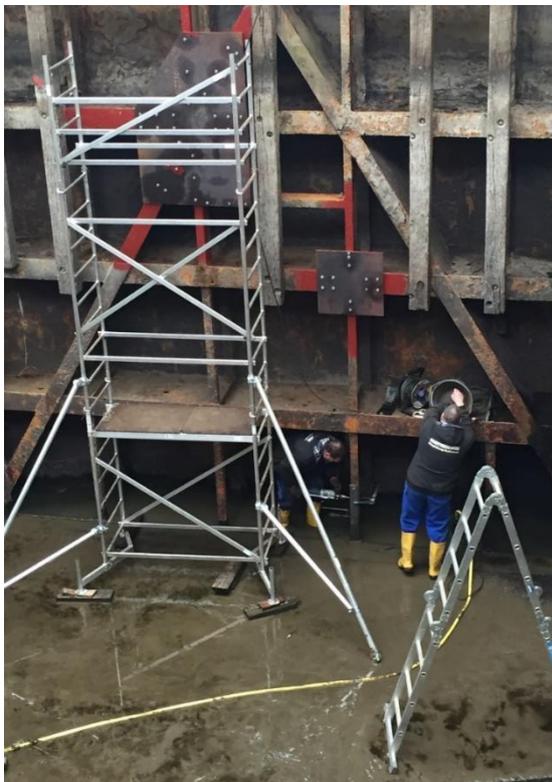
Abb. 6 Sofortmaßnahme Stemmter West

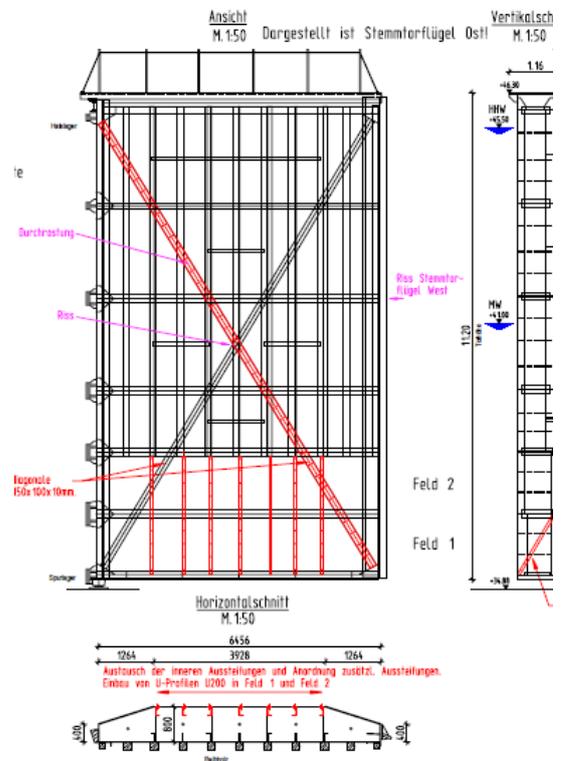
Abb. 7 Übersicht Maßnahmenplan

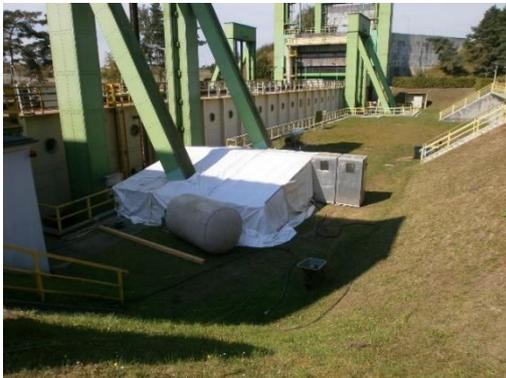
Abb. 8 Spindelportal Ost - Strahlarbeiten

Nach Erfordernis und im Ergebnis der Bauwerksinspektion 2016 wurde 2017 damit begonnen, im Bereich der östlichen Spindelportale eine Betoninstandsetzung voranzutreiben. 2018 konnten die Arbeiten am süd-östlichen Spindelportal abgeschlossen werden. Neben der Korrosionsschutzbeschichtung des Stahlbaus wurde die Betonoberfläche zur Wasserabführung wiederhergestellt.

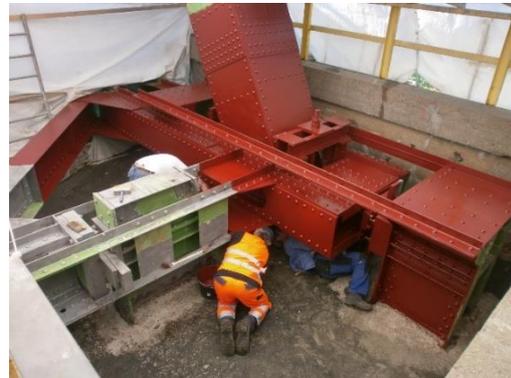
Abb. 9 Korrosionsschutzbeschichtung

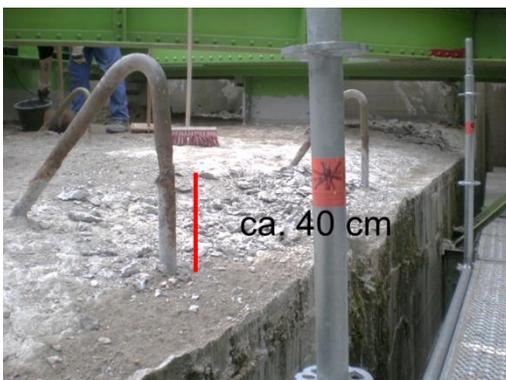
Abb. 10 Stemmarbeiten Planie Süd-Ost

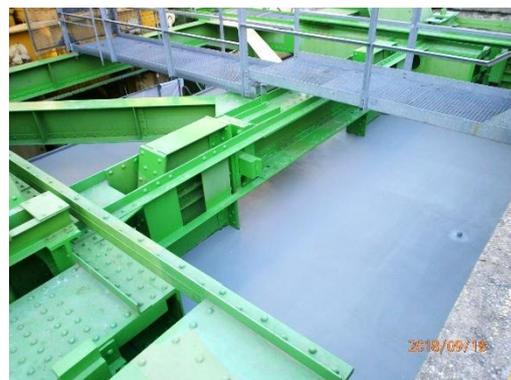
Abb. 11 Oberfläche Planie Süd-Ost

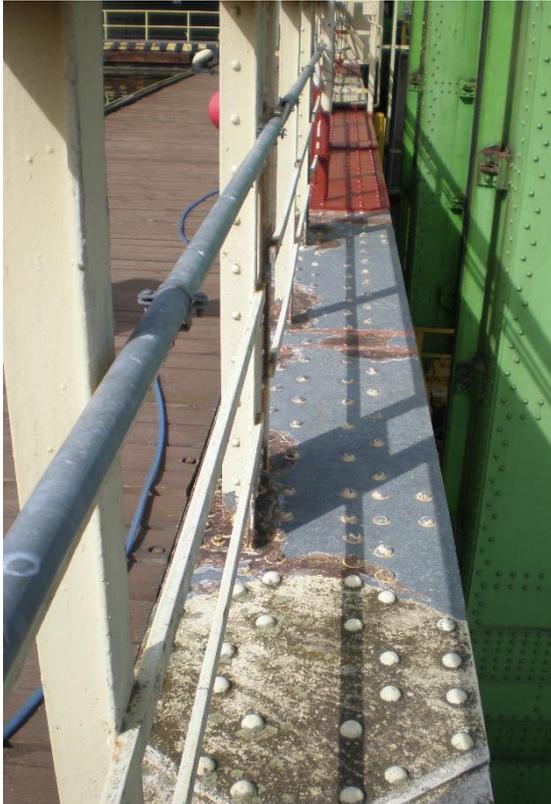
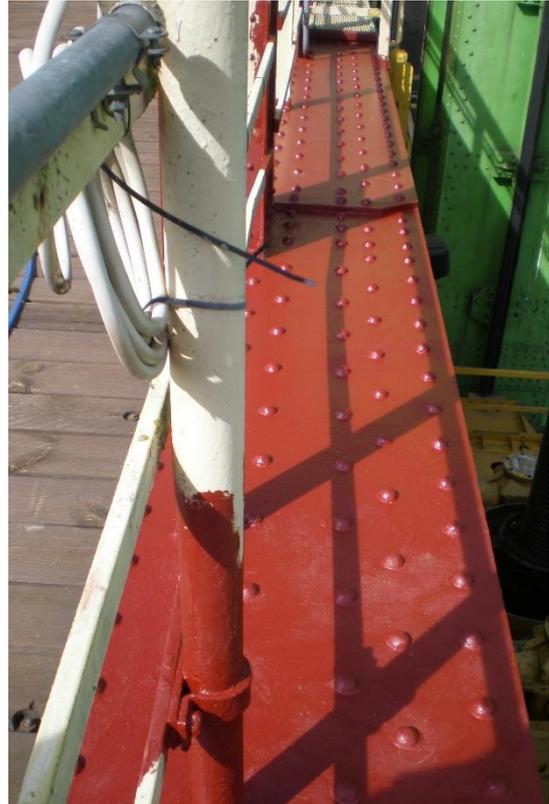
Abb. 12 Korrosionsschutz Trog Ost

Abb. 13 Korrosionsschutz Trog Ost

Auch 2018 wurden einige Teilbereiche mit einem Korrosionsschutzanstrich versehen bzw. Schäden repariert. So wurden Abdeckbleche erneuert, Risse in der Metallkonstruktion geschweißt und einzelne Bereiche mit neuem Korrosionsschutzanstrich versehen.

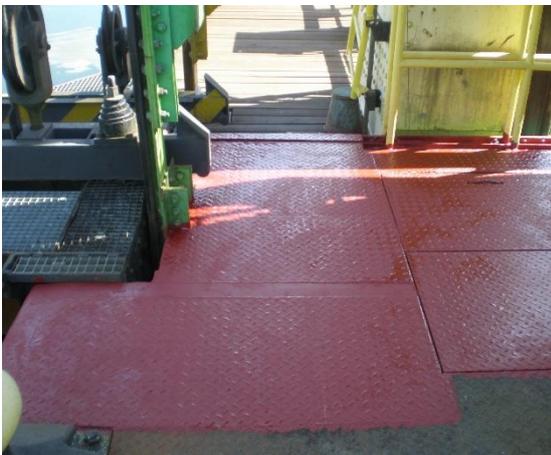
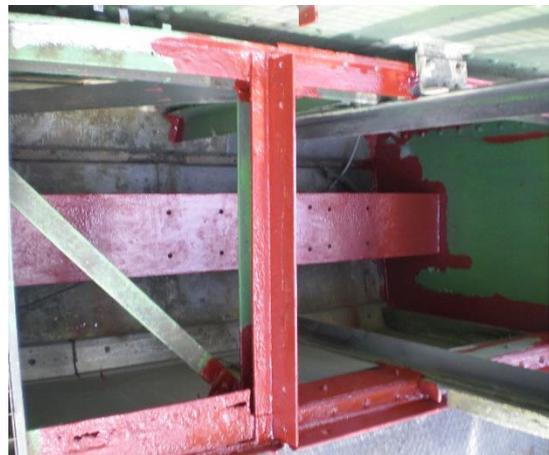
Abb. 14 Trogbürde Oberhaupt

Abb. 15 Trogbürde Oberhaupt

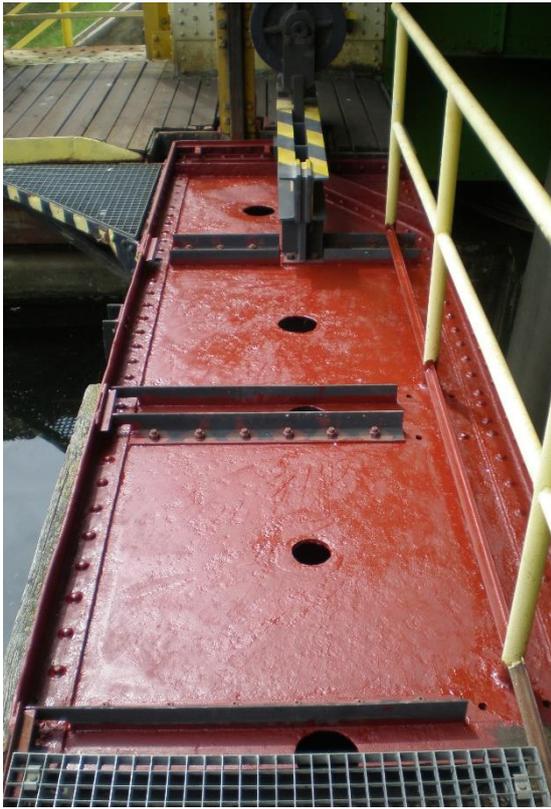
Abb. 16 Trogtor Nord

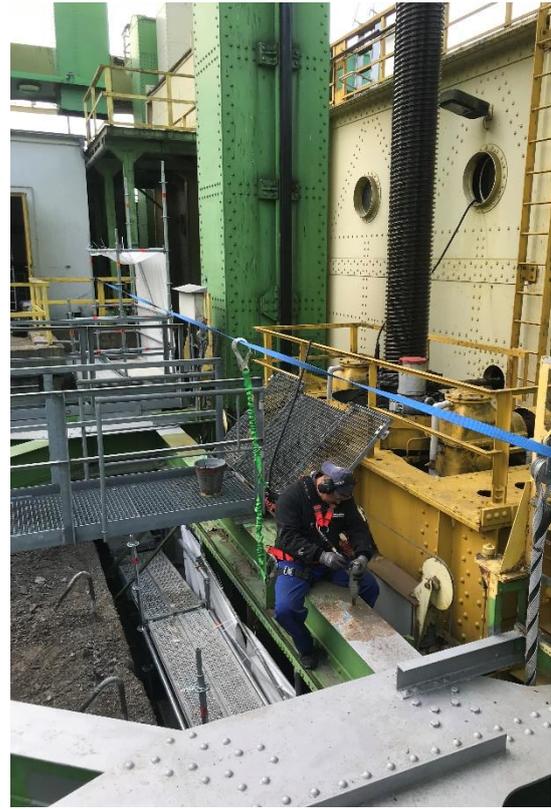
Abb. 17 Führungsgerüst Spindelportal

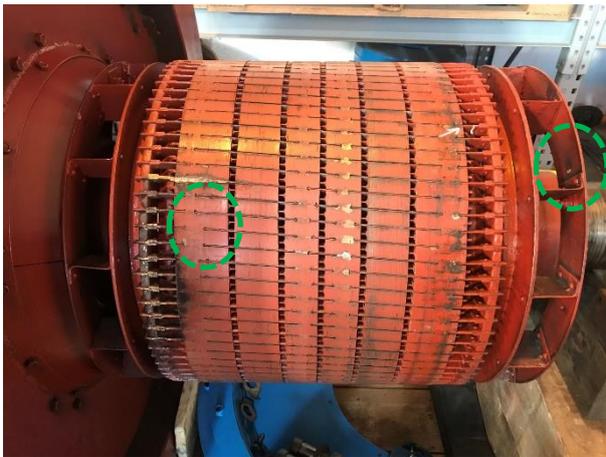
Abb. 18 Schadensbild Läufer

Nach dem technischen Defekt des östlichen Leonard-Umformersatzes in 2017 wurde der Drehstromteil der Befundung zugeführt. Folgend konnte dieser 2018 repariert und vor Saisonbeginn 2018 montiert und in Betrieb genommen werden. Nach dem Probelauf und den anschließenden Wartungsarbeiten konnte der Umformersatz störungsfrei betrieben werden.

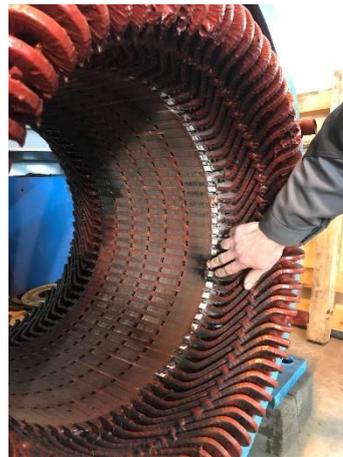
Abb. 19 Schadensbild an Wicklung und Isolierung

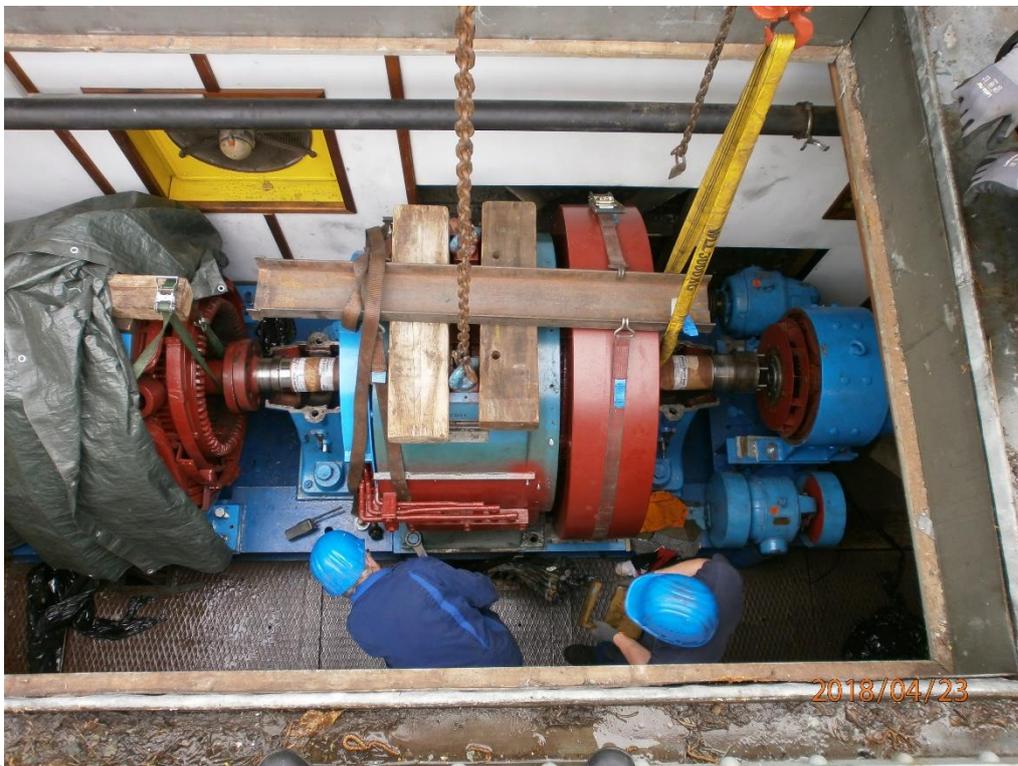
Abb. 20 Montage Drehstromteil Leonard-Umformersatz Ost
