Baumkontrolle vom 20.07.2018

bezugnehmend auf die am 20.07.2018 durchgeführte Baumkontrolle an der Birke in der Harsdorfer Straße übersenden wir Ihnen anbei das Kontrollergebnis:

Begründung gem. Baumkontrolle gemäß FLL-Richtlinien

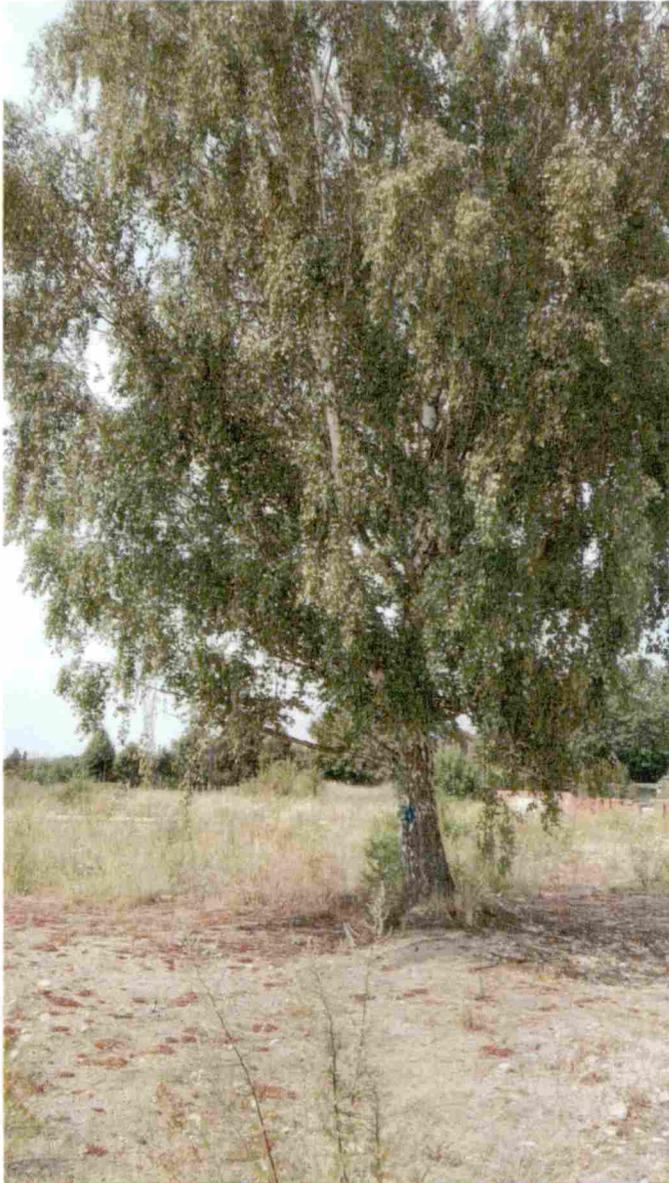
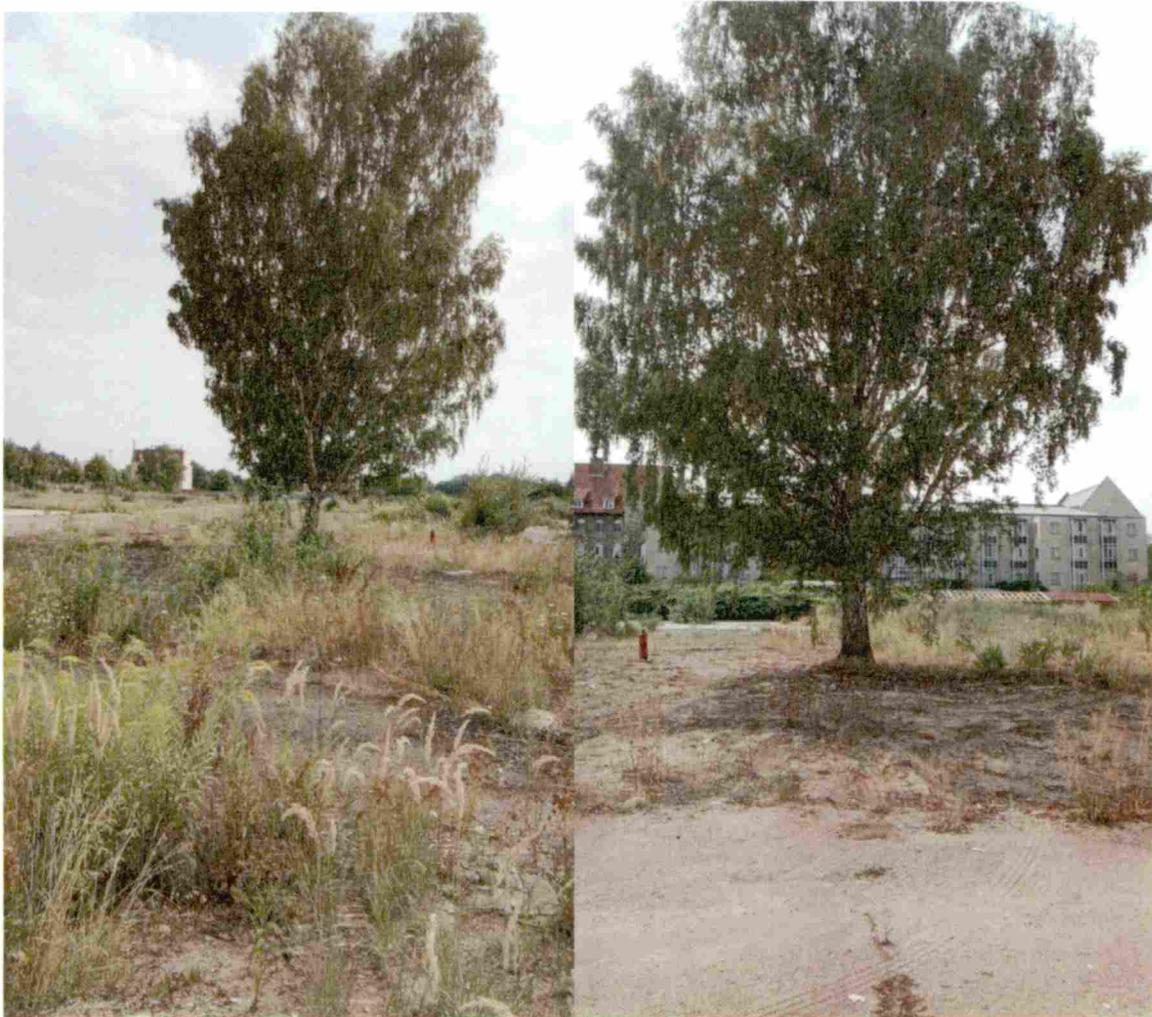
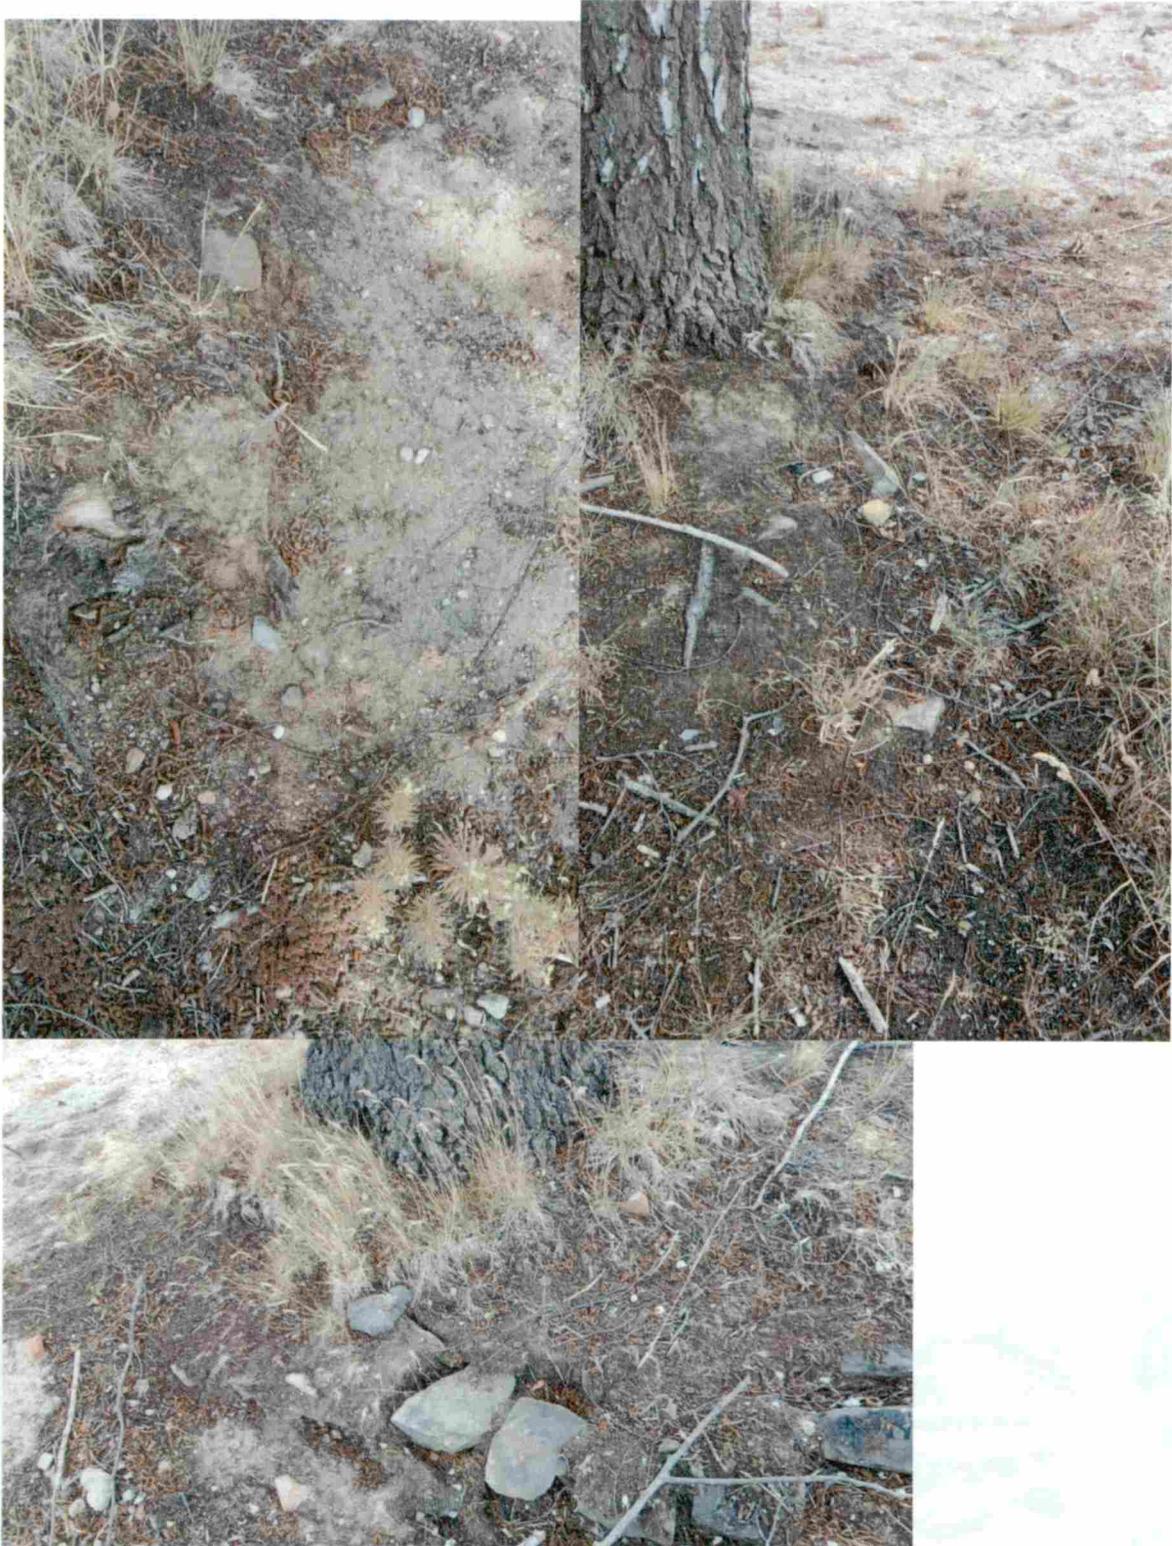
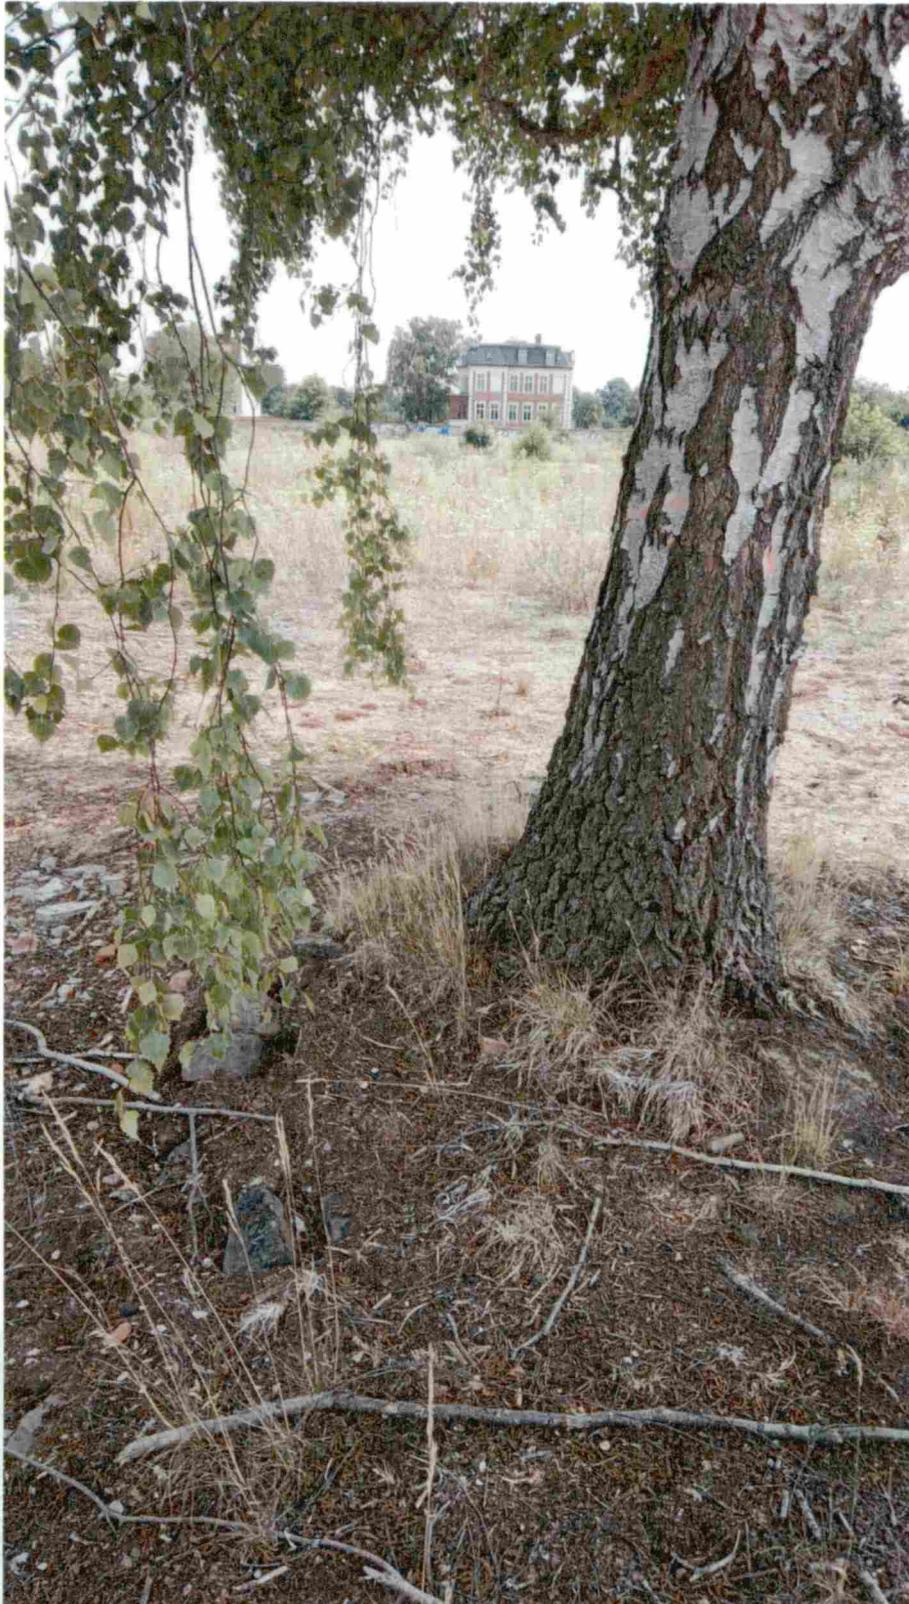
Bilder:

Die Verkehrssicherheit des Baumes ist nicht wieder herstellbar, da die Standsicherheit des Baumes aufgrund eines Sturmschadens nicht mehr gegeben ist und aufgrund von Bodenrissen und angehobenem Wurzelteller keinerlei stabile Bodenbindung mehr besteht.

Fazit: Die Verkehrssicherheit des Baumes ist zum Zeitpunkt der Kontrolle hinsichtlich der Standsicherheit nicht gegeben und auch nicht wieder herstellbar, da die visuelle Kontrolle gemäß FLL-Richtlinien bereits ergab, dass der Wurzelteller angehoben und lose ist und dass

Bodenrisse deutlich erkennbar sind. Der Boden wurde mittels Sondierstab auf Lockerungen geprüft. Der Stammschrägstand beruht auf starker Windeinwirkung / Sturmereignis – aufgrund von Fällungen benachbarter Bäume kam es zu Freistellungen im Umfeld und geänderten Windbedingungen, sodass die Angriffsfläche für den bezeichneten Baum vergrößert wurde. Unter Abwägung aller wirtschaftlichen und baumbiologischen Aspekte wird die Fällung empfohlen.
