Landeshauptstadt Magdeburg

INFORMATION

I0113/21

Thema: **Brücke Magdeburger Ring (B71) über die Wiener Straße**

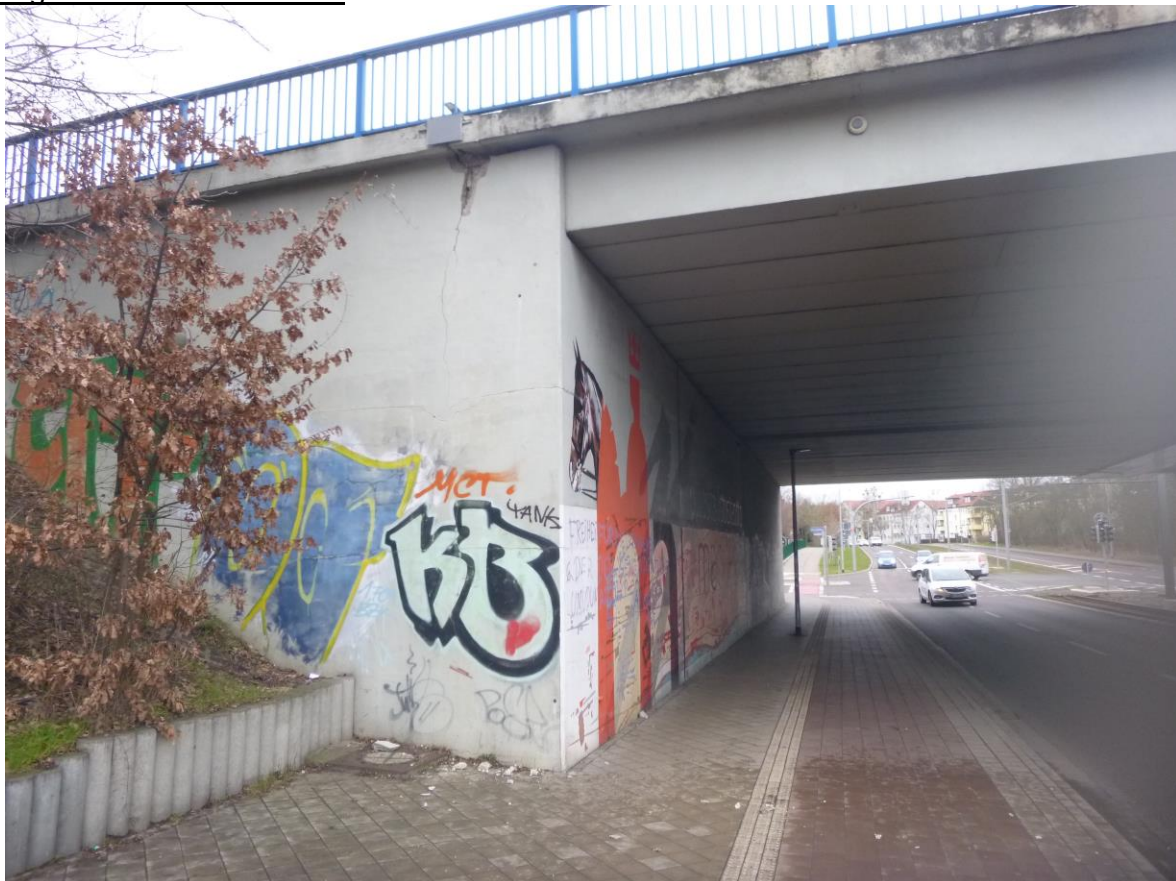
Flügelwand Nordwest TBW

Am 17.03.2021 wurde das Tiefbauamt durch die Polizei über einen Schaden am Brückenbauwerk MR / Wiener Straße informiert. Aufmerksame Bürger bemerkten, dass sich Beton an der Flügelwand Nordwest löste und in den Verkehrsraum der Fußgänger stürzte. Unmittelbar nach der eingegangenen Schadensmeldung der Polizei erfolgten die Besichtigung der Schadstelle und gleichzeitig Sicherungsmaßnahmen unter Mitwirkung der Brückenmeisterei des Tiefbauamtes. Die Unterbauten der Brücke wurden im Rahmen der Besichtigung genauer in Augenschein genommen und die Historie zu einzelnen bautechnischen Untersuchungen noch einmal näher recherchiert.

Tatsächlich hatte sich ein größeres Stück der Flügelwand gelöst und war heruntergefallen. Die Brückenmeisterei des Tiefbauamtes hat sofort weitere lose Stücke abgeklopft und beseitigt. Beim Begutachten der Schadstelle stellten wir fest, dass die Bewehrung nicht nur angerostet, sondern auch gerissen war. Wodurch der vertikale Riss ursprünglich entstanden ist, kann nicht eindeutig geklärt werden. Er findet sich auch an den anderen Flügelwänden an gleicher Stelle wieder. Die Schürzen der Auflagerbänke hängen somit nur noch "am seidenen Faden".

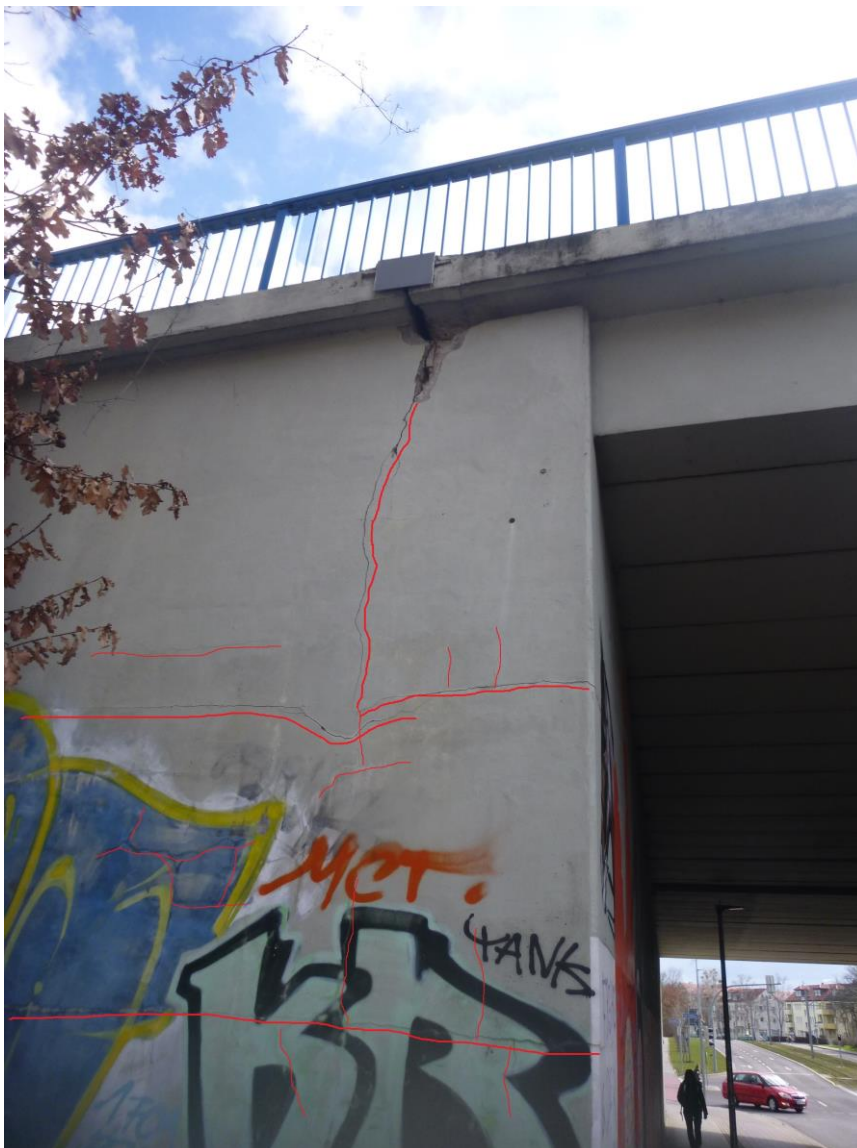
Flügelwand Nordwest

Des Weiteren können auch über Risse in der Beschichtung, als auch an der Fahrbahnoberseite, sowie durch Sprühnebel Wasser in das Bauwerk einsickern. Ein weiterer Punkt, welcher zum Schadensbild beiträgt, ist die mangelhaft ausgeführte Kammerwandentwässerung, durch welche das Wasser nicht fachgerecht vom Bauwerk abgeleitet wird, was wiederum zur Durchfeuchtung des Widerlagers führt. Weitere Folgeschäden sind zum Beispiel netzartige und horizontale Rissbildungen unterhalb der Schürze in der Flügelwand.

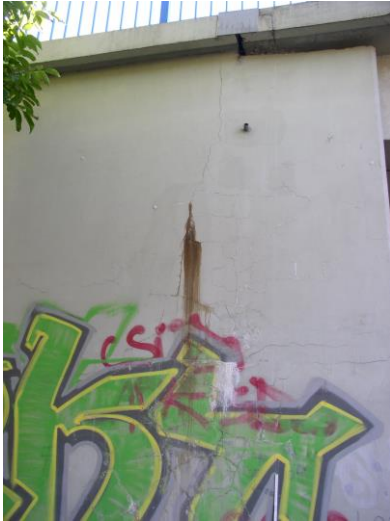
2006

Am stärksten von der AKR betroffen ist die Flügelwand auf der Südost-Seite des Bauwerks. Folgeschäden für den Überbau können nicht ausgeschlossen werden. Großflächige netzförmige Risse sind Kennzeichen der AKR, die mit einer Volumenvergrößerung durch Gelbildung und letzten Endes mit einer Zerstörung des Betongefüges verbunden sind.

Flügelwand Südost
