Toilettenvielfalt in Magdeburg

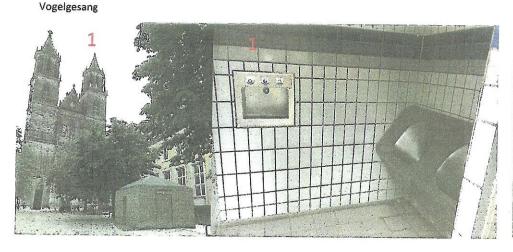
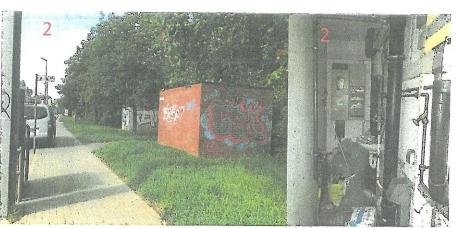
lfd Nr.	Standort	Stadtteil	Baujahr	Bemerkung	у Тур	Grundriss	Raum-aufteilung	g Fassade	Bemerkung Bestandsaufnahme	e Empfehlung	Vorgehensweise
1	Lothar- Kreyssig-Straße	Stadtzentrum Nähe Dom	1994	Fertigteil Typ Hering	FWC-R310	Rechteck	3-Raum 1 Da-, 1 He-, 1 BehWC	Sandstein	Sanierung nicht wirtschaftlich.Technische Instandsetzung zu auffwendig	Rückbau und im Umfeld Ersatzbauwerk als barrierefreie 1-Raum Zelle	Abriss vor Ort
2	Am Schöp-pensteg 2/ am Park	Neust. See Nähe Zoo- Zugang	1990	Fertigteil Typ Hering	CWC-R110	Rechteck	1-Raum 1 DA+He+ Beh WC	Klinker rot	Sanierung nicht wirtschaftlich. Technische Instandsetzung nicht möglich	Rück und Ersatzbauwerk als barrierefreie 1-Raum Zelle	Abriss vor Ort

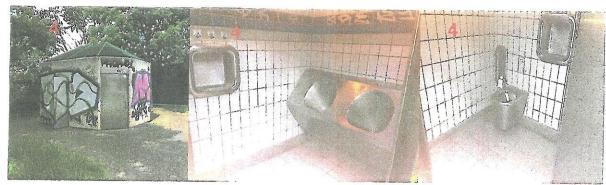
lfd. Nr.	Standort	Stadtteil	Baujahr	Bemerkung	Тур	Grundriss	Raum-aufteilung	Fassade	Bemerkung Bestandsaufnahme	e Empfehlung	Vorgehensweise
3	Neustädter Platz	Neust. See Stadtteil- zentrum	1995	Fertigteil Typ Hering	FWC-A310	Achteck	4 5 4 11	Struktur-put grau		Rückbau und im Umfeld Ersatzbauwerk als barrierefreie 1-Raum Zelle	Abriss vor Ort
	Olvenstedter Chaussee/ Sternsee Marktbreite	Olvenstedt Stadtteil- zentrum	1996	Fertigteil Typ Hering	FWC-A310	Achteck	3-Raum 1 Da+He-WC, 1 BehWC, 1 2-Urinalraum	Wasch-betor	Technische Instandsetzung	Rückbau ohne Ersatzbauwerk, da Standort ungünstig	Rücknahme durch Hersteller vorstellbar

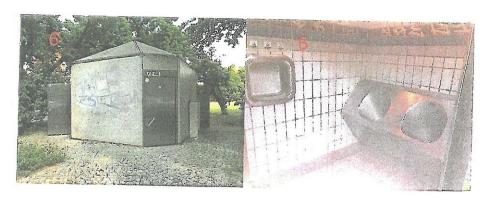
lfd Nr	Standort	Stadtteil	Baujahr	Bemerkung	Тур	Grundriss	Raum-aufteilun	g Fassade	Bemerkung Bestandsaufnahme	e Empfehlung	Vorgehensweise
	Herrenkrug	Park Nähe Zugang Rennwiesen/ Endstelle Straßenbahn	1999	Fertigteil Typ Hering	FWC-A400	Achteck	4-Raum 1 Da-,1 He-, 1 BehWC, 1 2-Urinalraum	Klinker rot	Sehr guter Zustand.	Lediglich neue Steuerung und Türblätter notwendig und Umrüstung auf Magnetschließung	: Instandsetzung vor Ort g
6	Nicolaiplatz	Neue Neustadt Stadtteil- zentrum	1999	Fertigteil Typ Hering	FWC-A400	Achteck	4-Raum 1 Da-,1 He-, 1 BehWC, 1 2-Urinalraum	Beton granitgrau geschliffen	Technische Instandsetzung nicht möglich		Rücknahme durch Hersteller vorstellbar

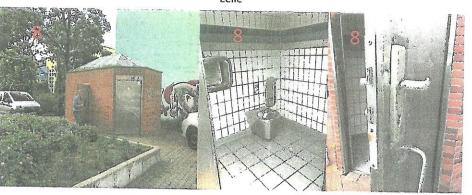
lfd. Standort Nr.	Stadtteil	Baujahr	Bemerkung	тур Тур	Grundriss	Raum-aufteilung	g Fassade	Bemerkung Bestandsaufnahm	e Empfehlung	Vorgehensweise	
7 Friedensplatz	Stadtzentrum Tiefgarage Nähe Hundert- wasserhaus	2000	Fertigteil Typ Hering	Hering- Einbau-WC	Rechteck	3-Raum 1 Da-, 1 He-, 1 BehWC	Klinker dunkelrot	Sanierung machbar. Raumkonzept sehr ungünstig wegen Flur und Anordnung Damen/Herren, Sicherheitsrisiko und Schlafplatz für Obdachlose	Barrierefreies Einschubmodul.	Sanierung, Entkernung vo Ort. Dauer: 2-3 Wochen	io
8 Halberstädter Straße/ Lemsdorfer Weg	Sudenburg Stadtteil- zentrum	2001	Fertigteil Typ Hering	FWC-A300	Achteck	3-Raum 1 Da-, 1 He-, 1 BehWC	Klinker rot	Sanierung nicht wirtschaftlich. Technische Instandsetzung nicht möglich	Rückbau und im Umfeld Ersatzbauwerk als barrierefreie 1-Raum Zelle	Abriss vor Ort	L
