Prüfbericht 2021 H

nach DIN 1076

Bauwerksname **Stützwände Fürstenwall**
 Teilbauwerksname **Stützwand Fürstenwallstraße**
 Kreis
 Ort **Magdeburg**
 Bauwerksrichtung **von Süd nach Nord**
 Bauwerksart **Natursteinwand - statisch gesamtheitlich tragend**
 Tragfähigkeit
 Baujahr **1725**

Prüfrichtung **von Süd nach Nord**
 Prüfer **Dr.-Ing. J. Bach**
 Prüfung vom **05.08.2021** bis **16.11.2021**

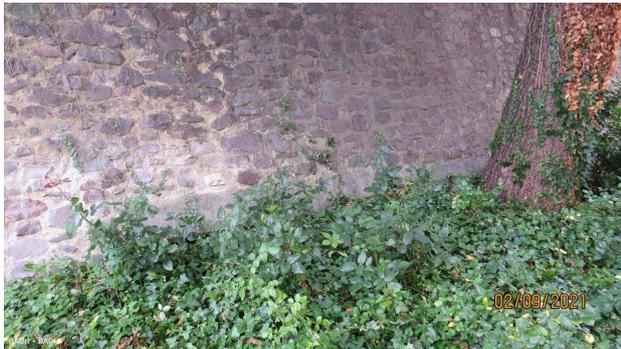
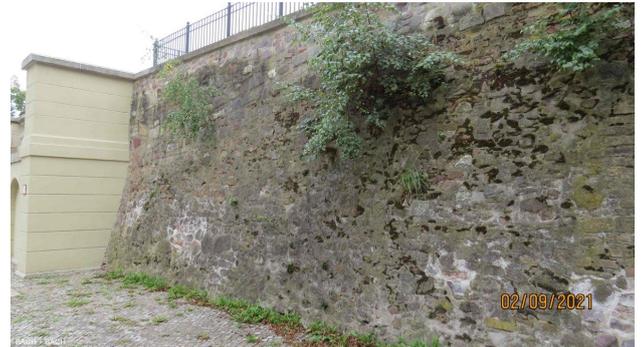
IMG_4901_KOMP

[10] S=1, V=0, D=2 EP BSP-ID 136-01

Wand, Naturstein des Mauerwerks, Mehrfach, Schadhaft, Fläche: 250,00 m², Längs durchgehend, Vorderseite, Fugen Bereichsweise absandend und gerissen, Maßnahme {1}

Die uneinheitlich ausgeführte Verfugung ist großflächig verschlissen und sollte daher ganzflächig überarbeitet werden.

Art der Leistung	Unterbauinstandsetzung Mauerwerk Fugeninstandsetzung (m² Instandsetzungsfläche	
Menge	250	Geschätzte Kosten 40.000 EURO
Dauer der Maßnahme		Ausführungsjahr
Dringlichkeit	Mittelfristig	
Maßnahmenfixierung	Keine Maßnahme festgelegt	
Projektbezeichnung	Fugensanierung	
Bemerkung	vollflächige Neuverfugung der Stützwand, bereichsweise Ersatz / Austausch geschädigter Steine

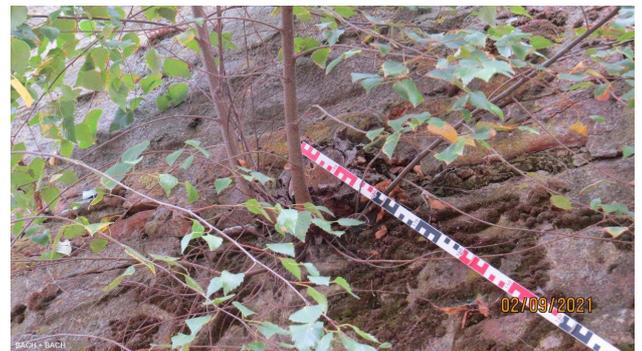
IMG_4899_KOMP

[3] S=0, V=0, D=2 EP BSP-ID 130-06

Wand, Naturstein des Mauerwerks, Mehrfach, Gefahr durch Bewuchs, Am Ende des Bauwerks, Vorderseite, Instandsetzung nicht wirksam, Maßnahme {2}

Alter Baumbewuchs wurde nicht ausreichend tief entfernt und wird, wenn keine fachgerechte Beseitigung erfolgt, zu Schäden an der Wandoberfläche führen. Vereinzelt durchdrückendes Wasser aus der Hinterfüllung hat bis auf die Aussinterungen noch keine Schäden auf der Wandoberfläche hervorgerufen. Aus Sicht des Prüfers sind hier keine Maßnahmen erforderlich.

Art der Leistung	Sonstige Bauwerksunterhaltung (ohne ME -H-)	
Menge	5	Geschätzte Kosten 5.000 EURO
Dauer der Maßnahme		Ausführungsjahr
Dringlichkeit	Kurzfristig	
Maßnahmenfixierung	Keine Maßnahme festgelegt	
Projektbezeichnung	Bewuchsentfernung	
Bemerkung	einschl. Wurzelentfernung bis 0,5 m unter die Wandoberfläche!

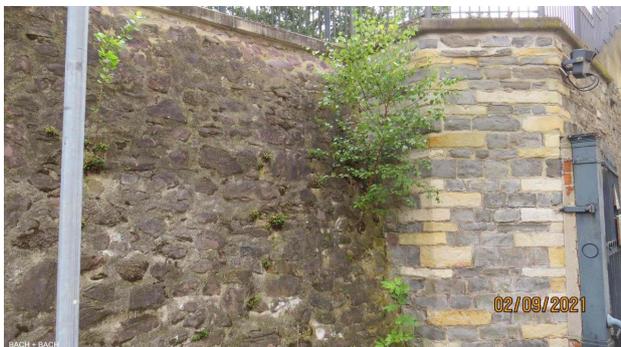
IMG_4902_KOMP

[1] S=0, V=0, D=1 EP BSP-ID 130-06

Wand, Naturstein des Mauerwerks, Mehrfach, Gefahr durch Bewuchs, Am Anfang des Bauwerks, Vorderseite, Maßnahme {2}

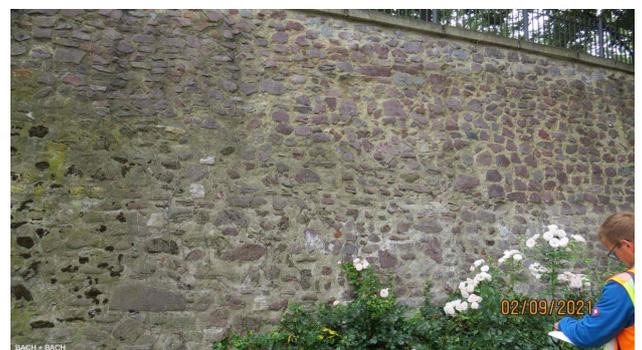
IMG_4894_KOMP

[6] S=0, V=0, D=1 EP BSP-ID 130-06

Wand, Naturstein des Mauerwerks, Mehrfach, Gefahr durch Bewuchs, Längs durchgehend, Vorderseite, ---, Reste alten Bewuchses und Moosbildung auf der rückgeneigten Wand, Maßnahme {1}

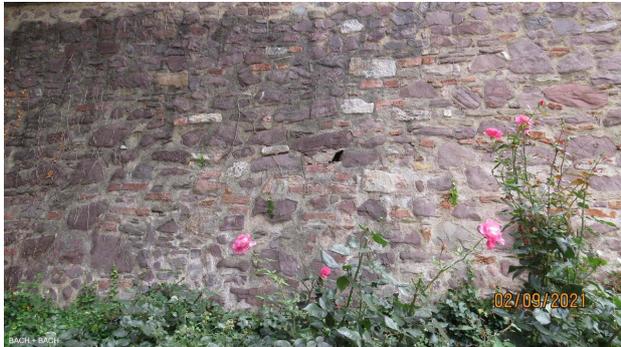
IMG_4897_KOMP

[8] S=0, V=0, D=1 EP BSP-ID 136-09
Wand, Naturstein des Mauerwerks, Eine Stelle,
Herausgebrochen, 32,00 m vom Bauwerksanfang, Mitte
hoch, Maßnahme {1}

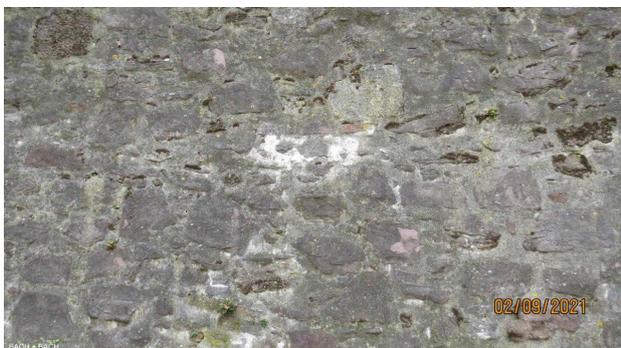
IMG_4895_KOMP

[4] S=0, V=0, D=1 EP BSP-ID 136-07
Wand, Naturstein des Mauerwerks, Bereichsweise,
Durchfeuchtet, Fläche: 5,00 m², 14,00 m vom
Bauwerksanfang, Mitte hoch, Maßnahme {1}

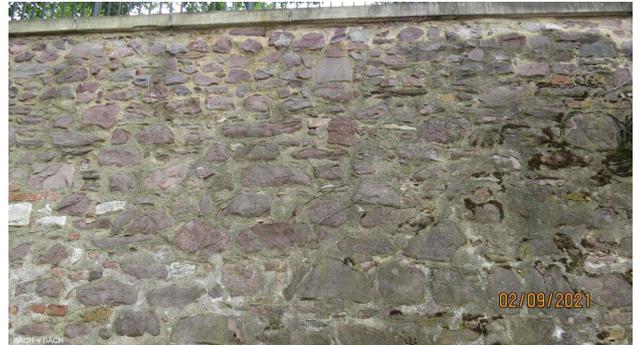
IMG_4896_KOMP

[5] S=0, V=0, D=1 EP BSP-ID 136-07
Wand, Naturstein des Mauerwerks, Bereichsweise,
Durchfeuchtet, Fläche: 10,00 m², 18,00 m vom
Bauwerksanfang, Mitte hoch, Aussinterungen auf der
Oberfläche, Maßnahme {1}

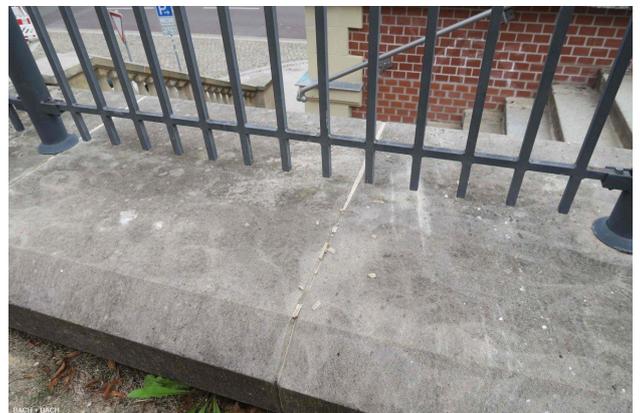
IMG_7678_KOMP

[14] S=0, V=0, D=1 EP BSP-ID 259-06
Abdeckung, Kappe, Fugenfüllung der Stoßfuge,
Mehrfach, Schadhaf, Länge: 10,000 m, Längs
durchgehend, Oben auf dem Bauwerk, ---, Maßnahme
{3}

Art der Leistung	Instandsetzung Kappen (m² Instandsetzungsfläche -D-)	
Menge	2	Geschätzte Kosten 2.000 EURO
Dauer der Maßnahme		Ausführungsjahr
Dringlichkeit	Mittelfristig	
Maßnahmenfixierung	Keine Maßnahme festgelegt	
Projektbezeichnung	Risssicherung Abdeckplatten	
Bemerkung

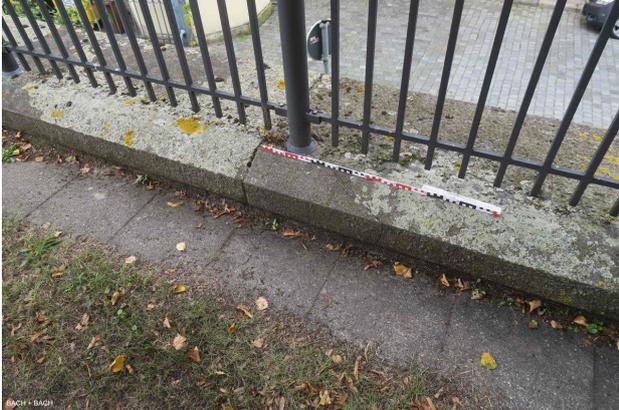
IMG_7677_KOMP

[13] S=0, V=0, D=1 EP BSP-ID 999-99-99
Abdeckung, Kappe, Stein, Eine Stelle, Gerissen, 8,00 m
vom Bauwerksanfang, Maßnahme {3}

Die Risse in den Sandsteinabdeckplatten sollten gesichert und verschlossen werden. Notwendig wäre weiterhin mittelfristig der Austausch der ungeeigneten, weil rostenden Geländerverschraubungen zur Vermeidung von Folgekosten.

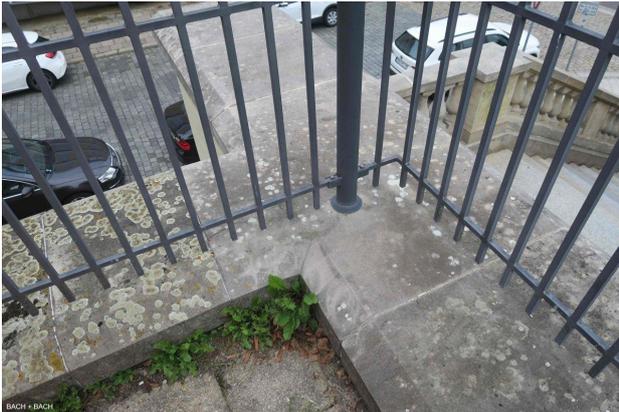
IMG_7679_KOMP

[15] S=0, V=0, D=1 EP BSP-ID 999-99-99
Abdeckung, Kappe, Stein, Eine Stelle, Gerissen, Am
Ende des Bauwerks, Maßnahme {3}

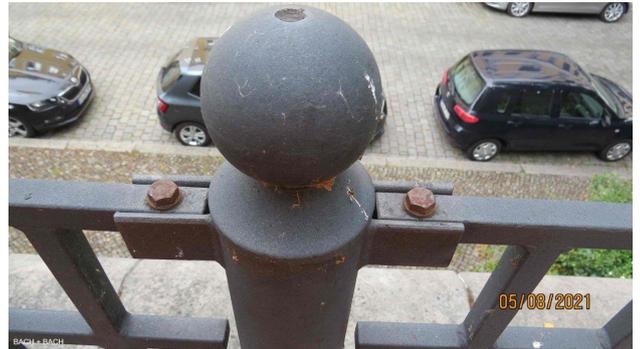
IMG_4701_KOMP

[12] S=0, V=0, D=1 EP BSP-ID 234-04
Füllstabgeländer ohne Seil, Schraube, Häufig,
Angerostet, Längs durchgehend, teilweise Befestigung
mit ungeeigneten Schraubengarnituren, Maßnahme {4}

Art der Leistung	Bauliche Unterhaltung / Kleinere Reparaturen (ohne ME -H-)	
Menge	1	Geschätzte Kosten 500 EURO
Dauer der Maßnahme		Ausführungsjahr
Dringlichkeit	Mittelfristig	
Maßnahmenfixierung	Keine Maßnahme festgelegt	
Projektbezeichnung	Austausch korrodierter Geländerverschraubungen	
Bemerkung	betrifft nicht alle Schraubengarnituren
