# Prüfbericht 2021 H

Bauwerksname    **Stützwände Fürstenwall**  
Teilbauwerksname **Treppenanlage Fürstenwallstraße**  
Kreis  
Ort                    **Magdeburg**  
Bauwerksrichtung **von Süd nach Nord**  
Bauwerksart        **Treppe**  
Tragfähigkeit  
Baujahr              **1725**

Prüfrichtung **von Süd nach Nord**  
Prüfer            **Dr.-Ing. J. Bach**  
Prüfung vom **19.10.2021** bis **16.11.2021**

**Zustandsnote: 2,2**

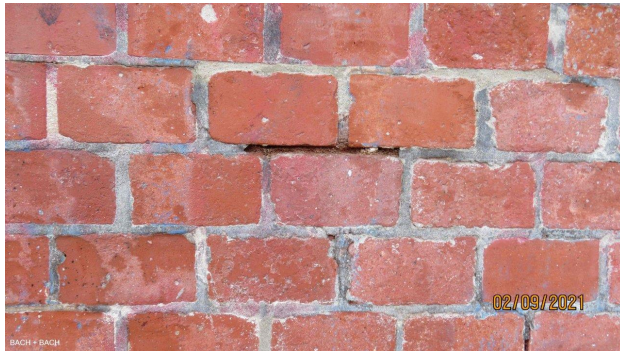
IMG\_4816\_KOMP

[3] S=1, V=0, D=2 EP BSP-ID 507-01

Treppenwange, Fugenmörtel, Bereichsweise, Schadhaf, Fläche: 2,00 m<sup>2</sup>, Am Bauwerksabschluss hinten, Fugenschäden sind ggf. Folge der Graffiti-Entfernung mit WHD, Maßnahme {4}

**Zugeordnete Schäden:**  
[3],[2]

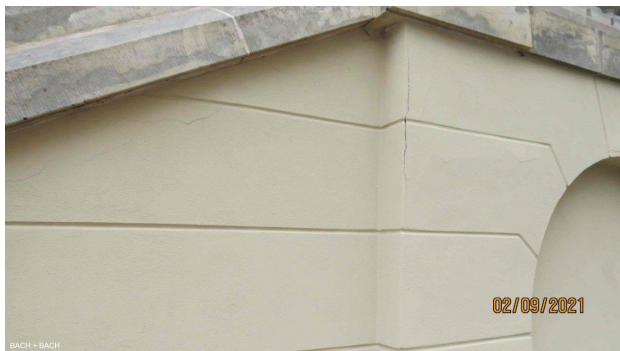
IMG\_4820\_KOMP

[7] S=0, V=0, D=2 EP BSP-ID 507-13

Treppenwange, Putz, Häufig, Gerissen, Länge: 12,000 m, Vorne und hinten am Bauwerk, Außen, weitere Risschäden siehe Schadensbilder, betroffen ist die gesamte Außenseite, Maßnahme {2}

Die Treppenanlage ist mit großem Aufwand saniert worden. Vermutlich ist die Abdichtung der äußern Treppenwange dabei nicht funktionsfähig hergestellt worden, so dass es jetzt infolge der Durchfeuchtung zu massiven Putzschäden an allen Teilflächen der gemauerten Wange kommt. An den entstanden Rissen zusätzlich eintretendes Wasser wird den Schädigungsprozess weiter beschleunigen. Eine bloße Reparatur der gerissenen Bereiche wird nicht dauerhaft sein! Überarbeitungsbedürftig sind alle Fugen der Sandsteinbalustrade. Vermutlich Folge der Graffiti-Entfernung mit WHD sind Fugenschäden an der verklinkerten Innenseite der Wange. Auch diese Schäden bedürfen einer zeitnahen Überarbeitung.

| Projektbezeichnung | Erneuerung / Instandsetzung Putzflächen | | |

**Zugeordnete Schäden:**  
[7]

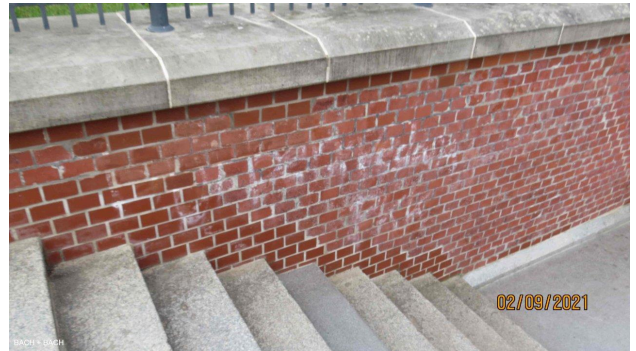
IMG\_4815\_KOMP

[2] S=0, V=0, D=2 EP BSP-ID 257-02

Treppenwange, Abdichtung, Naturstein des Mauerwerks, Bereichsweise, Durchfeuchtet, Fläche: 5,00 m<sup>2</sup>, Am Bauwerksabschluss hinten, ---, Wasserdurchtritt aus der Hinterfüllung, Maßnahme {4}

| Projektbezeichnung | <b>Abdichtung äußere Treppenwange</b> | |

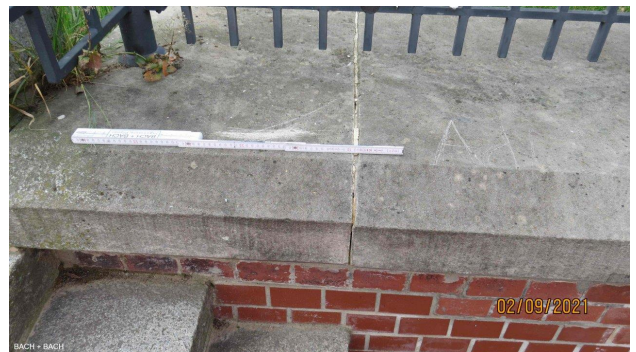
IMG\_4814\_KOMP

[1] S=0, V=0, D=1 EP BSP-ID 259-06

Treppenwange, Kappe, Fugenfüllung der Stoßfuge, An allen Bauteilen, Schadhaf, Länge: 10,000 m, Oben auf dem Bauwerk, betroffen ist nur der zu dünn eingebaute Fugenmörtel, die Bleifüllung ist nicht schadhaf, Maßnahme {1}

| Projektbezeichnung | <b>Fugeninstandsetzung Balustrade</b> | |

**Zugeordnete Schäden:**  
[1],[4],[5],[6]

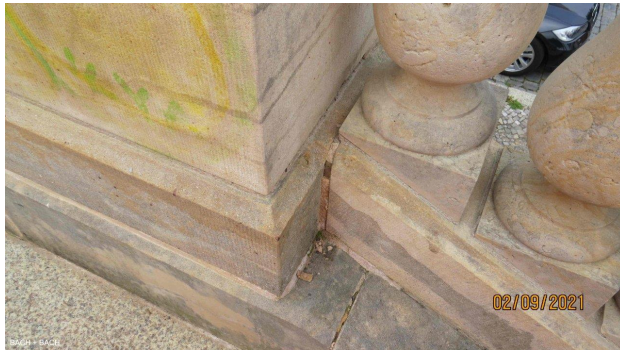
IMG\_4817\_KOMP

[4] S=0, V=0, D=1 EP BSP-ID 259-06

Treppenlauf, Absturzsicherung, Stoßfuge, Häufig, Schadhafte, Länge: 10,000 m, Am Anfang des Bauwerks, Westen, betroffen ist nur der zu dünn eingebaute Fugenmörtel, die Bleifüllung ist nicht schadhafte, Maßnahme {1}

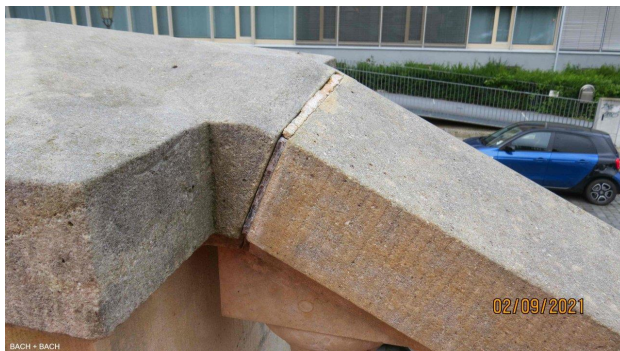
IMG\_4818\_KOMP

[5] S=0, V=0, D=1 EP BSP-ID 259-06

Treppenlauf, Absturzsicherung, Stoßfuge, Häufig, Schadhafte, Länge: 10,000 m, Am Anfang des Bauwerks, Westen, Oberseite, betroffen ist nur der zu dünn eingebaute Fugenmörtel, die Bleifüllung ist nicht schadhafte, Maßnahme {1}

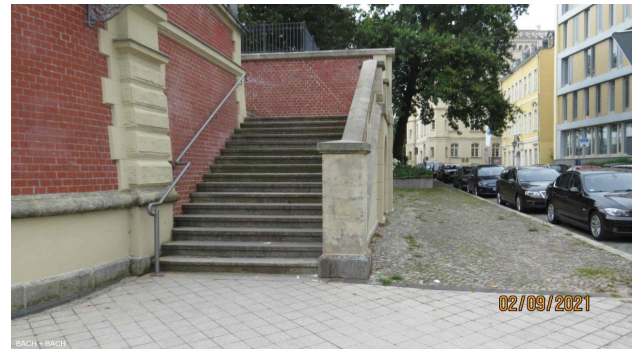
IMG\_4819\_KOMP

[6] S=0, V=0, D=1 EP BSP-ID 236-99

Treppenlauf, Absturzsicherung, Putz, Ein Stück, Schadhafte, Fläche: 1,80 m2, Anfang, Westen, Putzschäden am Pfeiler durch Graffiti-Entfernung, Maßnahme {1}
