Teil-BW **7577514 3**

# Prüfbericht 2021 H

nach DIN 1076

Bauwerksname **Stützwände Fürstenwall**Teilbauwerksname **nördliches Abschlussbauwerk**

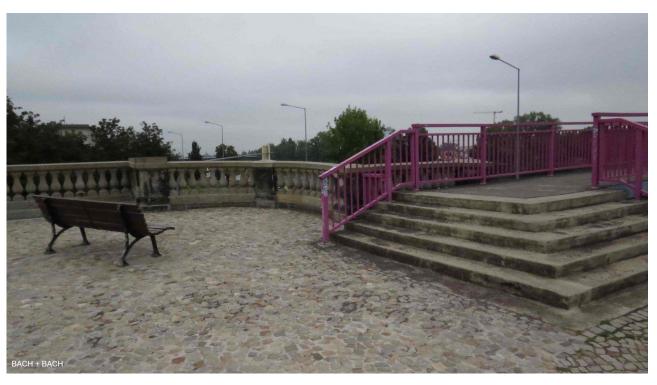
ÜBERGANG ZUR FGB

Abdeckung, Raumfuge waagerecht, Vereinzelt, Gefahr durch Bewuchs, Länge: 2,000 m, Am Ende des Bauwerks, Oben auf dem Bauwerk, Auflagerbank der FGB, Maßnahme {4}

Projektbezeichnung Reinigung Übergangsbereich zur FGB
