Prüfbericht 2021 H

nach DIN 1076

Bauwerksname **Stützwände Fürstenwall**
 Teilbauwerksname **Elbseitige Stützwand - Abschnitt Schleinufer Nord**
 Kreis
 Ort **Magdeburg**
 Bauwerksrichtung **von Nord nach Süd**
 Bauwerksart **Natursteinwand - statisch gesamtheitlich tragend**
 Tragfähigkeit
 Baujahr **1490**

Prüfrichtung **von Nord nach Süd**
 Prüfer **Dr.-Ing. J. Bach**
 Prüfung vom **05.08.2021** bis **16.11.2021**

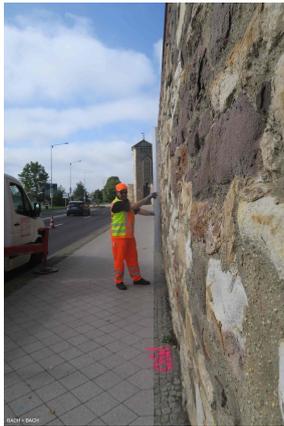
IMG_7361_KOMP

[9] S=0, V=0, D=0 EP BSP-ID 130-07

Wand, Naturstein des Mauerwerks, Bereichsweise, Aufgewölbt, Länge: 50,000 m, 50,00 m vom Feldanfang, Straßenseite, Ausbauchung vermutlich vor der Rückverankerung entstanden --> keine Bewertung, Maßnahme {6}

Die im nördlichen Bereich sichtbare Ausbauchung der Wand war sicher schon vor dem Einbringen der Rückverankerung vorhanden. Anzeichen einer fortschreitenden Verformung sind nicht vorhanden. Trotzdem sollte für die Wand ein vermessungstechnisches Monitoring zur Kontrolle ggf. eintretender weiterer Verformungen eingerichtet werden. Bereichsweise ist das Wandmauerwerk von schlechter Qualität, durchfeuchtet und an der Oberfläche hohl. Aus in der Vergangenheit mangelhaft ausgeführten Reparaturen resultieren zahlreiche Steinausbrüche, welche für den Verkehr auf Gehbahn und Schleinufer ernste Gefahren bedeuten können. Hier sind sichernde Sofortmaßnahmen erforderlich!

Maßnahmenempfehlung {6}

Art der Leistung **Vermessung erforderlich**
Menge **Geschätzte Kosten 5.000 EURO**
Dauer der Maßnahme **Ausführungsjahr**
Dringlichkeit **Kurzfristig**
Maßnahmenfixierung **Keine Maßnahme festgelegt**
Projektbezeichnung **Monitoring Wandverformungen**
Bemerkung **Einrichtung Messnetz und turnusmäßige Überwachung**

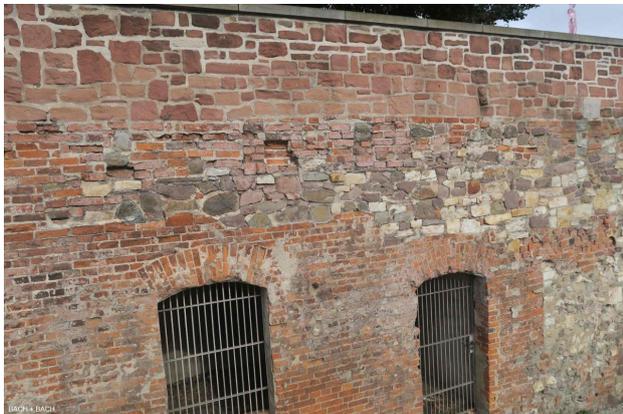
IMG_7345_KOMP

[10] S=1, V=0, D=2 EP BSP-ID 136-02

Wand, Mauerwerksstein, Bereichsweise, Herausgebrochen, Fläche: 3,00 m², 0,00 m vom Bauwerksanfang, Straßenseite, Oben, Steinverluste im Laibungsmauerwerk, Maßnahme {1}

Maßnahmenempfehlung {1}

Art der Leistung	Unterbau Mauerwerksinstandsetzung (m² Instandsetzungsfläche -D-)		
Menge	800	Geschätzte Kosten	120.000 EURO
Dauer der Maßnahme		Ausführungsjahr	
Dringlichkeit	Mittelfristig		
Maßnahmenfixierung	Keine Maßnahme festgelegt		
Projektbezeichnung	Oberflächeninstandsetzung		
Bemerkung	Austausch geschädigter Steine, Sicherung loser Bereiche, vollflächige Neuverfugung

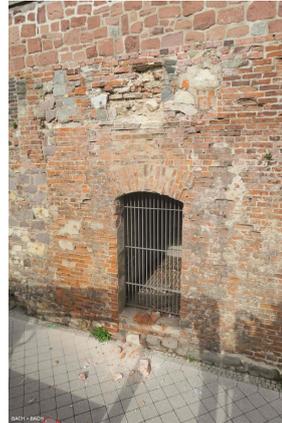
IMG_7351_KOMP

[14] S=1, V=3, D=2 EP BSP-ID 136-04

Wand, Mauerwerksstein, Bereichsweise, Herausgebrochen, Fläche: 5,00 m², 24,00 m vom Bauwerksanfang, Straßenseite, Oben, massive Steinverluste an Flickstellen, Gefahr für Verkehr!, Maßnahme {1}

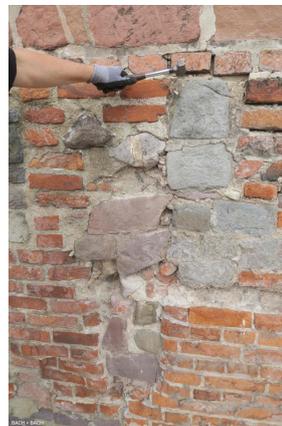
IMG_7352_KOMP

[15] S=1, V=3, D=2 EP BSP-ID 136-02

Wand, Mauerwerksstein, Bereichsweise, Herausgebrochen, Fläche: 5,00 m², 33,00 m vom Bauwerksanfang, Straßenseite, Oben, Steinverluste an alten Schießscharten - Gefahr für Verkehr! betrifft alle alten Öffnungen, Maßnahme {1}

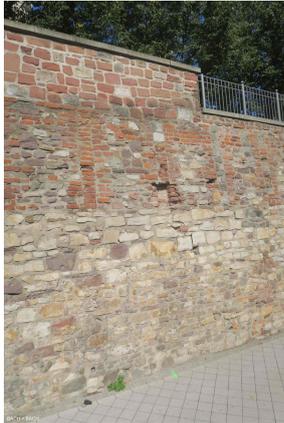
IMG_7375_KOMP

[16] S=1, V=3, D=2 EP BSP-ID 136-02

Wand, Mauerwerksstein, Bereichsweise,
Herausgebrochen, Fläche: 5,00 m², 80,00 m vom
Bauwerksanfang, Straßenseite, Oben, Steinverluste an
alten Schießscharten - Gefahr für Verkehr!
betrifft alle alten Öffnungen, Maßnahme {1}

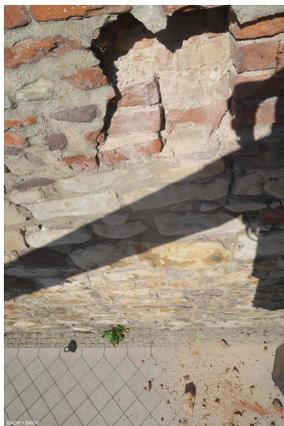
IMG_7379_KOMP

[19] S=1, V=3, D=2 EP BSP-ID 136-02

Wand, Mauerwerksstein, Bereichsweise,
Herausgebrochen, Fläche: 5,00 m², 90,00 m vom
Bauwerksanfang, Straßenseite, Oben, massive
Steinverluste an Flickstellen, Gefahr für Verkehr!,
Maßnahme {1}

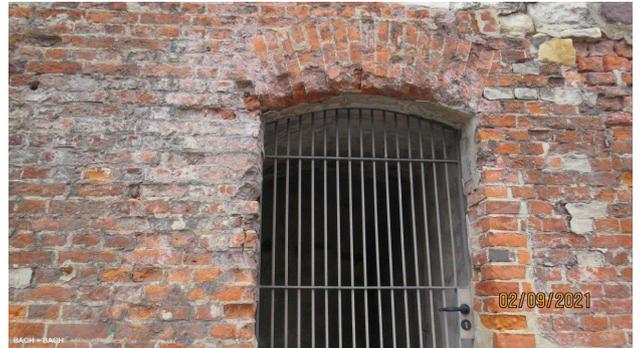
IMG_4868_KOMP

[5] S=1, V=0, D=2 EP BSP-ID 136-02

Wand, Mauerwerksstein, Bereichsweise,
Herausgebrochen, Fläche: 30,00 m², 20,00 m vom
Bauwerksanfang, Straßenseite, Mitte hoch, Steinverluste
im Laibungsmauerwerk, Maßnahme {1}

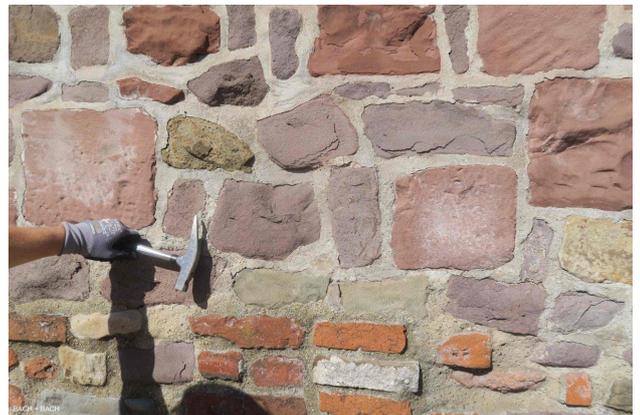
IMG_7401_KOMP

[13] S=0, V=0, D=1 BSP-ID 136-12

Wand, Naturstein des Mauerwerks, Häufig, Gespalten,
Fläche: 100,00 m², Längs durchgehend, Straßenseite,
Oben und unten, für den Stein typische Schalenbildung
und Abplatzungen --> unkritisch, Maßnahme {1}

Unkritisch sind nach Auffassung des Prüfers die bereichsweise feststellbare leichte Durchfeuchtung der Wand sowie die für den roten Sandstein typische flächige Abwitterung. Ungeeignetes Steinmaterial, z.B. solches mit unzureichender Frost-Tau-Beständigkeit ist im Zuge der Überarbeitung der Wandoberflächen auszutauschen. Bei einer fachgerechten Oberflächeninstandsetzung kann von einer Instandsetzungsfreien Nutzungsdauer von mindestens 20 Jahren ausgegangen werden. Wenn mittelfristig keine Überarbeitung erfolgt, drohen teure Folgeschäden sowie der weitere Verlust historischer Originalsubstanz.

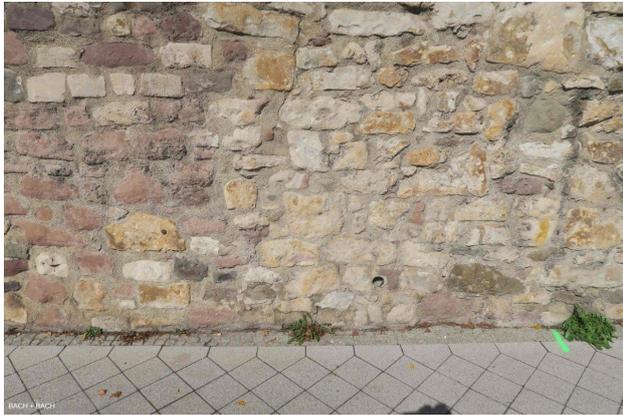
IMG_7395_KOMP

[20] S=1, V=0, D=2 EP BSP-ID 136-01
Wand, Naturstein des Mauerwerks, Eine Stelle, Rissbreite
0,4 - < 1 mm, Länge: 4,000 m, 82,00 m vom
Bauwerksanfang, vertikaler Trennriss, Maßnahme {1}

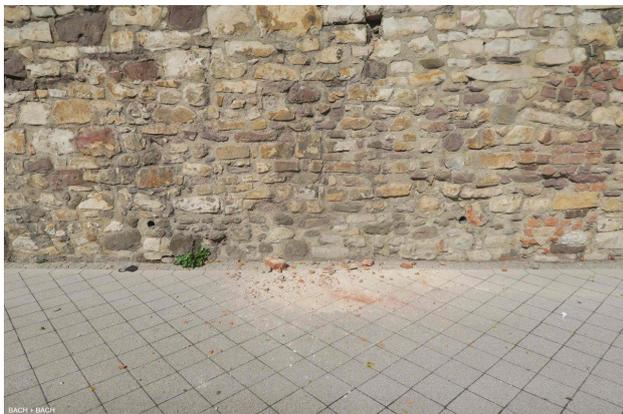
IMG_7388_KOMP

[21] S=1, V=0, D=2 EP BSP-ID 136-01
Wand, Naturstein des Mauerwerks, Eine Stelle, Rissbreite
0,4 - < 1 mm, Länge: 4,000 m, 110,00 m vom
Bauwerksanfang, vertikaler Trennriss, Maßnahme {1}

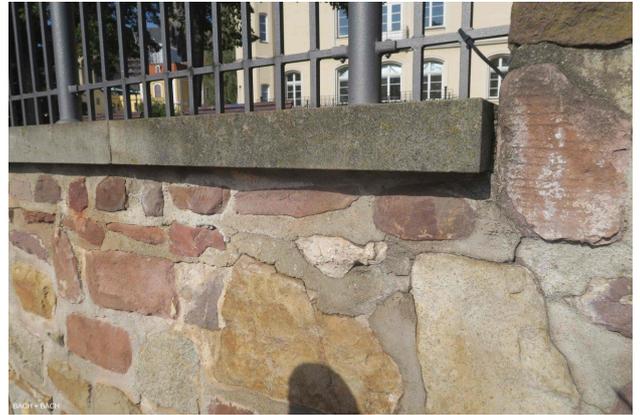
IMG_7371_KOMP

[18] S=0, V=0, D=2 EP BSP-ID 136-01
Abdeckung, Mauerwerksfugen, Bereichsweise,
Schadhaft, Länge: 120,000 m, Längs durchgehend,
Beidseitig, Oberseite, Fugen- und Steinschäden durch zu
harten Mörtel, Maßnahme {1}

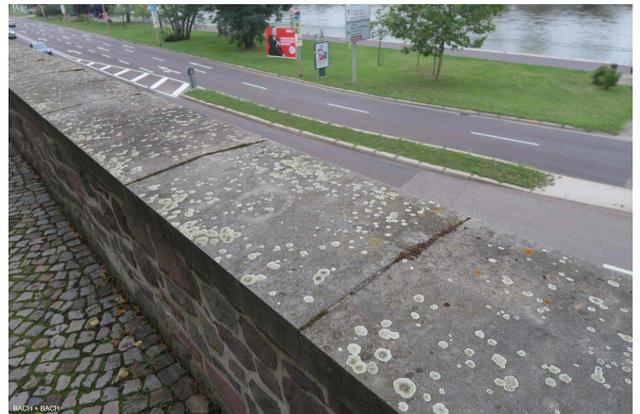
IMG_7648_KOMP

[28] S=0, V=0, D=1 EP BSP-ID 130-06
Abdeckung, Fugen quer, Häufig, Bemoost, Längs
durchgehend, Anliegerseite, Oben auf dem Bauwerk, ,
Maßnahme {4}

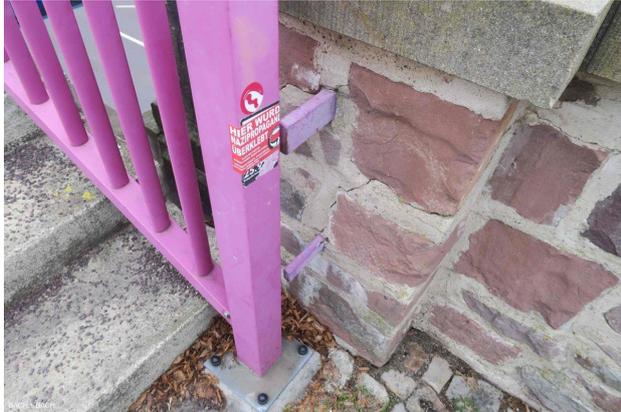
IMG_7628_KOMP

[23] S=1, V=0, D=1 EP BSP-ID 231-14
Wand, Füllstabgeländer ohne Seil, Anker, Eine Stelle,
Schadhaft, 0,00 m vom Bauwerksanfang, Anliegerseite,
Oben auf dem Bauwerk, Anker nicht mit dem Geländer
verbunden und im Pfeiler lose, Maßnahme {4}

Maßnahmenempfehlung {4}

Art der Leistung	Instandsetzung Geländer / Brüstungen (lfd m -G-)		
Menge	20	Geschätzte Kosten	2.000 EURO
Dauer der Maßnahme		Ausführungsjahr	
Dringlichkeit	Mittelfristig		
Maßnahmenfixierung	Keine Maßnahme festgelegt		
Projektbezeichnung	Geländerinstandsetzung		
Bemerkung	Reparatur der Pfosten sowie Austausch der korrodierenden Schrauben, ggf. Überarbeitung des KS

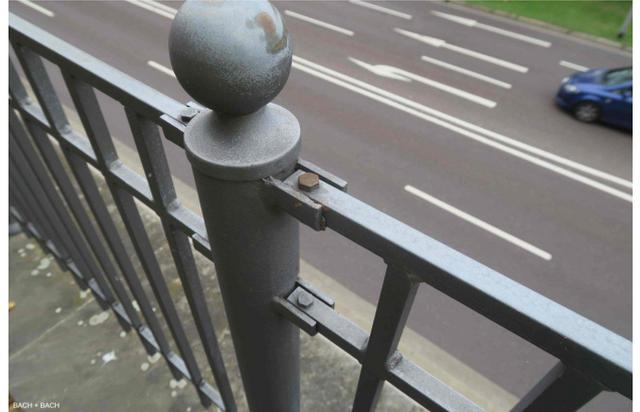
IMG_7642_KOMP

[25] S=0, V=1, D=1 EP BSP-ID 231-22

Wand, Füllstabgeländer ohne Seil, Stahl / Metall, Stellenweise, Schadhaf, Anzahl: 2 Stück, 90,00 m vom Bauwerksanfang, Anliegerseite, Oben auf dem Bauwerk, Pfostenverzierungen abgebrochen / abgerostet, Maßnahme {4}

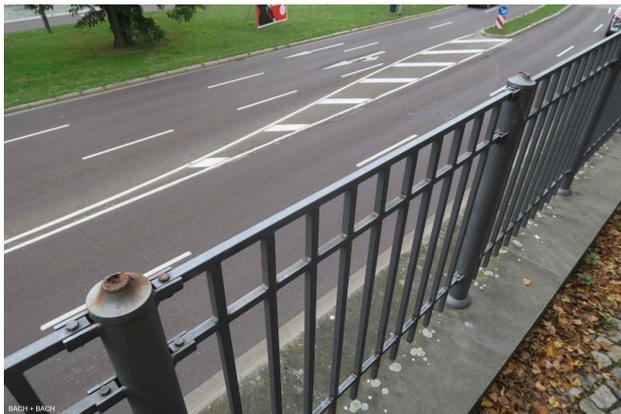
IMG_7640_KOMP

[27] S=0, V=2, D=2 EP BSP-ID 231-20

Wand, Füllstabgeländer ohne Seil, Anker, Eine Stelle, Schadhaf, ---, 85,00 m vom Bauwerksanfang, Anliegerseite, Oben auf dem Bauwerk, fehlender Dehnungsausgleich führte zu ausgerissenen MW-Ankern, Maßnahme {3}

Maßnahmenempfehlung {3}

Art der Leistung **Überbau Mauerwerksinstandsetzung (m² Instandsetzungsfläche -D-)**
Menge **Geschätzte Kosten 3.000 EURO**
Dauer der Maßnahme **Ausführungsjahr**
Dringlichkeit **Mittelfristig**
Maßnahmenfixierung **Keine Maßnahme festgelegt**
Projektbezeichnung **Instandsetzung Brüstungsabdeckung**
Bemerkung **Erneuerung der Stoßfugen zwischen den Abdeckplatten, Sicherung einzelner, loser Platten**

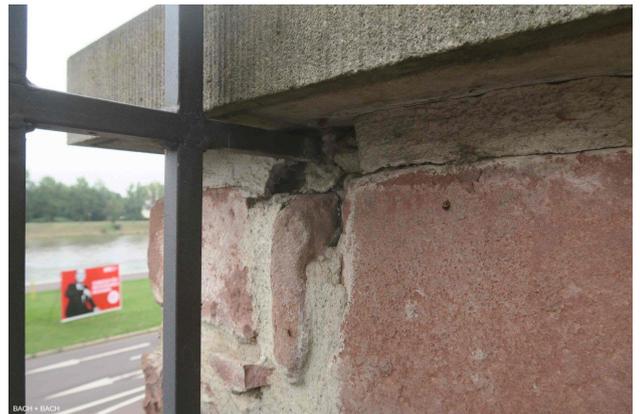
IMG_7646_KOMP

[26] S=0, V=0, D=1 EP BSP-ID 231-20

Wand, Füllstabgeländer ohne Seil, Schraube, Mehrfach, Schadhaf, ---, 90,00 m vom Bauwerksanfang, Anliegerseite, Oben auf dem Bauwerk, ungeeignete Geländerverschraubung, Maßnahme {4}

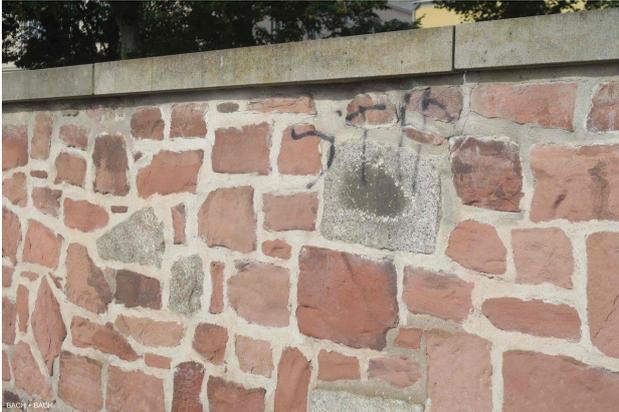
IMG_7359_KOMP

[17] S=0, V=0, D=1 BSP-ID 237-13

Wand, Brüstung als Absturzsicherung, Fugenmörtel, Gesamtes Bauteil, Falsch, Länge: 80,000 m, Längs durchgehend, Beidseitig, Oben, zu harter Fugenmörtel in der aufgesetzten Brüstung verwendet, Maßnahme {1}

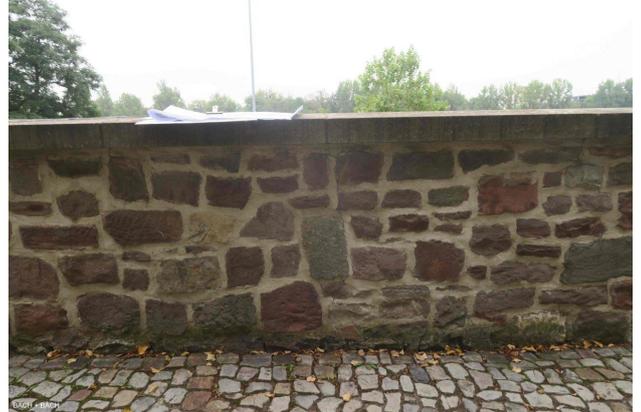
IMG_7647_KOMP

[1] S=0, V=0, D=2 EP BSP-ID 237-13

Wand, Brüstung als Absturzsicherung, Naturstein des Mauerwerks, Ein Stück, Gekippt, 1,00 m vom Bauwerksanfang, Straßenseite, Oben auf dem Bauwerk, Abschlusspfeiler ist verkippt und lose, Anschlussfugen gerissen > 2 mm, Maßnahme {3}

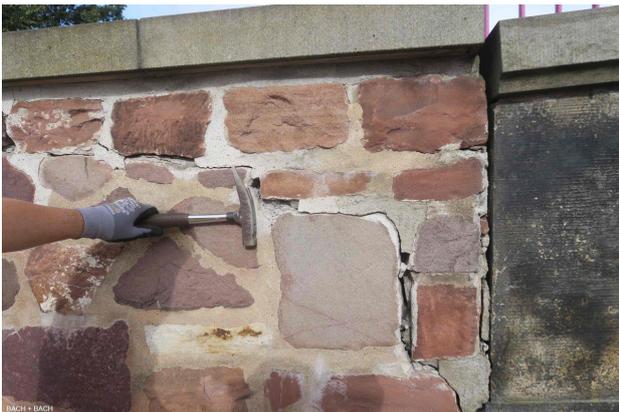
IMG_7340_KOMP

[2] S=0, V=0, D=2 EP BSP-ID 237-03

Wand, Brüstung als Absturzsicherung, Naturstein des Mauerwerks, Ein Stück, Rissig, 1,00 m vom Bauwerksanfang, Anliegerseite, Oben auf dem Bauwerk, Abschlusspfeiler ist verkippt und lose, Anschlussfugen gerissen > 2 mm, Maßnahme {3}

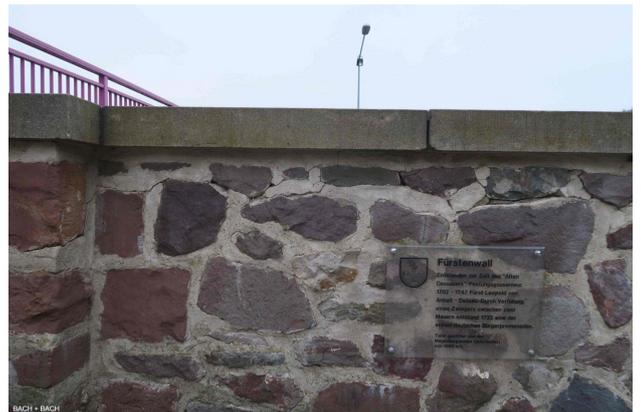
IMG_7629_KOMP

[22] S=0, V=0, D=1 EP BSP-ID 237-03

Wand, Brüstung als Absturzsicherung, Naturstein des Mauerwerks, Vereinzelt, Gerissen, Länge: 2,000 m, 25,00 m vom Bauwerksanfang, Oben, weitere Brüstungsrisse siehe Schadenskartierung, Maßnahme {1}

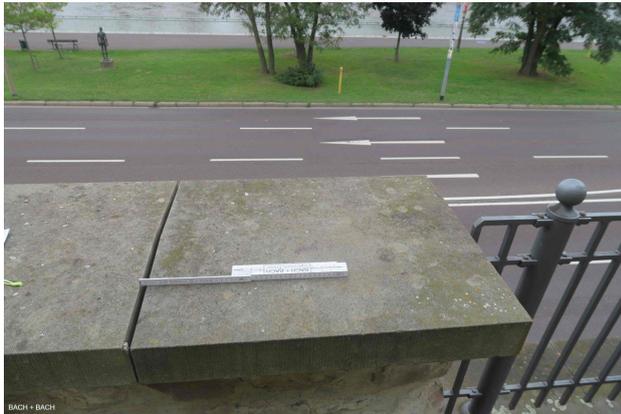
IMG_7636_KOMP

[24] S=1, V=2, D=2 EP BSP-ID 237-13

Abdeckung, Brüstung als Absturzsicherung, Mauerwerksfugen, Eine Stelle, Locker / lose, Länge: 1,000 m, 80,00 m vom Bauwerksanfang, Oberseite, Abdeckung lose und verschoben - Vandalismusgefahr!, Maßnahme {3}

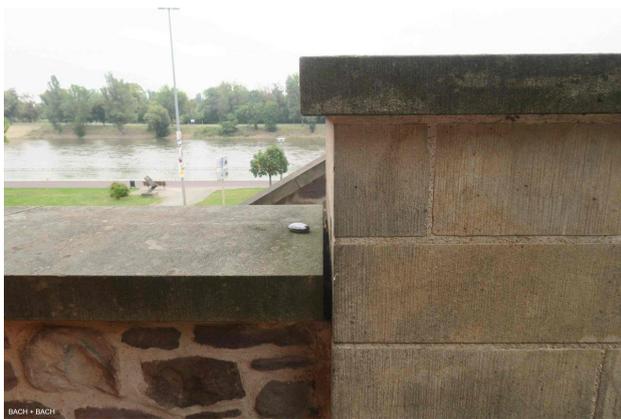
IMG_7649_KOMP

[29] S=0, V=0, D=1 EP BSP-ID 237-13

Abdeckung, Brüstung als Absturzsicherung, Mauerwerksfugen, Eine Stelle, Locker / lose, Länge: 1,000 m, 140,00 m vom Bauwerksanfang, Oberseite, Abdeckung lose, Anschlussfuge offen, Maßnahme {3}

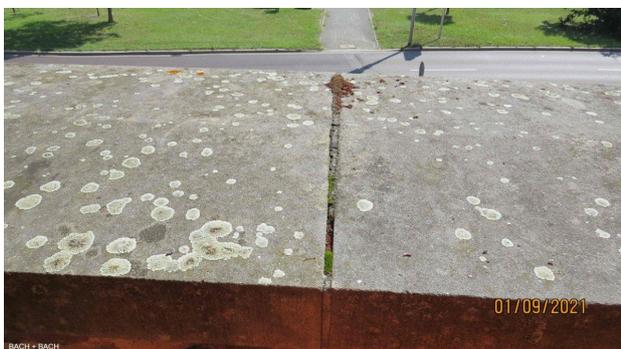
IMG_4793_KOMP

[3] S=0, V=0, D=1 EP BSP-ID 237-02

Abdeckung, Brüstung als Absturzsicherung, Mauerwerksfugen, Größtenteils, Gerissen, Länge: 1,000 m, Längs durchgehend, Oberseite, Fugenmörtel häufig abgerissen und ausgebrochen, Maßnahme {3}

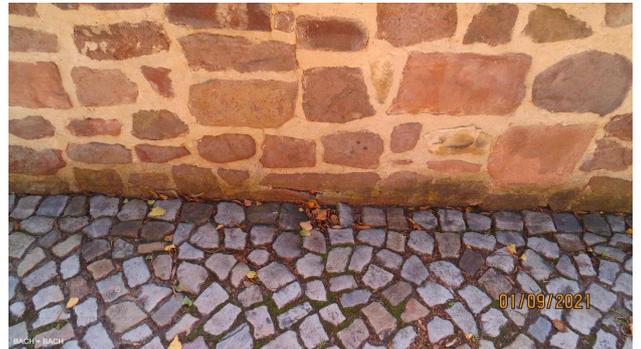
IMG_4794_KOMP

[7] S=0, V=0, D=2 EP BSP-ID 237-03

Wandfuß, Brüstung als Absturzsicherung, Naturstein des Mauerwerks, Bereichsweise, Rissig, Länge: 80,000 m, Längs durchgehend, Anliegerseite, Oben, Fugenschäden im Spritzbereich der Anpflasterung, Maßnahme {1}

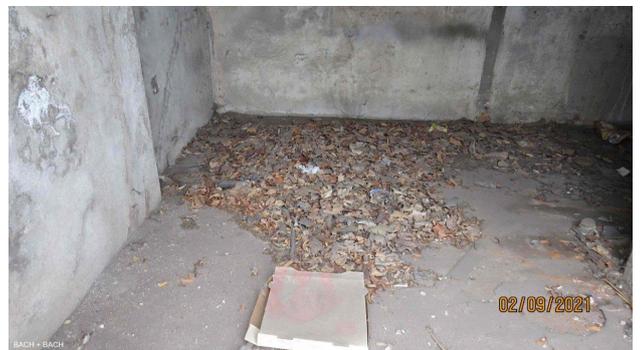
IMG_4871_KOMP

[8] S=0, V=0, D=1 BSP-ID 312-99

Stützbauwerk, Sonstige Ausstattung, Bereichsweise, Schmutzablagerung, 20,00 m vom Feldanfang, , Maßnahme {5}

Maßnahmenempfehlung {5}

Art der Leistung **Betriebliche Unterhaltung / Reinigungsarbeiten (ohne ME -H-)**
Menge **Geschätzte Kosten 200 EURO**
Dauer der Maßnahme **Ausführungsjahr**
Dringlichkeit **Kurzfristig**
Maßnahmenfixierung **Keine Maßnahme festgelegt**
Projektbezeichnung **Reinigung Festungsräume**
Bemerkung **Zugang vorher klären!**

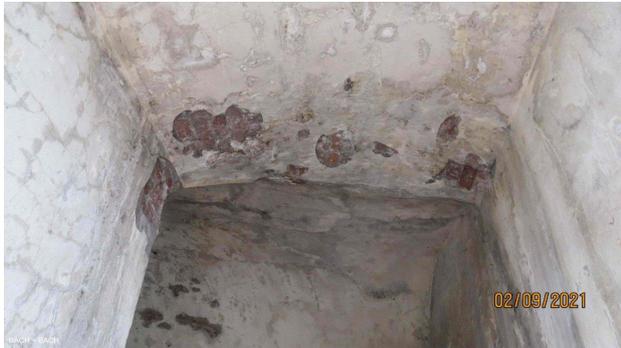
IMG_4867_KOMP

[4] S=0, V=0, D=1 BSP-ID 312-99

Wand, Sonstige Ausstattung, Naturstein des Mauerwerks,
Bereichsweise, Durchfeuchtet, 20,00 m vom
Bauwerksanfang, Wasserdurchtritt in alte Festungsräume

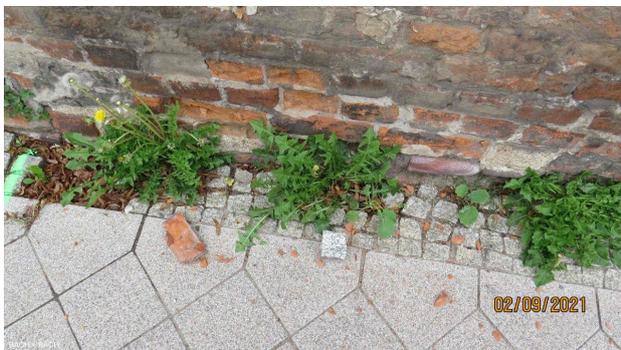
IMG_4869_KOMP

[6] S=0, V=1, D=1 EP BSP-ID 251-05

Wandfuß, Pflaster, Pflasterstein, Gesamtes Bauteil,
Schadhaft, Länge: 120,000 m, Längs durchgehend,
Straßenseite, Unten, loses Kleinpflaster behindert
maschinelle Reinigung des Gehweges!, Maßnahme {2}

Maßnahmenempfehlung {2}

Art der Leistung	Erneuerung / Instandsetzung des Rad- / Gehwegbelages (m² Instands-fl -A-)	
Menge	100	Geschätzte Kosten 5.000 EURO
Dauer der Maßnahme		Ausführungsjahr
Dringlichkeit	Kurzfristig	
Maßnahmenfixierung	Keine Maßnahme festgelegt	
Projektbezeichnung	Überarbeitung Kleinpflaster Gehweganschluss	
Bemerkung	Die derzeit losen Steine behindern massiv die maschinelle Reinigung der Gehbahn!
