Prüfbericht 2021 H

nach DIN 1076

Bauwerksname **Stützwände Fürstenwall**
Teilbauwerksname **Wehrturm**
Kreis
Ort **Magdeburg**
Bauwerksrichtung **von unten nach oben**
Bauwerksart **Sonstige Konstruktion**
Tragfähigkeit
Baujahr **1431**

Prüfrichtung **ohne - Zuordnung entsprechend Himmelsrichtung**
Prüfer **Dr.-Ing. J. Bach**
Prüfung vom **05.08.2021** bis **16.11.2021**

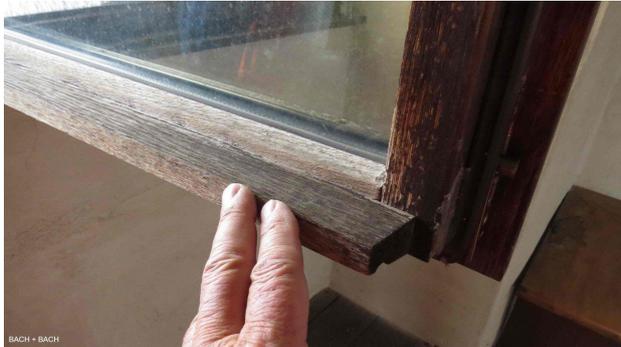
IMG_4840_KOMP

[29] S=0, V=0, D=2 EP BSP-ID 500-99

Sonstiges Bauwerk, Konstruktionsteil, Fenster, An allen Bauteilen, Verschlissen, Holzschutz dringend überarbeitungsbedürftig!

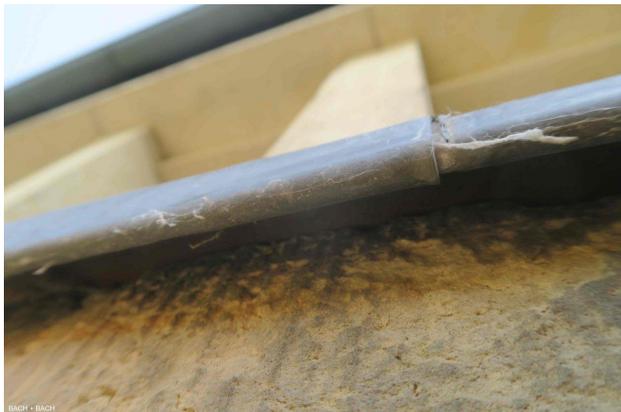
IMG_7524_KOMP

[22] S=0, V=0, D=1 BSP-ID 510-19

Sonstiges Bauwerk, Konstruktionsteil, Stahl / Metall, Punktuell, Gerissen, Länge: 1,000 m, Lötnaht gerissen

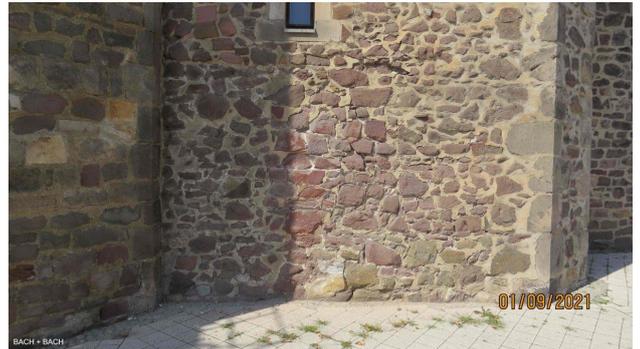
IMG_4803_KOMP

[1] S=1, V=0, D=2 EP BSP-ID 507-08

Sonstiges Bauwerk, Naturstein des Mauerwerks, Bereichsweise, Schadhaft, Fläche: 50,00 m², ---, Osten, Unten, Folge der Durchfeuchtung, Maßnahme {6}

Maßnahmenempfehlung {6}

| Projektbezeichnung | Fugeninstandsetzung | |

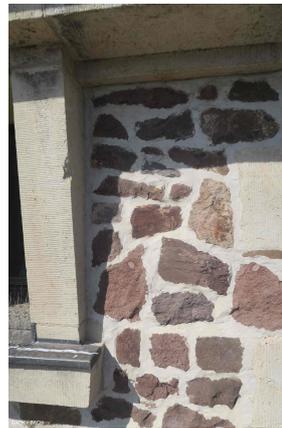
IMG_7440_KOMP

[10] S=0, V=0, D=0 BSP-ID 507-06

Sonstiges Bauwerk, Steinkante, Vereinzelt, Schadhaft, unkritische Kantenabplatzung

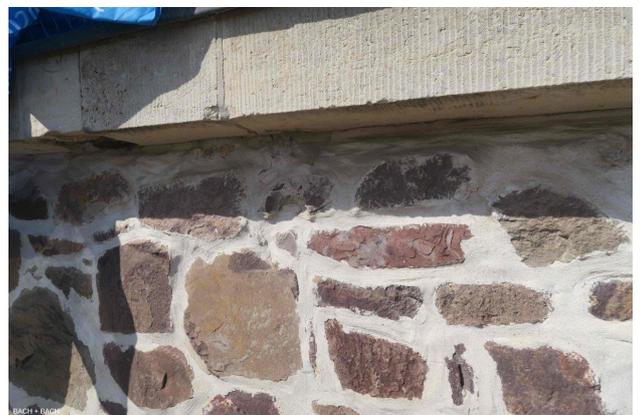
IMG_7445_KOMP

[13] S=0, V=0, D=1 BSP-ID 259-06

Sonstiges Bauwerk, Fugenfüllung, Bereichsweise, Schadhaft, Länge: 250,000 m, ---, Beidseitig, Unten, Fugenrisse - Fugen nicht fachgerecht ausgeführt, Maßnahme {6}

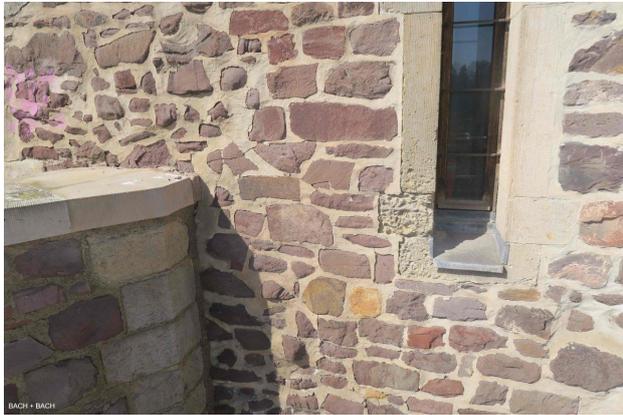
IMG_7451_KOMP

[14] S=0, V=0, D=1 BSP-ID 507-06

Sonstiges Bauwerk, Naturstein des Mauerwerks, Bereichsweise, Schadhaf, Fläche: 0,50 m², ---, Osten, Unten, Steinverlust in der Laibung als Folge der Durchfeuchtung, Maßnahme {6}

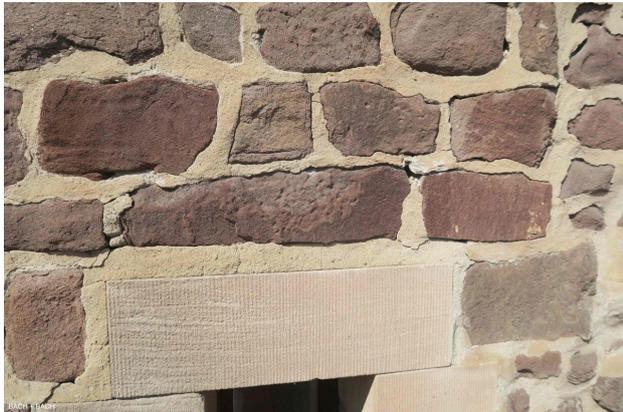
IMG_7456_KOMP

[17] S=0, V=0, D=1 BSP-ID 259-02

Sonstiges Bauwerk, Fugenfüllung, Bereichsweise, Schadhaf, Länge: 30,000 m, ---, Süden, Mitte hoch, Fugen ohne Flankenhaftung, Maßnahme {6}

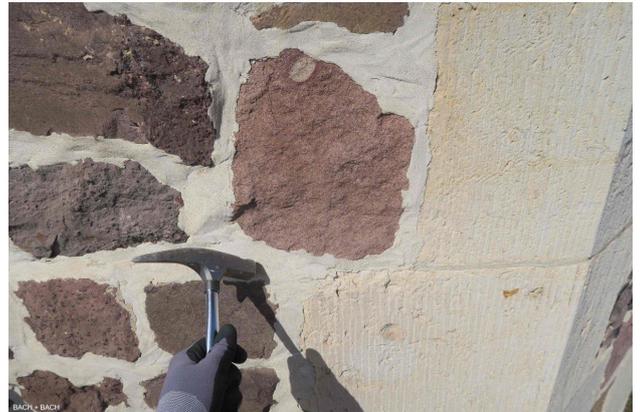
IMG_7441_KOMP

[11] S=0, V=0, D=2 EP BSP-ID 259-06

Sonstiges Bauwerk, Fugenfüllung, Häufig, Nicht kraftschlüssig, Länge: 1500,000 m, Fläche: 40,00 m² - Fläche: 400,00 m² - ---, Maßnahme {6}

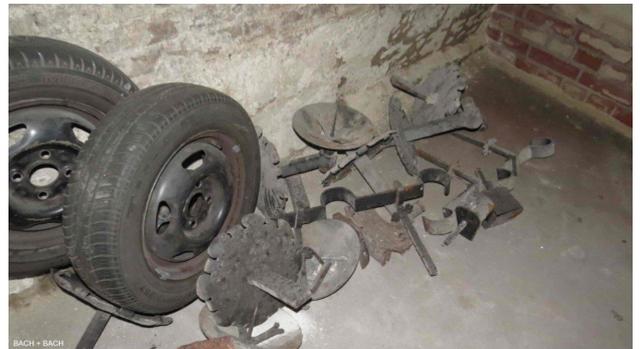
IMG_4838_KOMP

[28] S=0, V=1, D=1 EP BSP-ID 500-99

Sonstiges Bauwerk, Mehrfach, Schmutzablagerung, Winterräder?, Maßnahme {9}

Maßnahmenempfehlung {9}

| Projektbezeichnung | Sicherung / Konservierung der Ausstattung | |
| Bemerkung | z.B. Verschluss der trocken fallenden Abwasseranschlüsse in den Sanitärräumen Prüfung der Notwendigkeit des Betriebes der elektrischen Heizungen, Beräumung des angesammelten Mülls | |

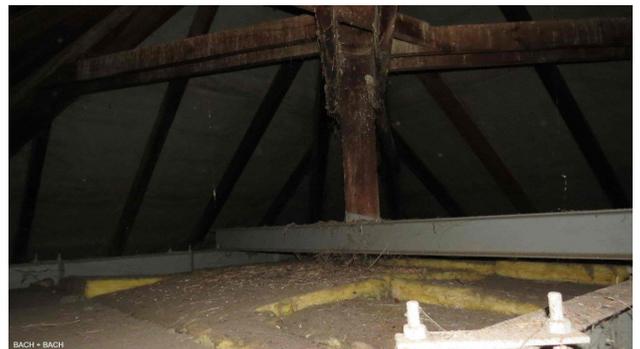
IMG_4947_KOMP

[31] S=0, V=2, D=2 BSP-ID 500-03

Sonstiges Bauwerk, Holz, An allen Bauteilen, Vogelkotablagerung, Oben, , Maßnahme {4}

Maßnahmenempfehlung {4}

| Projektbezeichnung | Erneuerung Dacheindeckung | |
| Bemerkung | Einschließlich Vogeleinflugschutz, Unterspannbahn | |

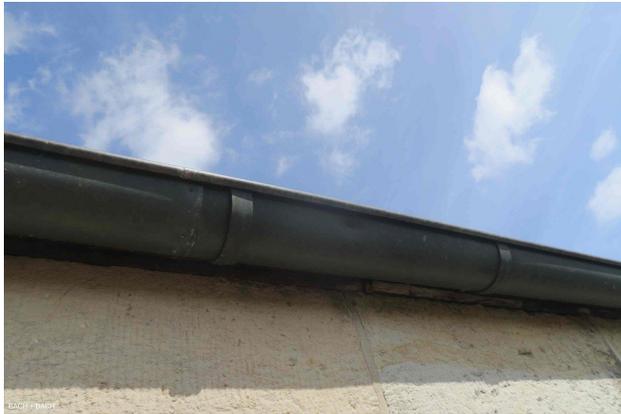
IMG_7506_KOMP

[20] S=0, V=0, D=2 BSP-ID 512-08

Sonstiges Bauwerk, Holzschutz, An allen Bauteilen, Verschlissen, Länge: 34,000 m, Traufbohlen verschlissen, Maßnahme {4}

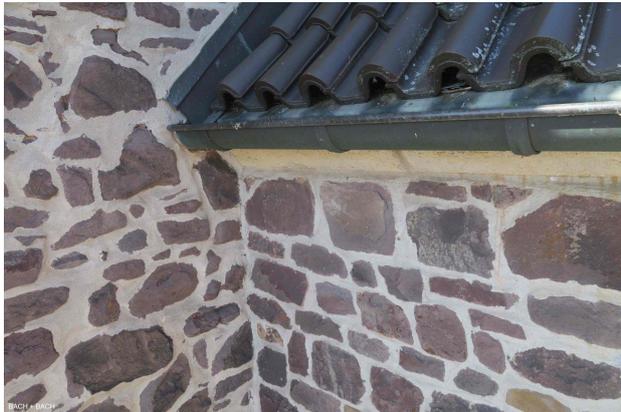
IMG_7416_KOMP

[4] S=1, V=0, D=2 BSP-ID 507-02

Sonstiges Bauwerk, Naturstein des Mauerwerks, Stellenweise, Abgeplatzt, Fläche: 2,00 m², Seitenfläche beidseitig, Oben und unten, typische Schalenbildung des roten Sandsteins, Maßnahme {6}

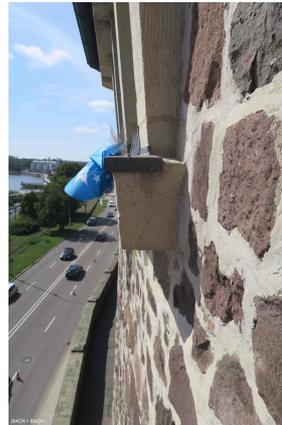
IMG_7442_KOMP

[12] S=1, V=3, D=2 BSP-ID 507-04

Sonstiges Bauwerk, Naturstein des Mauerwerks, Ein Stück, Gerissen, Länge: 0,300 m, Osten, Oben auf dem Bauwerk, Trennriss in der Werksteinfensterbank über dem Gehweg, Maßnahme {3}

Die schlechte Bauwerksnote resultiert aus der Gefahrenstelle auf der Ostseite, hier droht die gerissene Werksteinfensterbank in Teilen auf den Gehweg abzustürzen (Schadens-ID 12). Die Schadstelle ist ohne Steighilfen nicht einsehbar und stellt für den Verkehrssicherungspflichtigen ein großes Risiko dar!

Maßnahmenempfehlung {3}

| Projektbezeichnung | Sicherung absturzgefährdeter Werksteine | |
| Bemerkung | gerissene Fensterbank auf der Ostseite Vernadeln und Verpressen, Steigereinsatz möglich | |

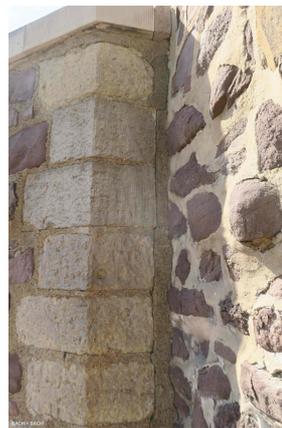
IMG_7454_KOMP

[15] S=0, V=0, D=2 EP BSP-ID 259-06

Sonstiges Bauwerk, Fugengrund der Raumfuge senkrecht, Bereichsweise, Gerissen, Länge: 7,000 m, SO, Trennriss Anschluss TBW 7, Maßnahme {6}

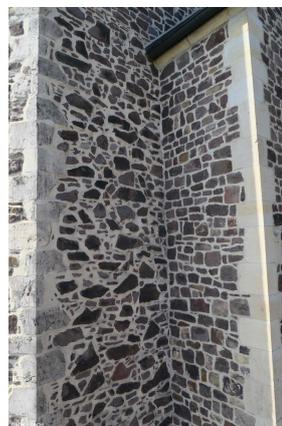
IMG_7430_KOMP

[9] S=0, V=0, D=1 EP BSP-ID 259-06

Sonstiges Bauwerk, Fugengrund der Raumfuge senkrecht, Bereichsweise, Gerissen, Länge: 10,000 m, NO, Anschlussfuge Treppenhausanbau, Maßnahme {6}

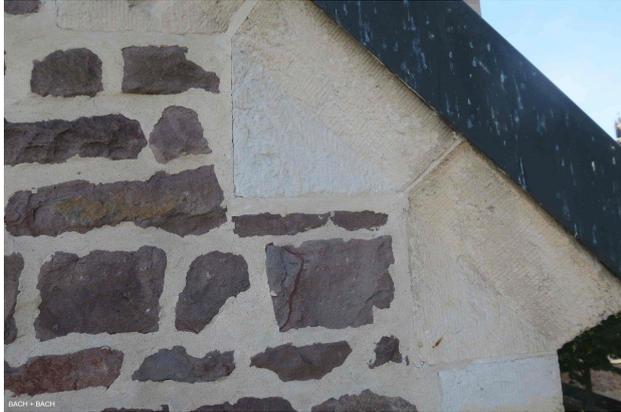
IMG_7424_KOMP

[6] S=1, V=0, D=2 BSP-ID 507-01

Sonstiges Bauwerk, Naturstein des Mauerwerks, Häufig, Rissig, Länge: 100,000 m, Anschlussfugen an Werkstücke häufig gerissen, Maßnahme {6}

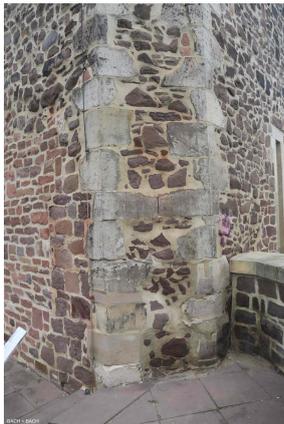
IMG_7652_KOMP

[24] S=0, V=0, D=2 EP BSP-ID 507-07

Sonstiges Bauwerk, Naturstein des Mauerwerks, Eine Stelle, Durchfeuchtet, Fläche: 2,00 m², SO, Unten, Pinkelecke!!!, Maßnahme {5}

Die massive Durchfeuchtung der Südostecke ist vermutlich auf die verschmutzte Rinnenanlage der Turmhaube zurückzuführen. Sie hat bereits zu sichtbaren Schäden an Steinen und Verfugung außen sowie zu Putzschäden im Turminnenen geführt.

Maßnahmenempfehlung {5}

| Projektbezeichnung | Reinigung Rinnenanlage | |

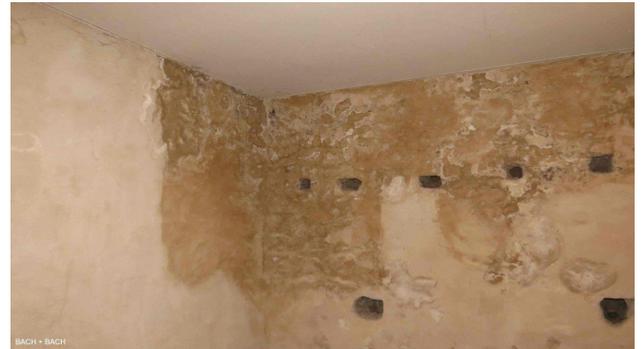
IMG_4835_KOMP

[27] S=0, V=0, D=2 EP BSP-ID 507-07

Sonstiges Bauwerk, Naturstein des Mauerwerks, Bereichsweise, Durchfeuchtet, SO, Unten, , Maßnahme {5}

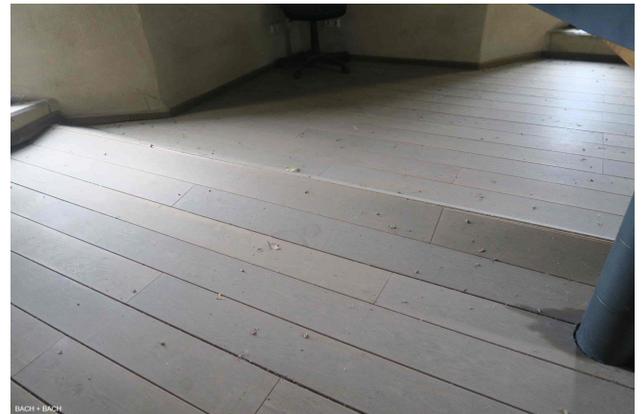
IMG_7576_KOMP

[32] S=0, V=3, D=1 BSP-ID 500-08

Sonstiges Bauwerk, Holz, Bereichsweise, Durchfeuchtet, Fläche: 25,00 m², Oben, Folge des undichten Daches, Maßnahme {12}

Die mangelhafte Dachdeckung hat bereits zu Wasserschäden im aufwendig ausgebauten, gegenwärtig aber eher traurig aussehenden Turminnenen geführt. Der aufgewölbte Bodenbelag im OG beeinträchtigt die Verkehrssicherheit!

Maßnahmenempfehlung {12}

| Projektbezeichnung | Reparatur Wasserschaden am Bodenbelag OG | |

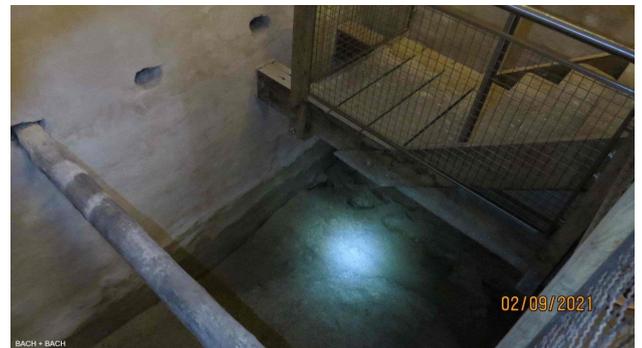
IMG_4831_KOMP

[25] S=0, V=0, D=2 EP BSP-ID 500-05

Sonstiges Bauwerk, Bereichsweise, Durchnässt, Fläche: 35,00 m², Unten, stehendes Wasser auf dem Boden der unteren Ebene, Maßnahme {5}

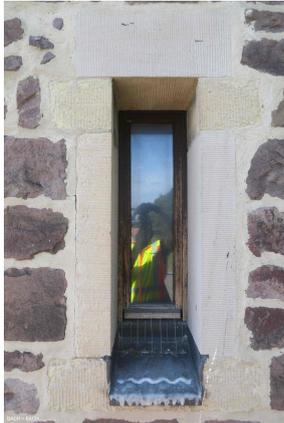
IMG_7428_KOMP

[8] S=0, V=0, D=1 BSP-ID 253-99

Sonstiges Bauwerk, Ausstattungen, Fenster, Häufig, Fehlt, Länge: 10,000 m, Oben und unten, geklebte Spikes fehlen bzw. sind lose, Maßnahme {13}

Maßnahmenempfehlung {13}

| Projektbezeichnung | Erneuerung Holzschutz Fenster und Türen | |

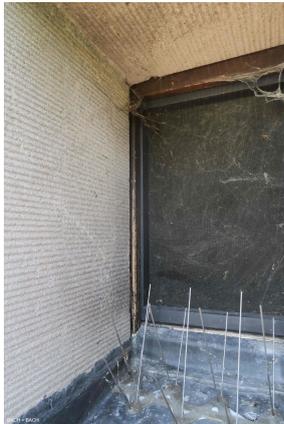
IMG_7426_KOMP

[7] S=0, V=0, D=2 EP BSP-ID 253-15

Sonstiges Bauwerk, Ausstattungen, Imprägnierung, An allen Bauteilen, Verschlissen, Fläche: 30,00 m², , Maßnahme {13}

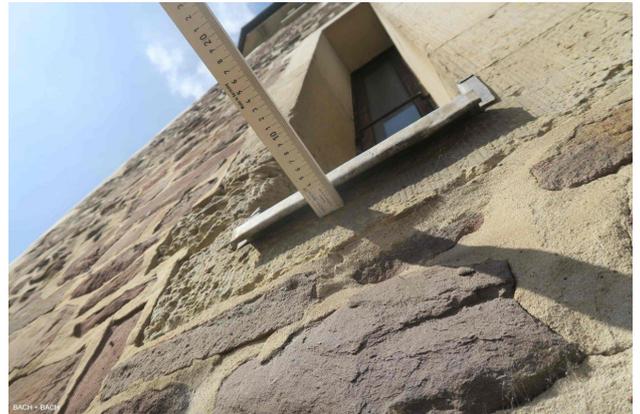
IMG_7458_KOMP

[18] S=0, V=0, D=0 BSP-ID 252-99

Sonstiges Bauwerk, Bauwerksentwässerung, Gesimstropfkante, An einigen Bauteilen, Nicht fachgerecht, Länge: 2,000 m, keine Bewertung, da keine Folgeschäden zu erwarten

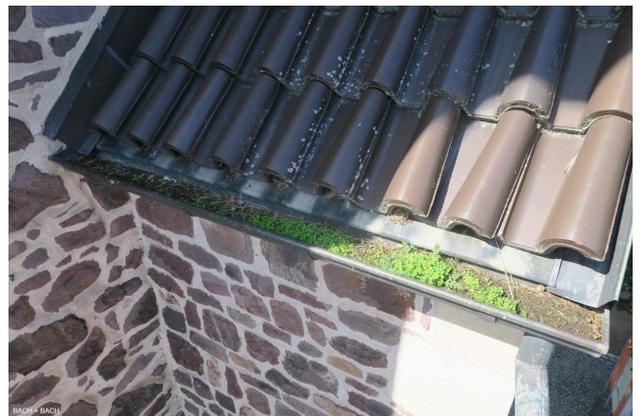
IMG_7414_KOMP

[5] S=0, V=0, D=3 BSP-ID 252-05

Sonstiges Bauwerk, Bauwerksentwässerung, An allen Bauteilen, Nicht funktionsfähig, Länge: 30,000 m, Oben, , Maßnahme {5}

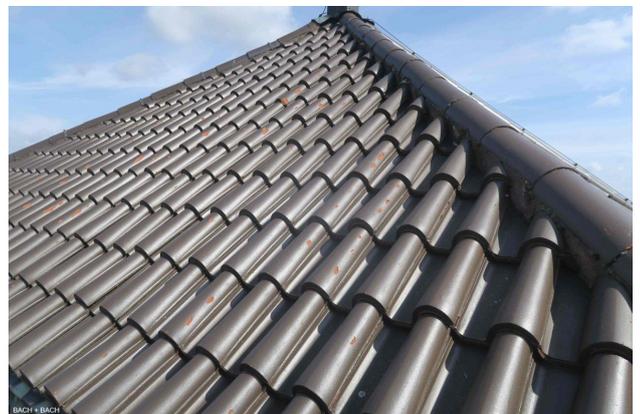
IMG_7518_KOMP

[21] S=1, V=1, D=3 BSP-ID 252-99

Sonstiges Bauwerk, Bauwerksentwässerung, Stein, An allen Bauteilen, Abgeplatzt, Fläche: 85,00 m², Oben auf dem Bauwerk, flächig Abplatzungen an den Dachsteinoberflächen, , Maßnahme {4}

Dachdeckung und -entwässerung weisen zahlreiche schwere Mängel. Sie sind nach Ansicht des Prüfers wirtschaftlich nicht reparabel und die Dachdeckung muss komplett neu hergestellt werden. Dabei dürfen die gravierenden Mängel der letzten Sanierung nicht wiederholt werden. Dauerhaftere Alternativen zu der Ziegeldeckung sollten dabei Berücksichtigung finden.

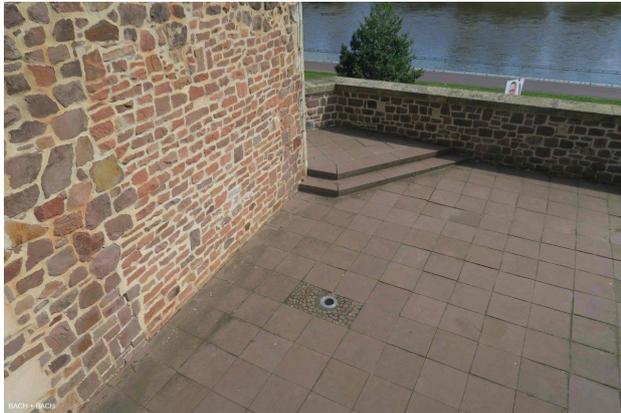
IMG_7497_KOMP

[19] S=0, V=0, D=1 BSP-ID 312-99

Sonstiges Bauwerk, Beleuchtung unter dem Bauwerk, Mehrfach, Zerstört durch Fremdeinwirkung, Anzahl: 2 Stück, Beidseitig, Unten, Funktion nicht geprüft, Maßnahme {7}

Mindestens ein außen angeordneter Bodenstrahler ist beschädigt. Die Funktion der restlichen Strahler konnte nicht geprüft werden.

Maßnahmenempfehlung {7}

| Projektbezeichnung | Prüfung technische Ausstattung | |

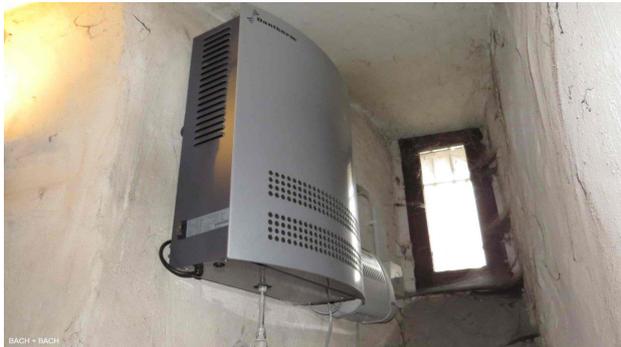
IMG_4834_KOMP

[26] S=0, V=0, D=1 BSP-ID 999-99-99

Sonstiges Bauwerk, Maschinelle Einrichtung, Zahlreich, Schadhaf, Anzahl: 5 Stück, Funktion offensichtlich gestört, Maßnahme {7}

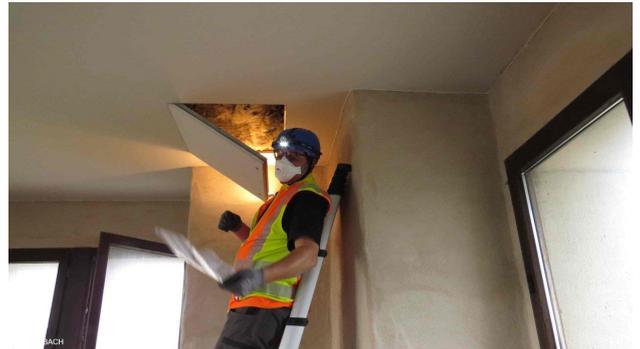
IMG_4941_KOMP

[30] S=0, V=0, D=1 BSP-ID 260-99

Sonstiges Bauwerk, Besichtigungsluke, Ein Stück, Prüfung nicht möglich, Oben, Revisionsöffnung nicht nutzbar, Maßnahme {10}

Maßnahmenempfehlung {10}

| Projektbezeichnung | Schaffung Zugangsmöglichkeit zum Dachraum | |
| Bemerkung | Umbau der nicht voll zu öffnenden Revisionsklappe | |

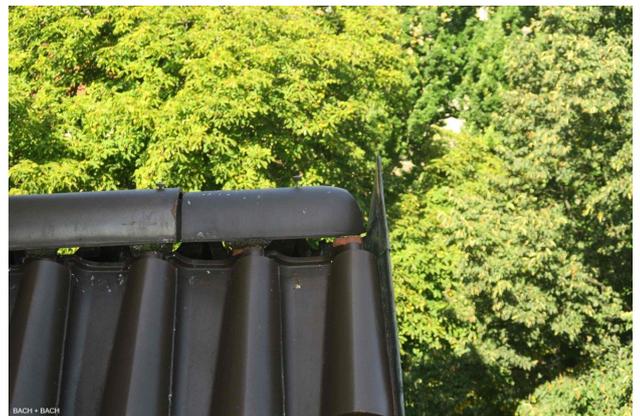
IMG_7411_KOMP

[3] S=1, V=1, D=3 BSP-ID 312-99

Sonstige Ausstattung, Bereichsweise, Falsch, Länge: 3,000 m, Norden, Oben auf dem Bauwerk, Wasserzutritt durch Firstdeckung, Maßnahme {4}

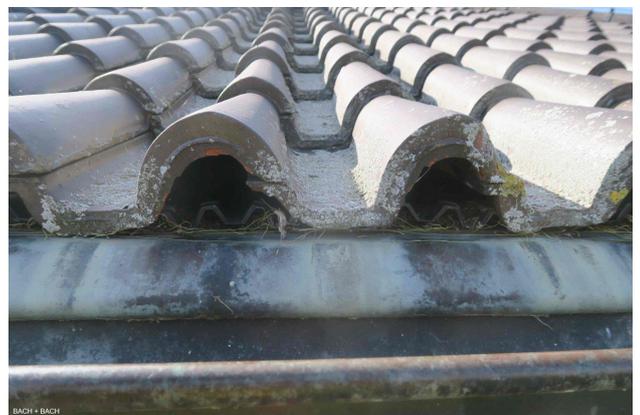
IMG_7405_KOMP

[2] S=1, V=1, D=3 EP BSP-ID 312-99

Sonstige Ausstattung, An allen Bauteilen, Fehlt, Länge: 34,000 m, Oben auf dem Bauwerk, Einflugschutz unwirksam!, Maßnahme {4}

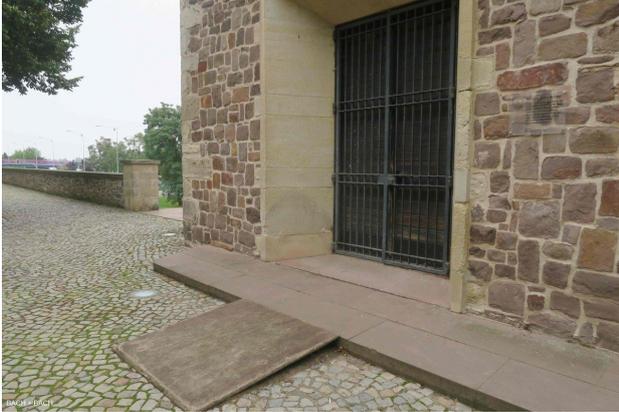
IMG_7590_KOMP

[23] S=0, V=2, D=0 EP BSP-ID 312-99

Sonstiges Bauwerk, Sonstige Ausstattung, Ein Stück,
Falsch, Stolpergefahr an Rampenkante

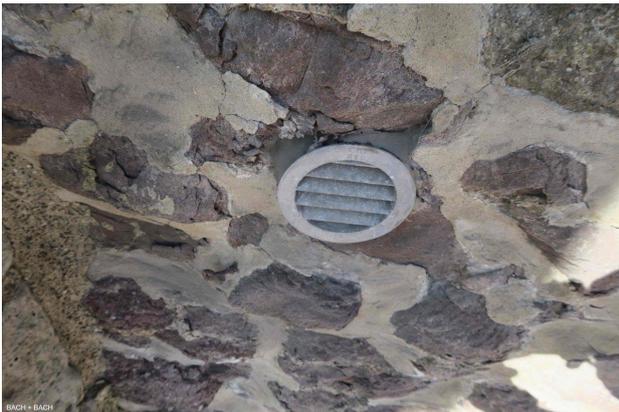
IMG_7455_KOMP

[16] S=0, V=0, D=2 BSP-ID 259-03

Sonstiges Bauwerk, Sonstige Ausstattung, Fugenfüllung
der Montagefuge, Eine Stelle, Nicht fachgerecht, Länge:
0,500 m, Osten, , Maßnahme {6}
