**Erkundung der Bausubstanz und
des Untergrunds auf Schadstoffe**

IUA2016373

Nürnberg, den 31.01.2017

Projekt: Berliner Chaussee 46, 39114 Magdeburg

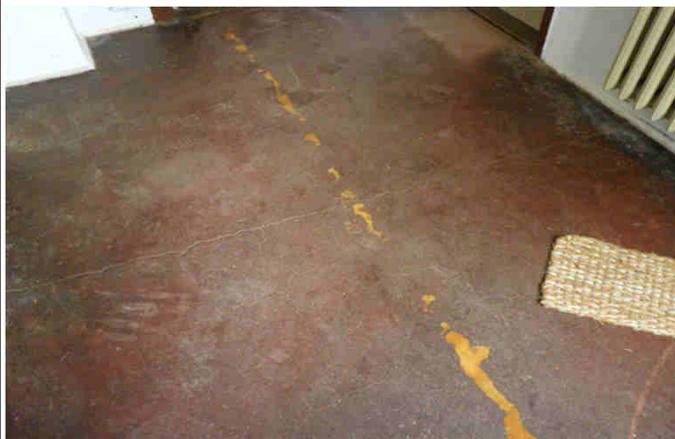
Bild 1: rot-brauner Steinholzboden

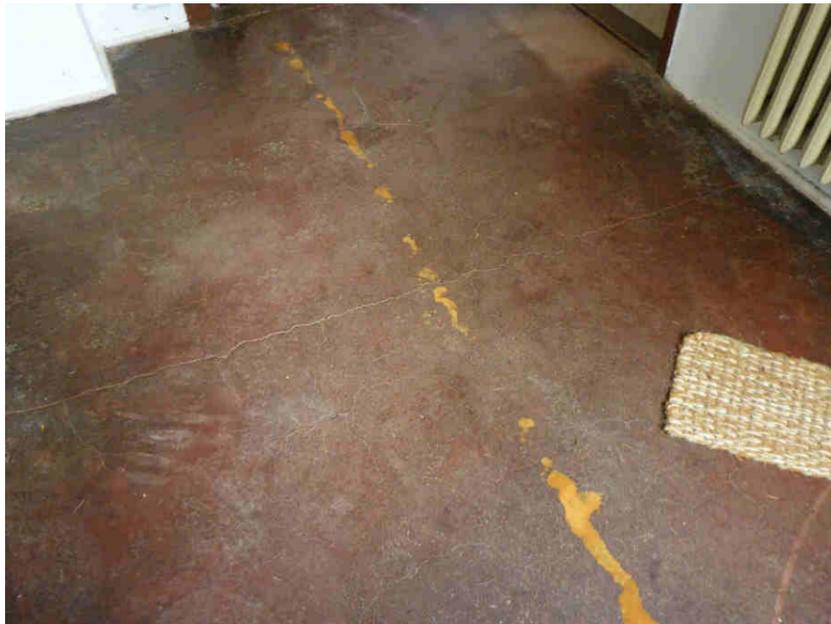
Bild 14: Steinholzboden im EG des Verwaltungsgebäudes (E)

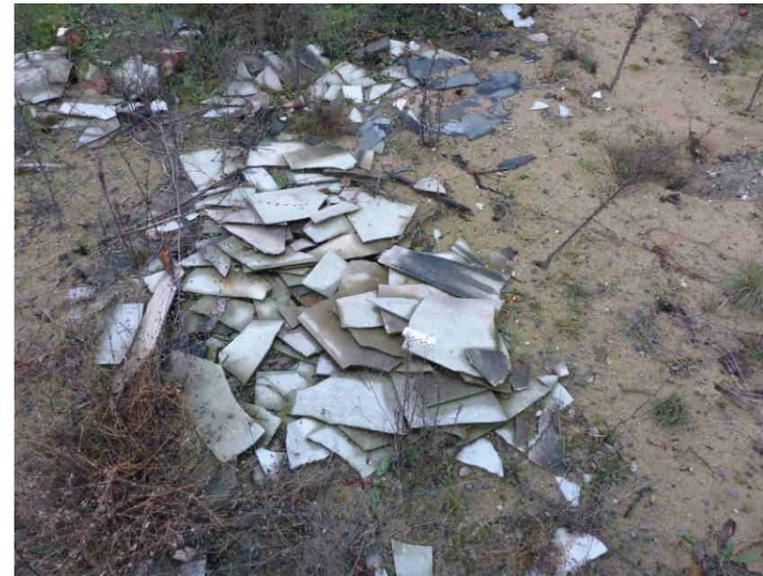
Auf der Freifläche im Bereich der Bohrung KRB12 (ca. 100 m²) liegen zahlreiche Bruchstücke von Asbestzement-Platten. Es handelt sich augenscheinlich um ca. **4 m² asbesthaltiges Material**. Es handelt sich um **Asbestzementprodukte** im Sinne der TRGS 519 „Asbest“ [6]. Vor eventuellen Erdbaumaßnahmen muss das Material von einer Fachfirma mit Zulassung nach TRGS 519 ordnungsgemäß separiert und entsorgt werden.

Bild 17: Frei liegende Asbestzement-Bruchstücke

Von den Asbestzement-Bruchstücken auf der Freifläche bei KRB12 geht keine unmittelbare Gefahr aus, dennoch ist eine zeitnahe Entfernung durch eine Fachfirma anzuraten um einer möglichen Faserfreisetzung durch Verwitterung des Materials vorzubeugen.

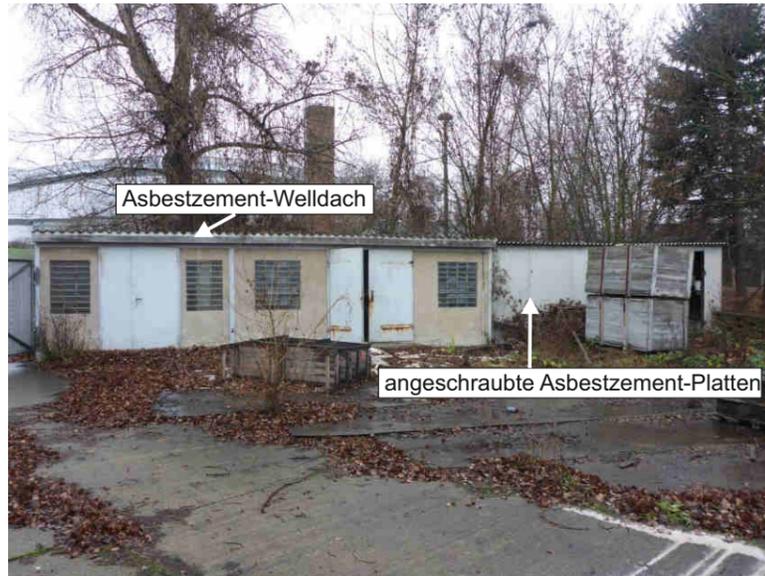
Die Außenfassaden der Lagerbaracke (F) und des Lagerschuppens (H) sind teilweise mit angeschraubten hellgrauen **Asbestzement-Platten** verkleidet. Diese wurden nicht beprobt, da sie aufgrund des Baujahres der Gebäude als **asbesthaltig** anzunehmen sind. Es handelt sich um **Asbestzementprodukte** im Sinne der TRGS 519 „Asbest“ [12]. Solange die Platten nicht beschädigt werden, geht kein Gesundheitsrisiko von ihnen aus.

Das Dach des Lagerschuppens besteht aus **Asbestzement-Wellplatten**. Es handelt sich um **Asbestzementprodukte** im Sinne der TRGS 519 „Asbest“ [12]. Solange die Platten nicht beschädigt werden, geht kein Gesundheitsrisiko von ihnen aus.

Bild 21: Lagerschuppen (H) mit AZ-Welldach und AZ-Fassadenverkleidung

Den Ausbau der ermittelten **asbesthaltigen Asbestzementplatten** und **IT-Dichtungen** regelt die *TRGS 519 „Asbest: Abbruch-, Sanierungs- und Instandhaltungsarbeiten“* [12].

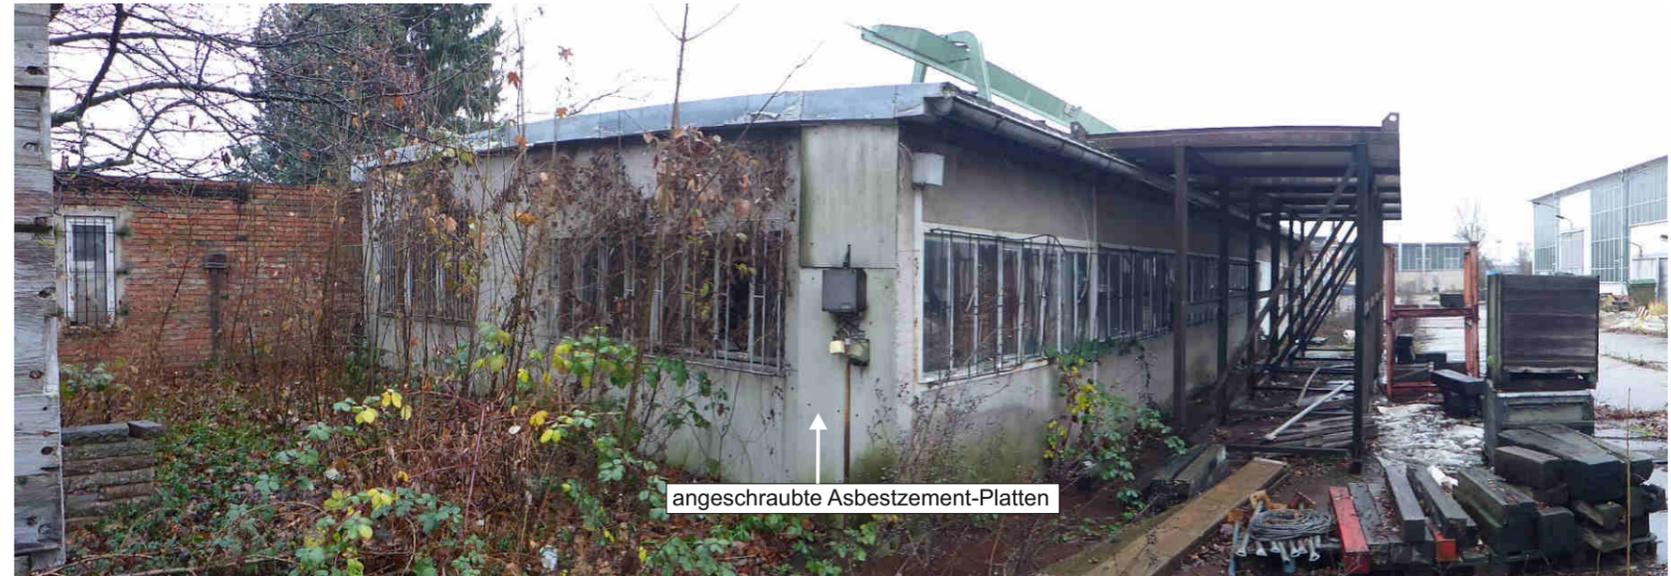
Bild 22: Lagerbaracke (F) mit seitlich angeschraubten Asbestzement-Platten.

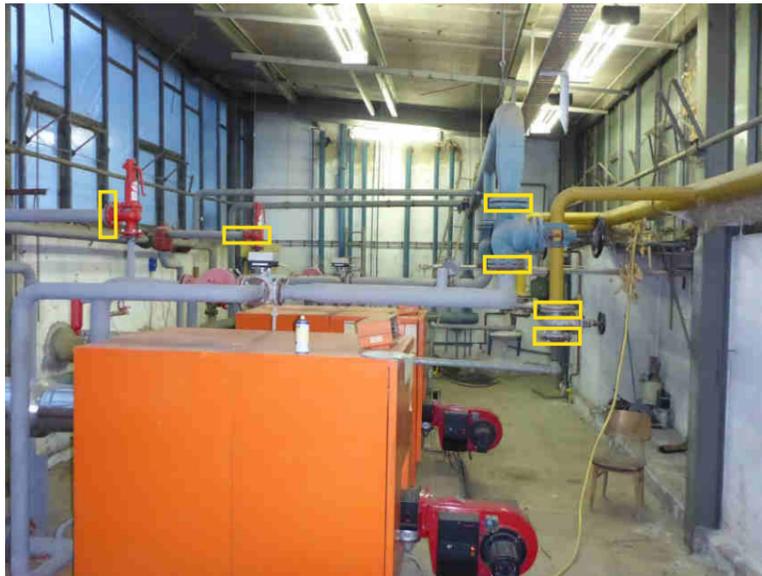
Bild 28: Innenraum Heizhaus, farbig markiert: IT-Dichtungen
