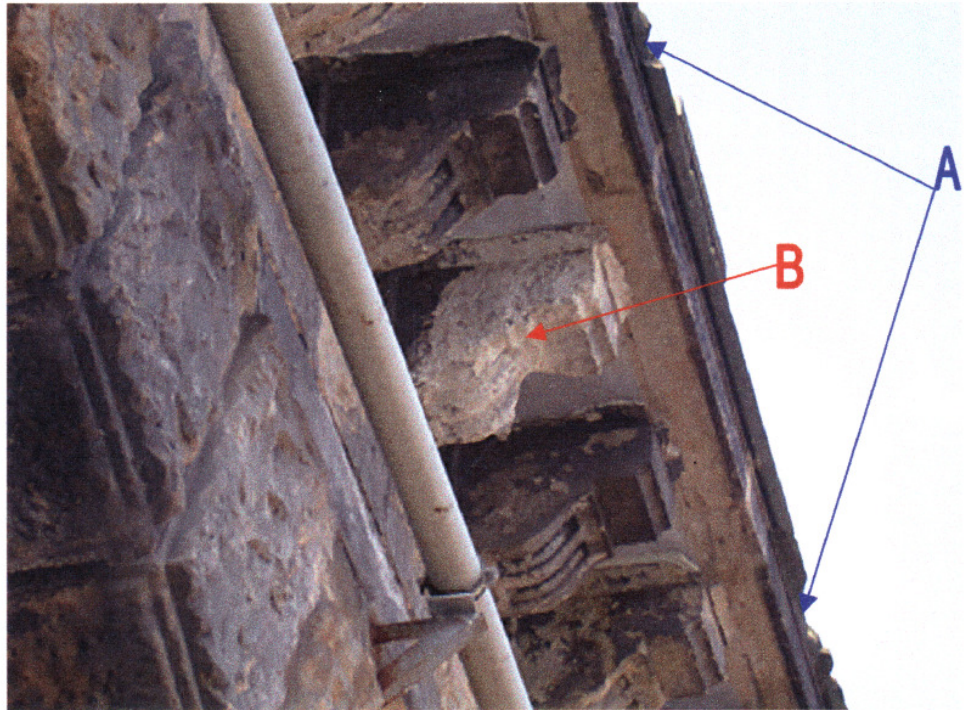
Bauwerksnordseite

Blick unter das Gesims mit den Sandsteinkonsolen,

A : Gesimsabdeckung in den Randbereichen (Traufen) ausgebrochen, Ausbrüche auf die gesamte Bauwerkslänge verteilt, betroffen Süd und Nordseite

B : z.T. sehr starke Verwitterungsspuren an den Sandsteinkonsolen, betroffen Süd und Nordseite

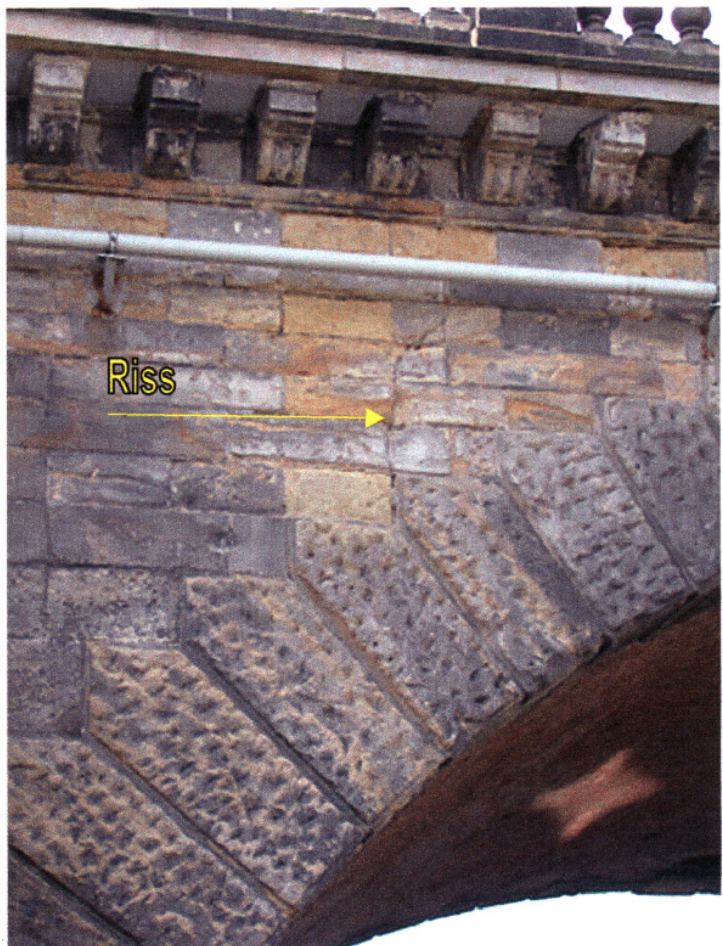
Bauwerksnordseite

Sandstein der Stirnmauern stark verwittert, teilweise ausgeplatzt, Riß vertikal zur Gewölbestirn im Viertelpunkt läßt auf Setzungen in der Stirnmauer schließen, Gas-HD-Leitung außen am Bauwerk befestigt
