# M A S T E R P L A N

K U N S T M U S E U M K L O S T E R U N S E R L I E B E N F R A U E N M A G D E B U R G

Magdeburg, Kloster Unser Lieben Frauen  
Masterplan

Im vorliegenden Masterplan wurden die notwendigen Maßnahmen nach 10 Bauabschnitten gegliedert und in 13 Projektblättern dargestellt. Grundlage für die Kostenermittlung ist der BKl – Baukostenindex 2005.

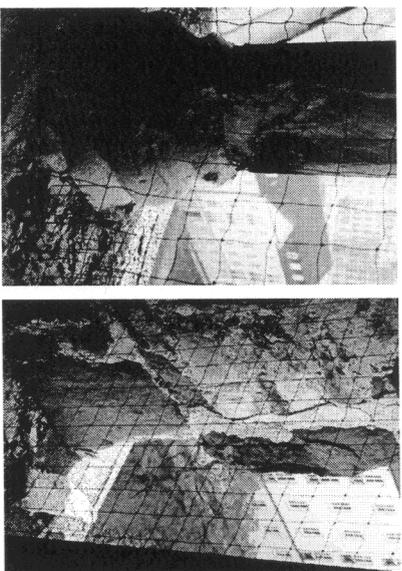
Links Mitte: nisches Niveau (r.)  
Steinschäden in den Rundbogen-  
öffnungen

- statisch-konstruktive Sicherung
- Konservierung, Restaurierung und Ersatz von geschädigten Werksteinen, Zierelementen und Holzbau-tellen
- Neuverfugung
- Neudeckung Turmhelme in Blei
- Niveaueinpassung Westportal
- Restaurierung Vorhalle und Empore
- Instandsetzung Turmaufgänge und Turmoberge-schosse mit Dachwerken und Decken

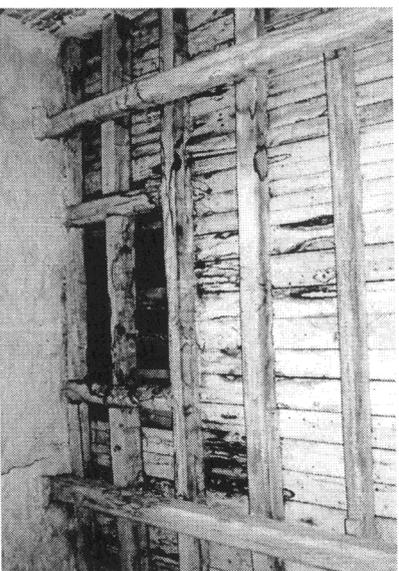
Links unten: Emporendecke - Wasserschäden

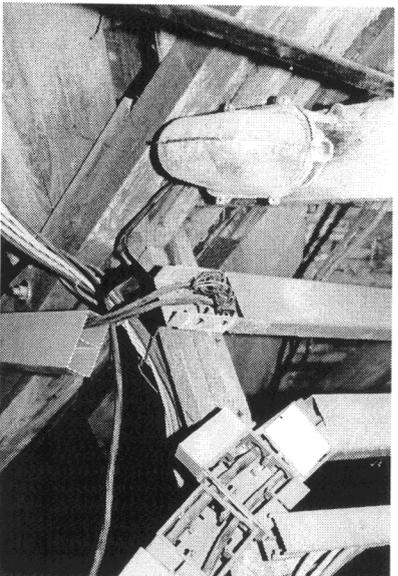
Die bautechnischen Gegebenheiten der Bibliothek im Dachgeschoss des Westflügels genügen in klimatischer und brandschutztechnischer Hinsicht den heutigen Erfordernissen in keiner Weise. Abgesehen von gravierenden konstruktiven Mängeln fehlen ein zweiter Rettungsweg und eine Brandmeldeanlage. Achtung, höchste Gefahr! – vgl. Brand in Anna-Amalia Bibliothek, Weimar!

Deckenkonstruktion über Bibliothek mit ungenügendem Brandschutz

- Herrichten der Räume im Ostflügel
- Ausstattung mit Regalen, neuer Kompaktanlage und Arbeitsmittel
- Umzug
- Ertüchtigung der alten Bibliotheksräume im Westflügel als Depot

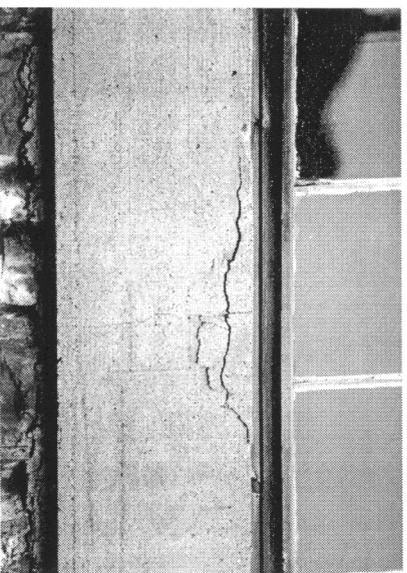
Westbau mit Haupteingang  
Nord-West-Ecke mit Resten römischer Substanz im Untergeschoss  
Schäden an Beton und Mauerwerk  
Dachwerk

- Sanlierung des Stahlbetons
- Schließen von Rissen im Mauerwerk
- Neuverfugung der Fassaden
- Ersatz Dachwerk (vorhanden: Nagelbinder, Ersatz durch Massivholz), Dachdeckung (Wiederverwendung der vorhandenen schweren Biberschwanzdachsteine), Bekleidung innen (für geeignete Dachraumnutzung)

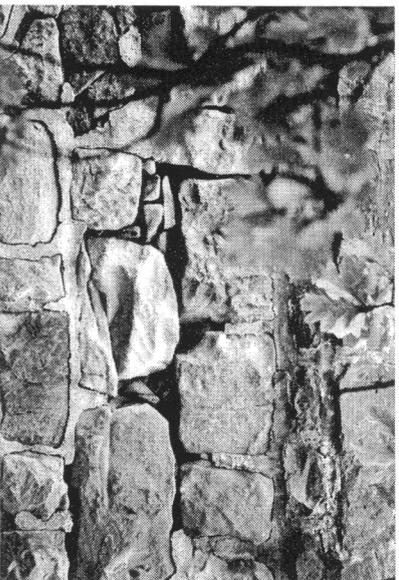
Bild oben:  
Nordflügel von Süd-Osten mit  
freigelegtem Kellergeschoss  
Links oben:  
Fassade der Kapelle „Zum Ölberg“  
Links Mitte:  
Mauerrest der romanischen  
Klosteranlage  
Links unten:  
Auswitterung Verfürgung

- Ergänzungen und Reparaturen im abgegrabenen Bereich
- Öffnung der Einfahrt und der begleitenden Fenster
- Reparatur von Stebepfeilköpfen
- Neuverfügung der Wände nach Vorbild Giebel-fassade
- Konservierung der Ölbergkapelle
- Reparaturen am Mauerrest der romanischen Kloster-anlage
- Reparatur Dachwerk und Dachdeckung

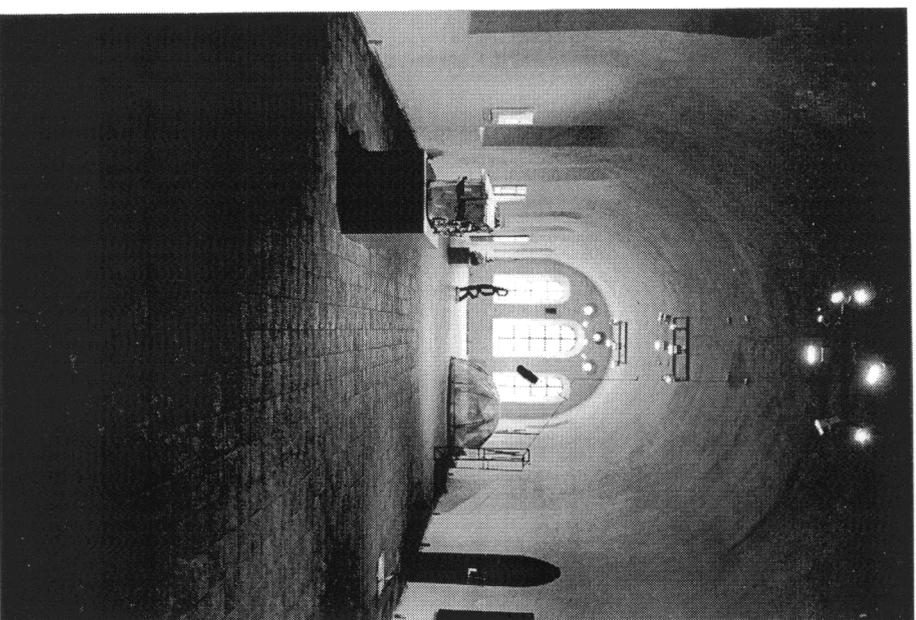
Putzschäden

- Instandsetzungsarbeiten an Wänden und Fußböden (z. B. Ersatz Granitpflaster durch Keramikplatten)
- Reparatur Fenster und Türen
- Aktualisierung Sicherheitsanlage
- Erneuerung Elektroanlage
- Ersatz der verschlissenen Fußbodenheizung durch Bauteiltemperierung

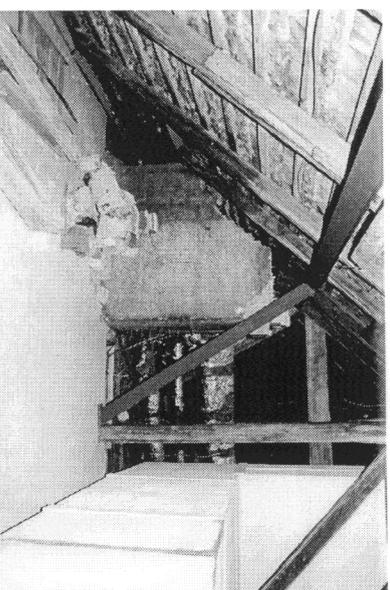
Bild oben: Verwaltungsbau von Süden  
 Links oben: Ostflügel und Verwaltungsbau  
 Links Mitte: Ost- und Nordfassade  
 Links unten: Ostgiebel nach Treppenhausabbruch (r.), Nordseite, Mauerwerkschäden (l.)  
 Dachwerk

- konstruktive Sicherung
- partielle Verfügung der Fassaden einschließlich Beseitigung von Kriegsschäden
- Ersatz Dachwerk (vorhanden: Nagelbinder, Ersatz durch Massivholz, Dachdeckung (mit schweren Biberschwanzdachsteinen), Bekleidung innen (für geeignete Dachraumnutzung))

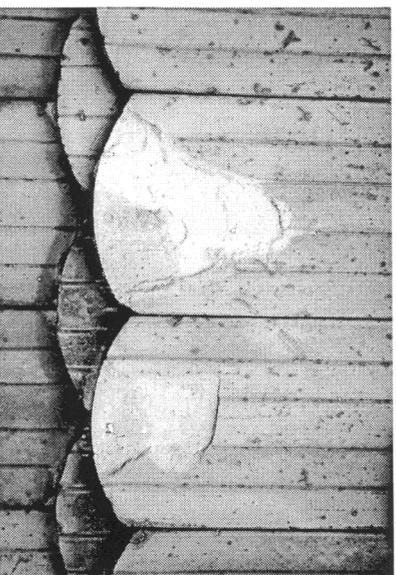
Oberer Kreuzgang Südflügel  
Kreuzhof mit Tonsur  
schadhafte Verfürgung Nordflügel  
Schäden am Dach

- Instandsetzung Mauerwerk
- Verfürgung Fassaden
- Reparatur Dachwerk und Dachdeckung Südflügel

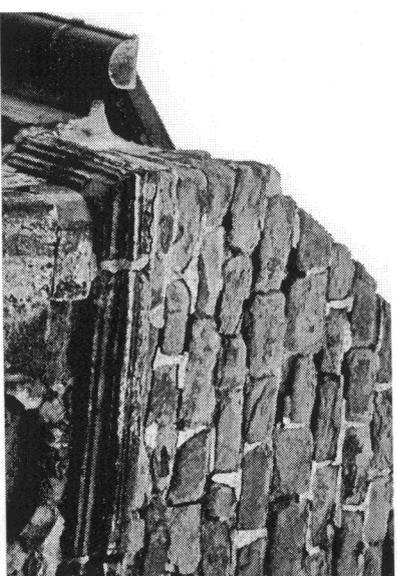
Bild oben: Klosterkirche von Nord-Westen  
Links oben: Nordquerhausgiebel, reparaturbedürftiger Zustand Bogenfries  
Links Mitte: Nordquerhausgiebel Dachfuß; Mauerwerksschäden am gesamten Giebel  
Links unten: Reparaturbereich Nordfassade

- Reparatur Strebepfeilerköpfe
- Verfüugung Fassaden
- Restaurierung Rundbogenfries und Bauzier
- Reparatur Fenster

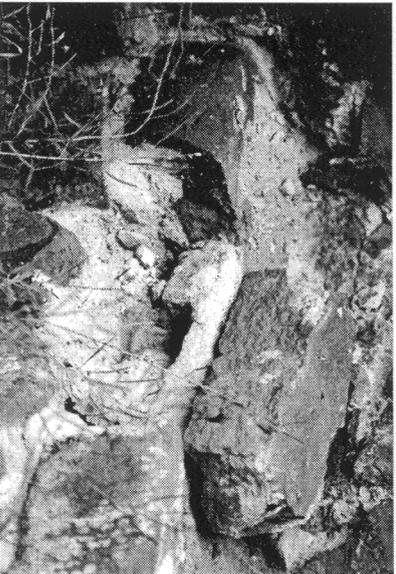
Südquerhaus von Süd-Osten  
Steinschäden an Ecklisenen  
Südfassade  
Mauerwerksschäden im Sockelbereich

- Verfugung Fassaden
- Reparatur Strebepfeilerköpfe
- Restaurierung Rundbogenfriese und Bauzier
- Reparatur Fenster

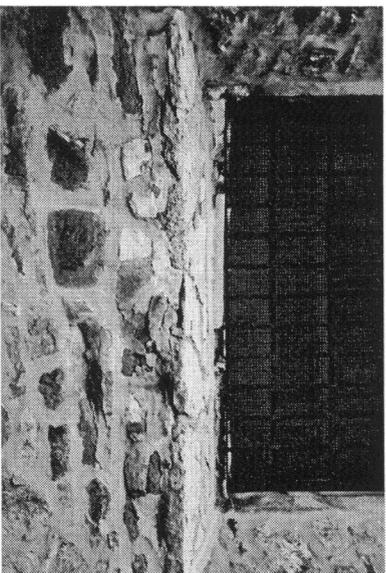
Bild oben: Chor von Süd-Osten  
Links oben: schadhafte Verfürgung an Strebe-  
pfeilerköpfen  
Links Mitte: Schäden an den Sohlbänken  
Links unten: Hochsäßige Kapelle

- Reparatur Strebe Pfeiler und Sohlbänke
- Verfürgung Fassaden
- Reparatur Fenster
