Fotodokumentation

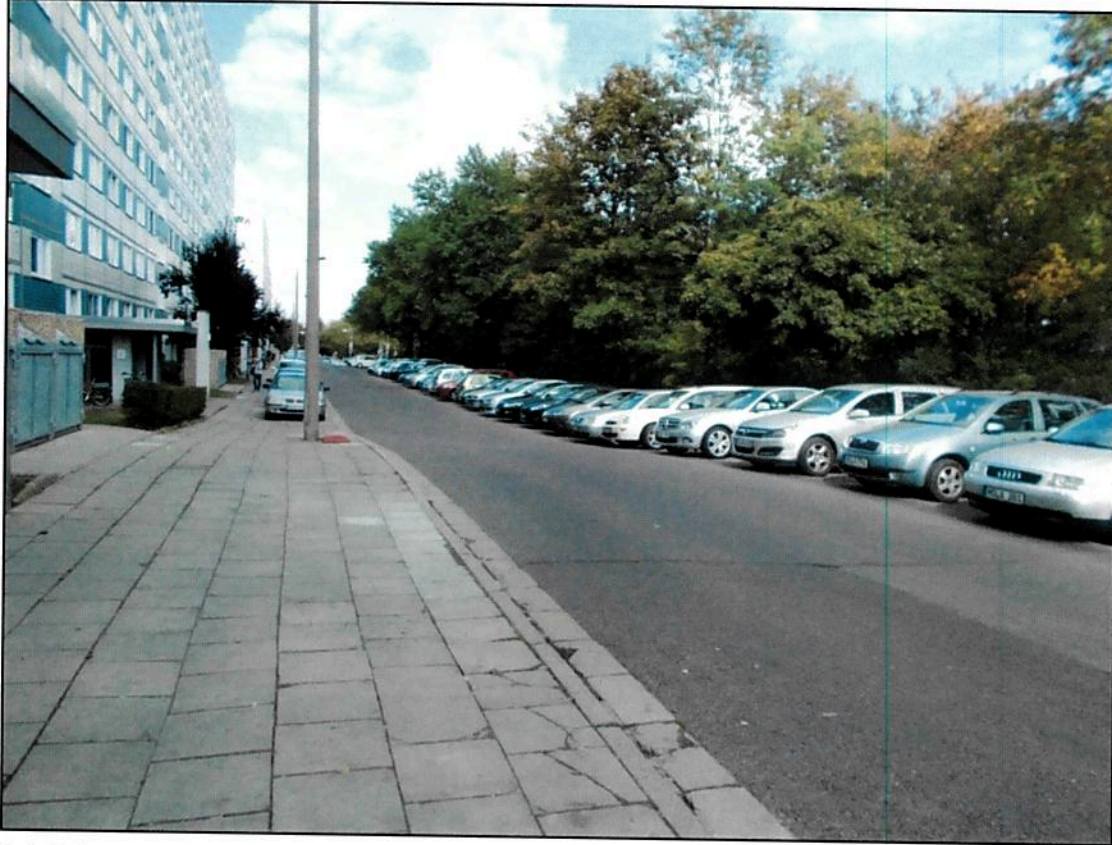
Fahrbahn mit Asphaltdecke weist leichte bis starke Unebenheiten auf. Trennung zwischen fließendem und ruhenden Verkehrs ist ungeordnet.

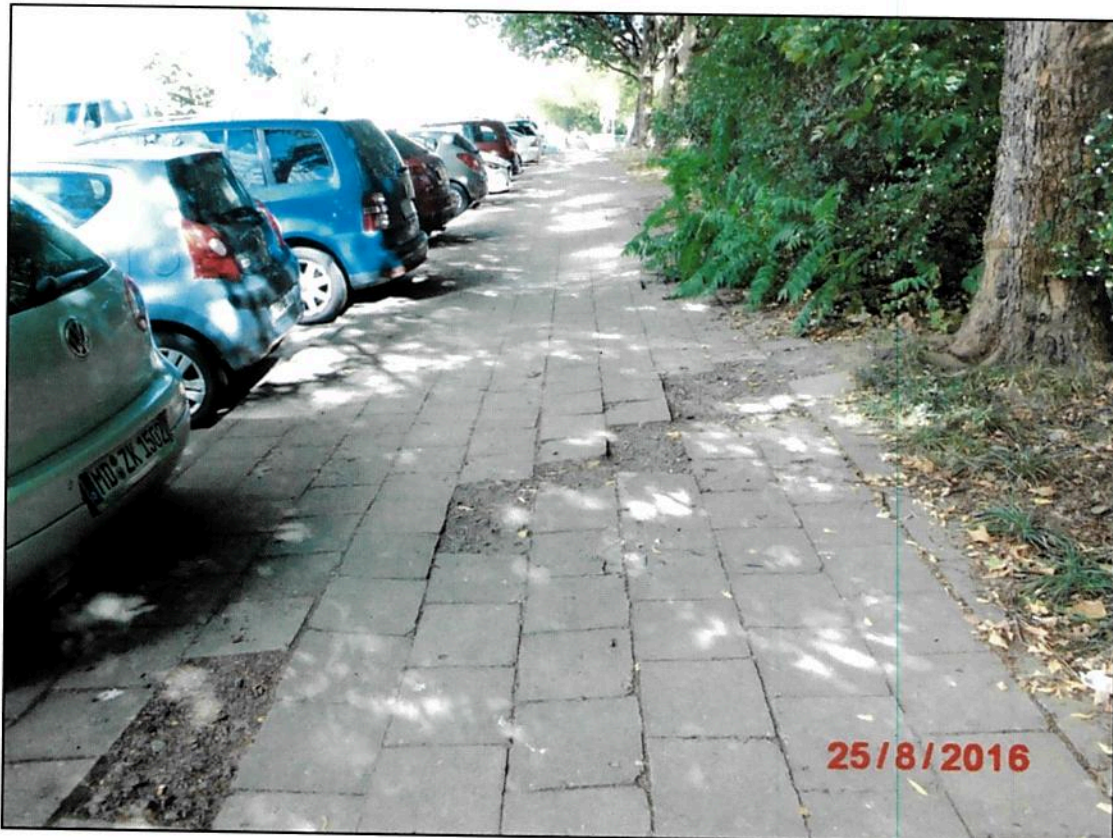
Ausbrüche im Gehweg aufgrund des vorhandenen Baumbestandes (Wurzeltrieb). Keine ausreichende Verkehrssicherheit gegeben.
