Studie zur Sanierungsfähigkeit der Vereinsgebäude und Sportanlagen der SG Handwerk Magdeburg

Die Bestandsgebäude Bauzustandsbewertung

Entwurfsvariante 1 Sanierung und Teilneubau

Entwurfsvariante2 Neubau

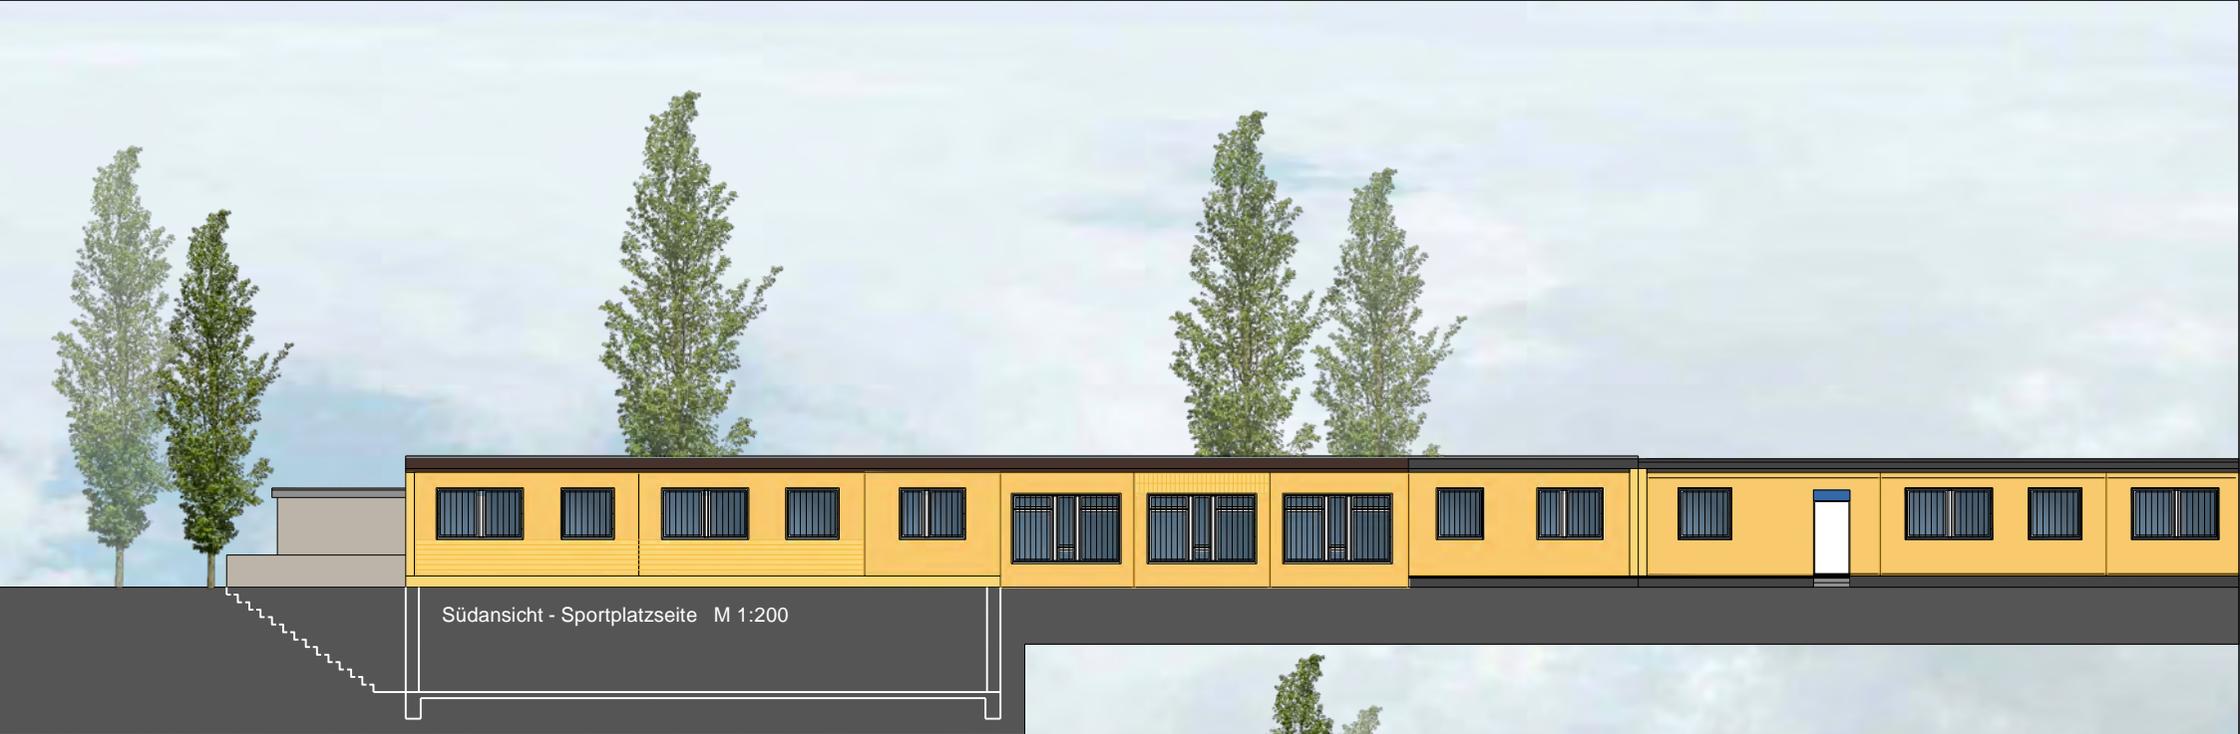
Südansicht - Sportplatzseite M 1:200

Kegelhalle und Gaststätte mit Nebenräumen

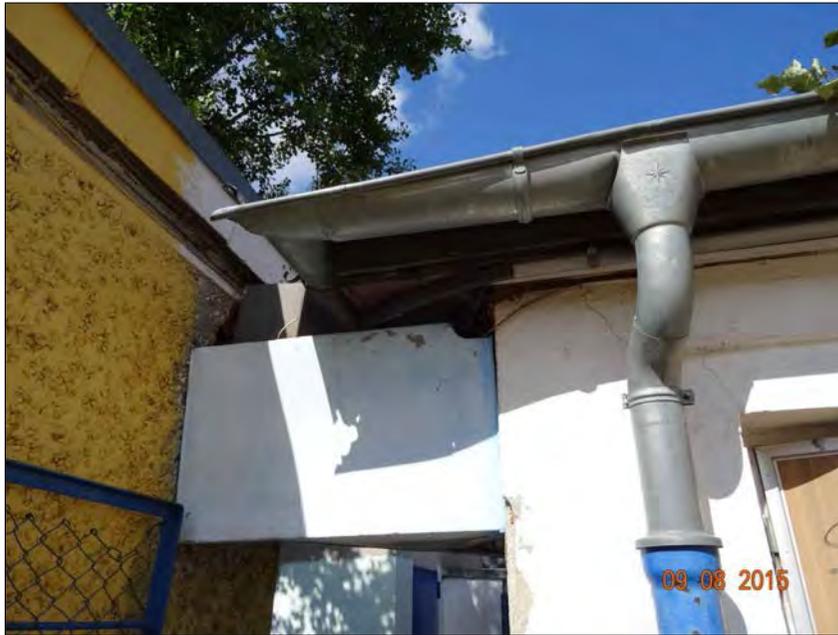
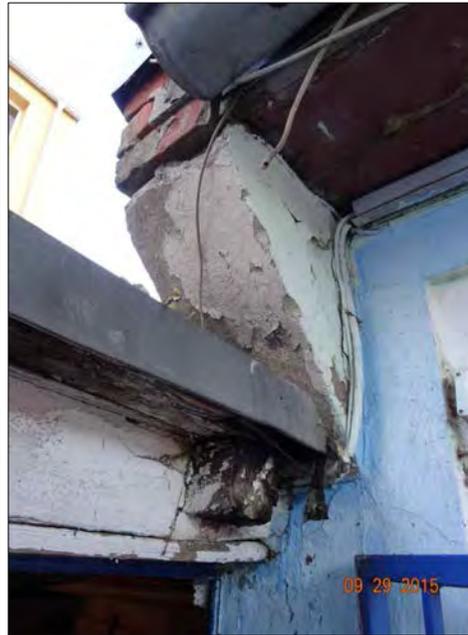
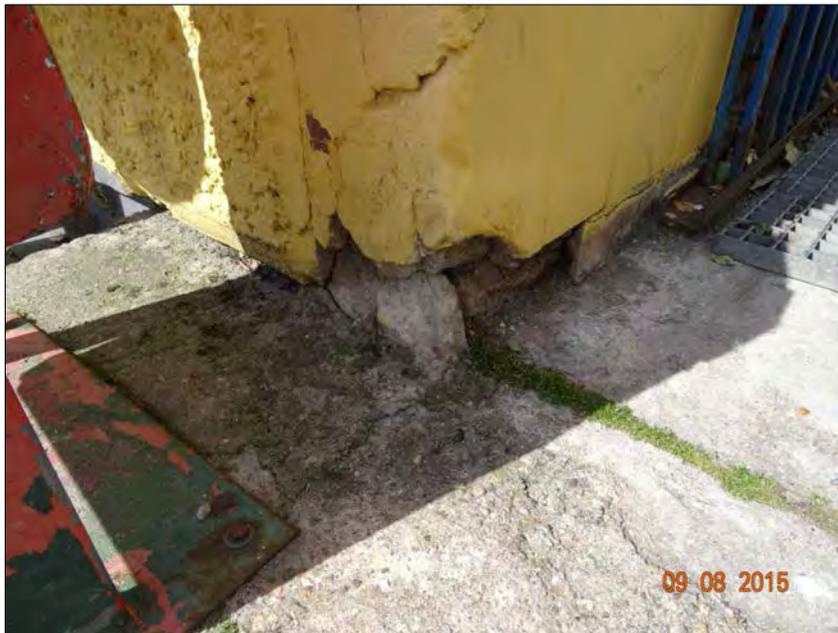
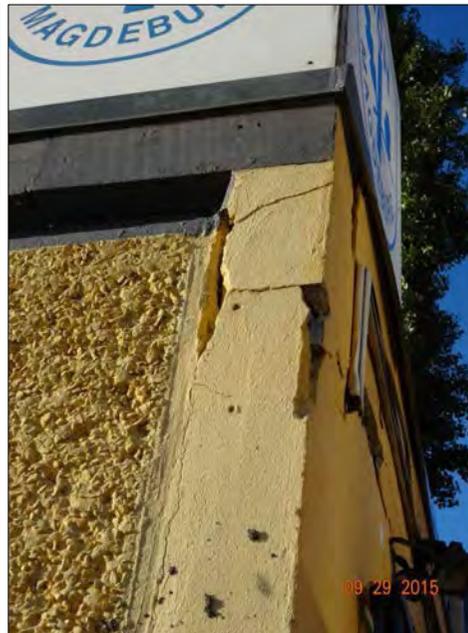
provisorische und schadhafte Dachanschlüsse

Die Dachabdichtung ist ein Bitumendach auf Stahlbetondeckenplatten mit Gefällebeton. Das Gebäude hat eine Außenentwässerung über Zinkrinnen und Fallrohre. Die Instandsetzung des Daches beschränkte sich bisher auf partielle Reparaturarbeiten. Es treten immer wieder Undichtigkeiten im Dachbereich auf. Die Dachabdichtung bedarf deshalb einer Erneuerung im Zusammenhang mit der Belegung der Dachdecke mit Wärmedämmung. Auf Grund des derzeitigen Zustandes der Außenhülle hat der Verein erhöhte Heizkosten. Ein wirtschaftlicher Betrieb ist nicht möglich.

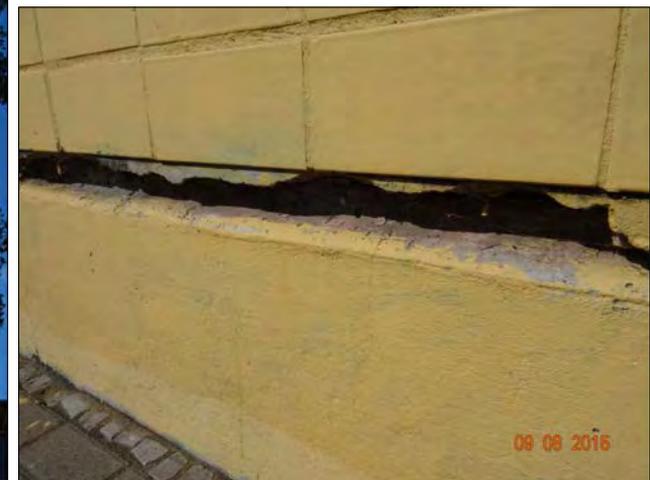
schadhafte Betonbauteile

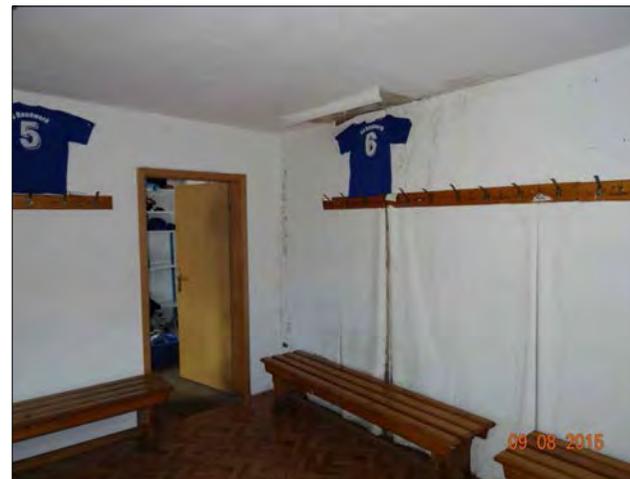
Wasserschaden in der Umkleidekabine

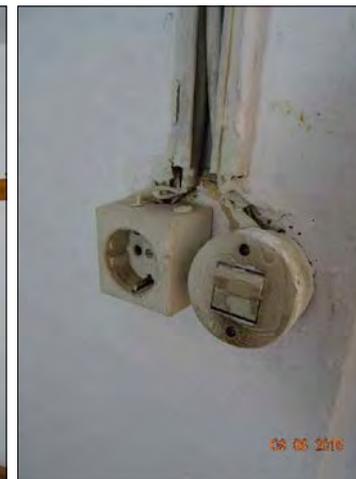
Die Elektro- und Sanitäreinrichtungen wurden nur teilweise erneuert. Es sind noch alte Leitungen, sanitäre Einrichtungsgegenstände, Armaturen, Absperrrichtungen, Isolierungen usw. vorhanden. Diese sind desolat und müssen dringend erneuert werden.

veraltete Elektroinstallation

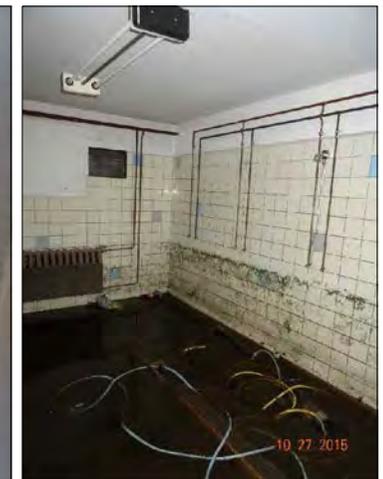
überfluteter Kellerbereich

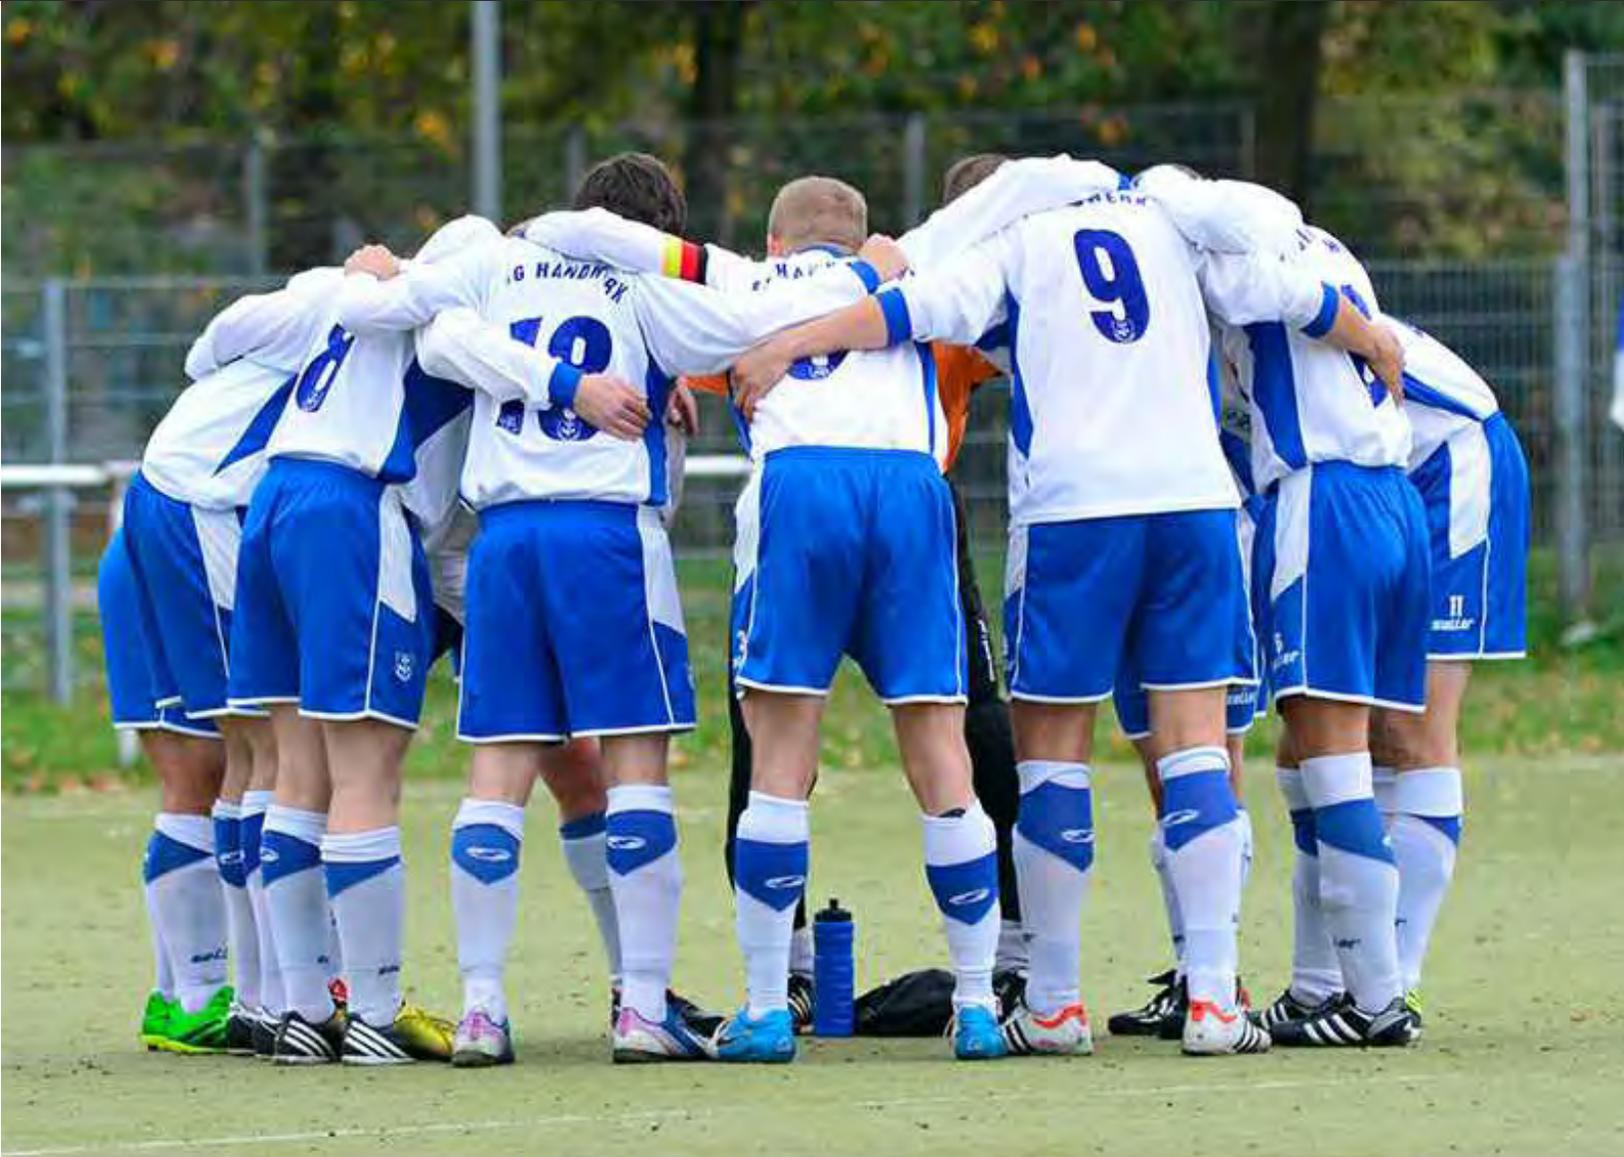
Durch einen Neubau besteht die Möglichkeit, Funktion und Raumprogramm optimal für die heutigen Anforderungen an den Vereinssport auszuliegen. Zudem kann mittels eines anspruchsvollen Neubaus die gesamte Anlage gestalterisch deutlich an Wert gewinnen, was sich sehr positiv auf das gesamte Vereinsleben auswirken wird.

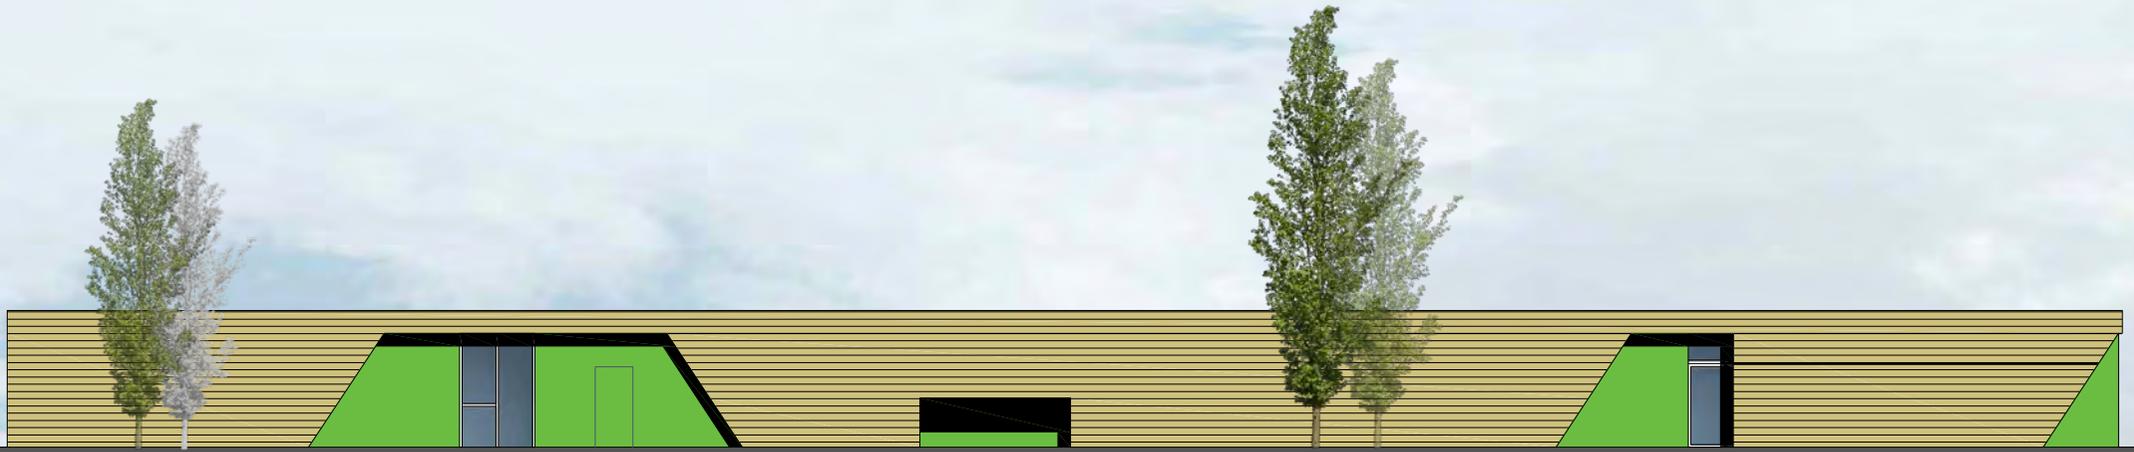
Südansicht - Sportplatzseite M 1:200

Die moderne Gestaltung des Gebäudes (Holzbekleidung in Kombination mit grünen Putzflächen) und seine Errichtung als konventioneller Mauerwerksbau mit einer Holzdachkonstruktion lassen neben der hochwertigen Erscheinung moderate Baukosten erwarten.
