Untersuchungsbericht zur Umweltbaubegleitung zum Gebäudeabriss bzw. der Baufeldfreimachung

zum vorhabenbezogenen B-Plan Nr. 255-3.1 „Berliner Chaussee / Friedrich-Ebert-Straße“

Landeshauptstadt Magdeburg

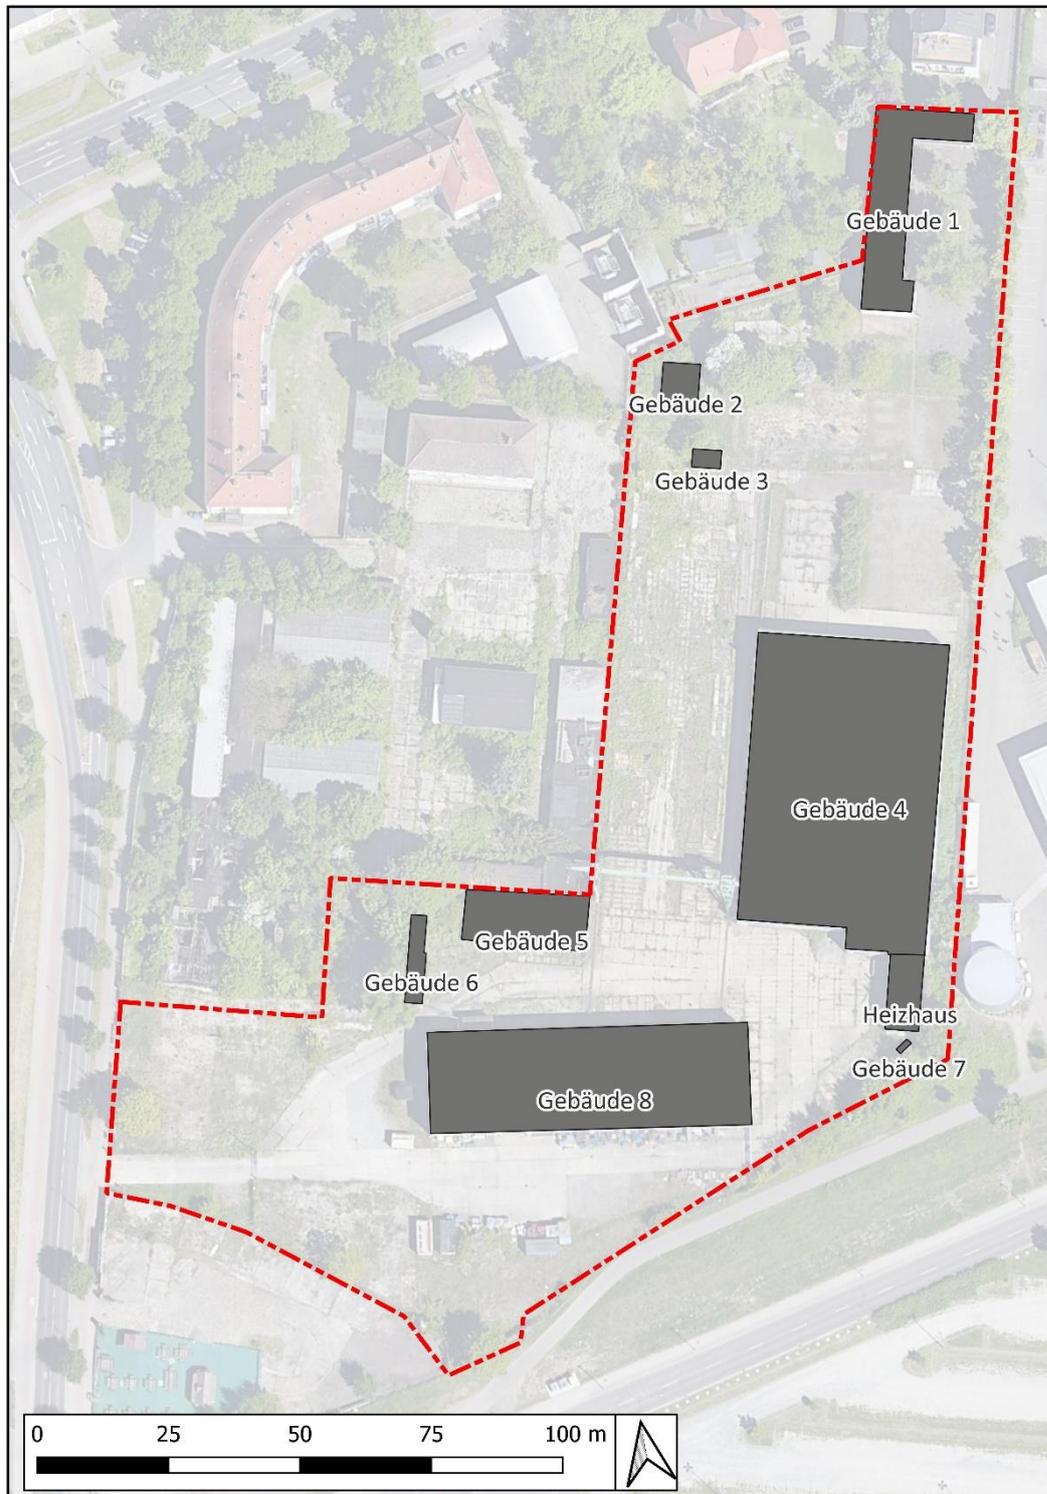
Abbildung 1 Das Gelände mit seinen Gebäuden

Das Gelände bzw. die Fläche wurde detailliert im Gutachten „Faunistische Erfassung zum vorhabenbezogenen B-Plan Nr. 255-3.1 „Berliner Chaussee / Friedrich-Ebert-Straße“ der Landeshauptstadt Magdeburg“ beschrieben und vorgestellt. Auf dem Gelände befinden sich acht Gebäude, die von einer einfachen kleinen Garage bis zu einer Werkhalle reichen.

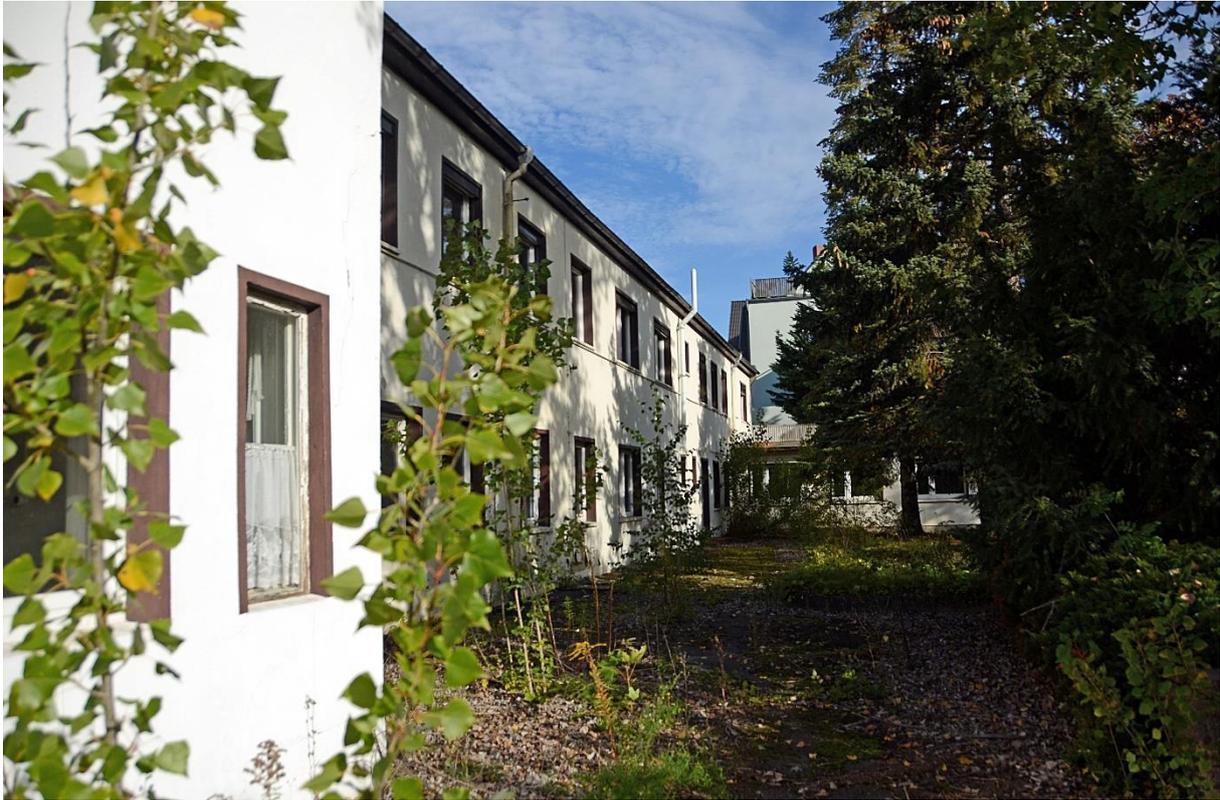
Abbildung 2 Das Gebäude 1

Das Gebäude 1 wurde als Verwaltungs- und Bürogebäude genutzt. Es besteht aus 2 Etagen, die teilweise unterkellert sind. Das Gebäude weist ein Flachdach auf. Eine Dachluke stand offen, wodurch die Vogelart Hausrotschwanz (*Phoenicurus ochruros*) im Inneren des Gebäudes ein Nest errichten konnte und aufgrund der vorgefundenen Spurenlage auch gebrütet hatte.

Bei der Brutvogelerfassung in der Saison 2022 wurde das Nest nicht erkannt, weil die Erfassung nur außerhalb der Gebäude durchgeführt wurde. Durch den Abriss des Gebäudes fällt diese Niststätte weg. Ein Ersatz wurde jedoch im genannten Gutachten „Faunistische Erfassung zum vorhabenbezogenen B-Plan Nr. 255-3.1 „Berliner Chaussee / Friedrich-Ebert-Straße“ mit beachtet und geplant.

Am oder im Gebäude konnte kein Nachweis über ein Vorkommen von geschützten Tierarten erbracht werden.

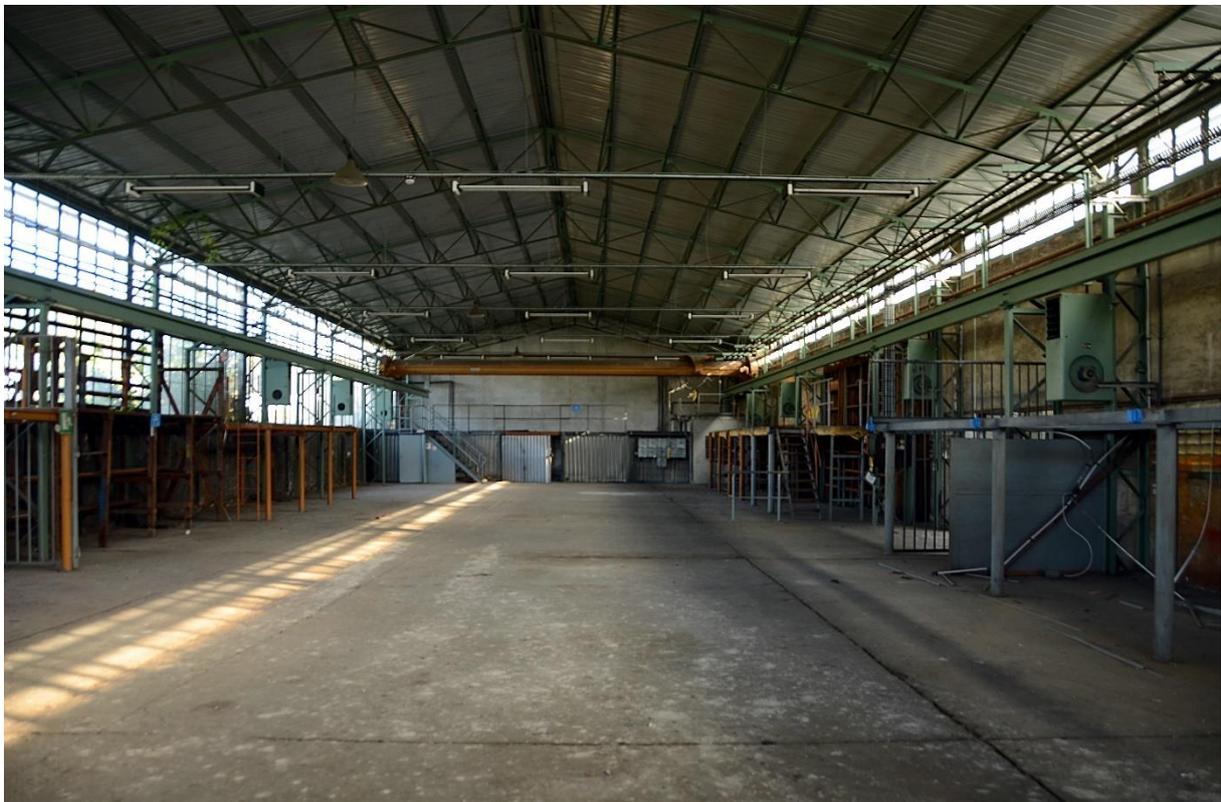
Abbildung 3 Die Werkhalle des Gebäude 4

Das Gebäude 4 ist das größte Gebäude auf dem Gelände und besteht aus einer Werkhalle mit Lagerbereich, einem Bürokomplex und Garagen.

In der Werkhalle wurde ein Hausrotschwanz festgestellt. Das passende Nest zu dieser Art wurde gefunden, welches sich in der Nähe eines defekten Fensters befand. Bei der Brutvogelerfassung in der Saison 2022 wurde das Nest nicht erkannt, weil die Erfassung nur außerhalb der Gebäude durchgeführt wurde. Durch den Abriss des Gebäudes fällt diese Niststätte weg. Ein Ersatz wurde jedoch im genannten Gutachten „Faunistische Erfassung zum vorhabenbezogenen B-Plan Nr. 255-3.1 „Berliner Chaussee / Friedrich-Ebert-Straße“ mit beachtet und geplant.

Im Bereich der Lagerhalle sowie im Bürokomplex wurden keine weiteren Fortpflanzungs- oder Ruhestätten festgestellt. Weitere geschützte Tierarten konnten nicht festgestellt werden.

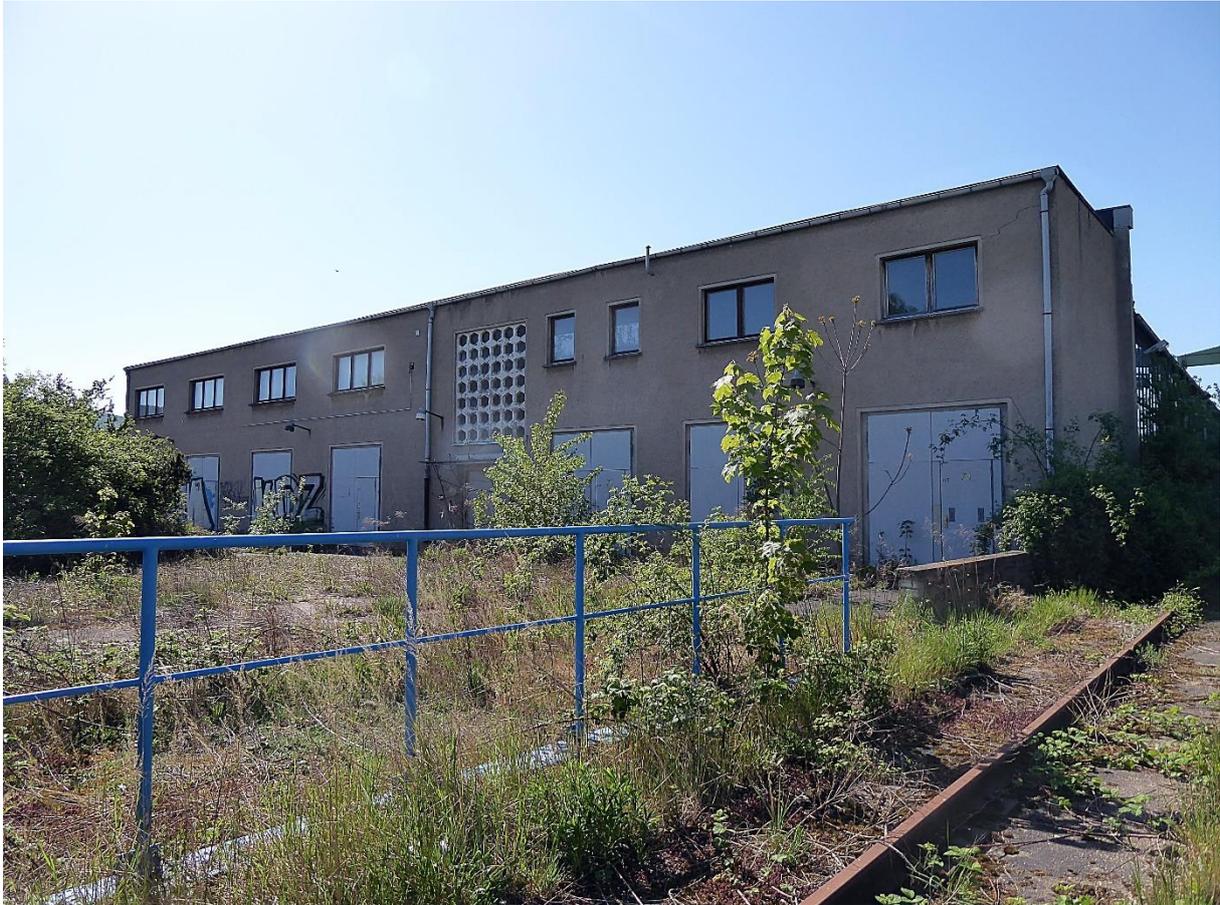
Abbildung 4 Gebäude 4, Nordseite mit dem Bürokomplex und den Garagen (Aufnahme vom Mai 2022)

Ein Zugang zu den Garagen war nicht möglich. Diese waren festverschlossen und ein Schlüssel nicht vorhanden. Es wird aber davon ausgegangen, dass das Innere der Garagen nicht als Ruhestätte der geschützten Tierarten genutzt wird. Die Tore verschließen sehr dicht, so dass eine Nutzung der Innenräume ausgeschlossen wird.

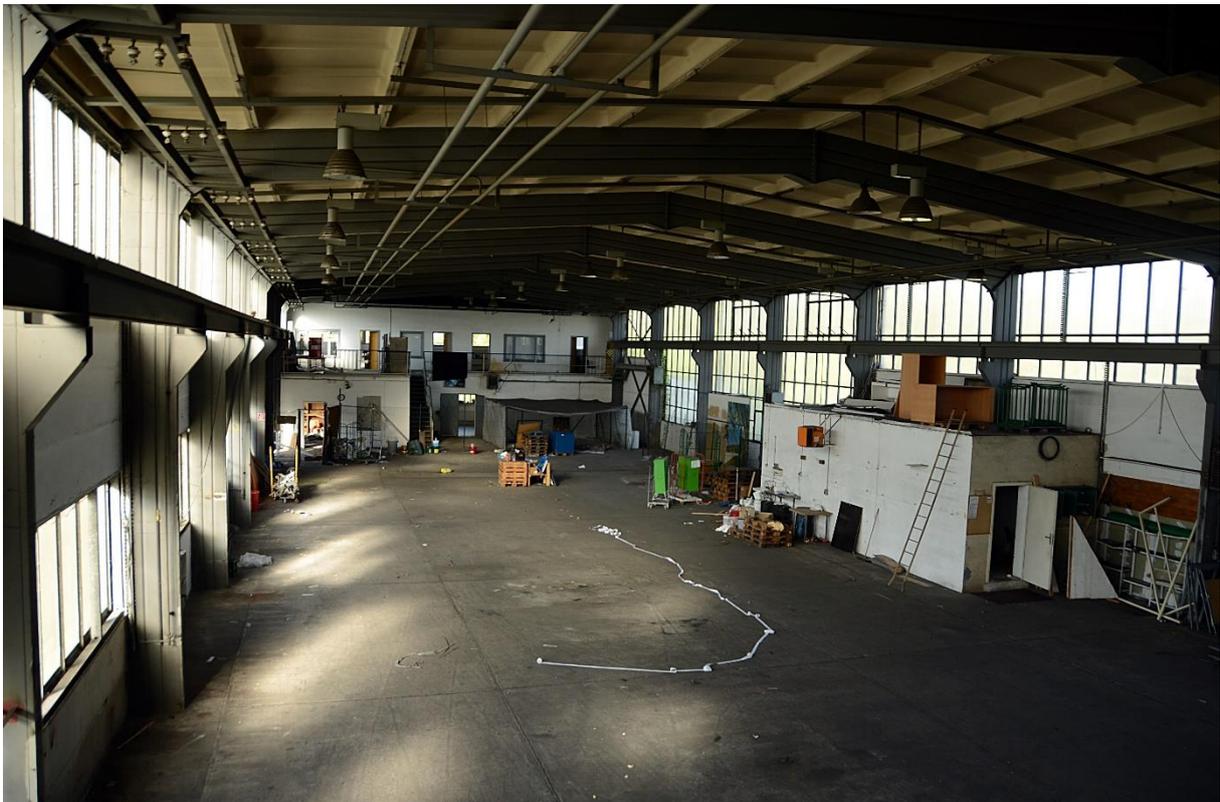
Abbildung 5 Das Innere des Gebäudes 8

Beim Gebäude 8 handelt es sich um eine Werkhalle, die bis 2020 oder 2021 noch durch eine Catering-Firma genutzt wurde. Außerdem befinden sich Büroräume in dem Gebäude. Aufgrund der Größe des Gebäudes ist dieses sehr übersichtlich. Von außen wurde bei der Brutvogelerfassung 2022 ein Nistplatz des Stars (*Sturnus vulgaris*) festgestellt. Bei der jetzigen Untersuchung wurden keine weiteren Fortpflanzungs- oder Ruhestätten festgestellt. Weitere geschützte Tierarten wurden auch nicht gefunden.
