BAUHERR Landeshauptstadt Magdeburg - Stadtplanungsamt -		Unterlage: 1.2 Blatt-Nr.: 1	
VORHABEN Neuordnung Freiflächen Nordeingang Zoo		PLANART Konfliktplan	
PLANVERFASSER GRÜN FORM		Maßstab 1: 500	Datum
Am Löschteich 21 39164 Wanzleben OT Groß Rodensleben Tel: 039293 - 57 57 5 Büro für Freiraumplanung Julia.baedeker@gruenplusform.de		Bearbeiter Plamper	Januar 2024
		gezeichnet Stelmasiak	Januar 2024
		geprüft Baedeker	Januar 2024
		Übergeben Baedeker	Januar 2024

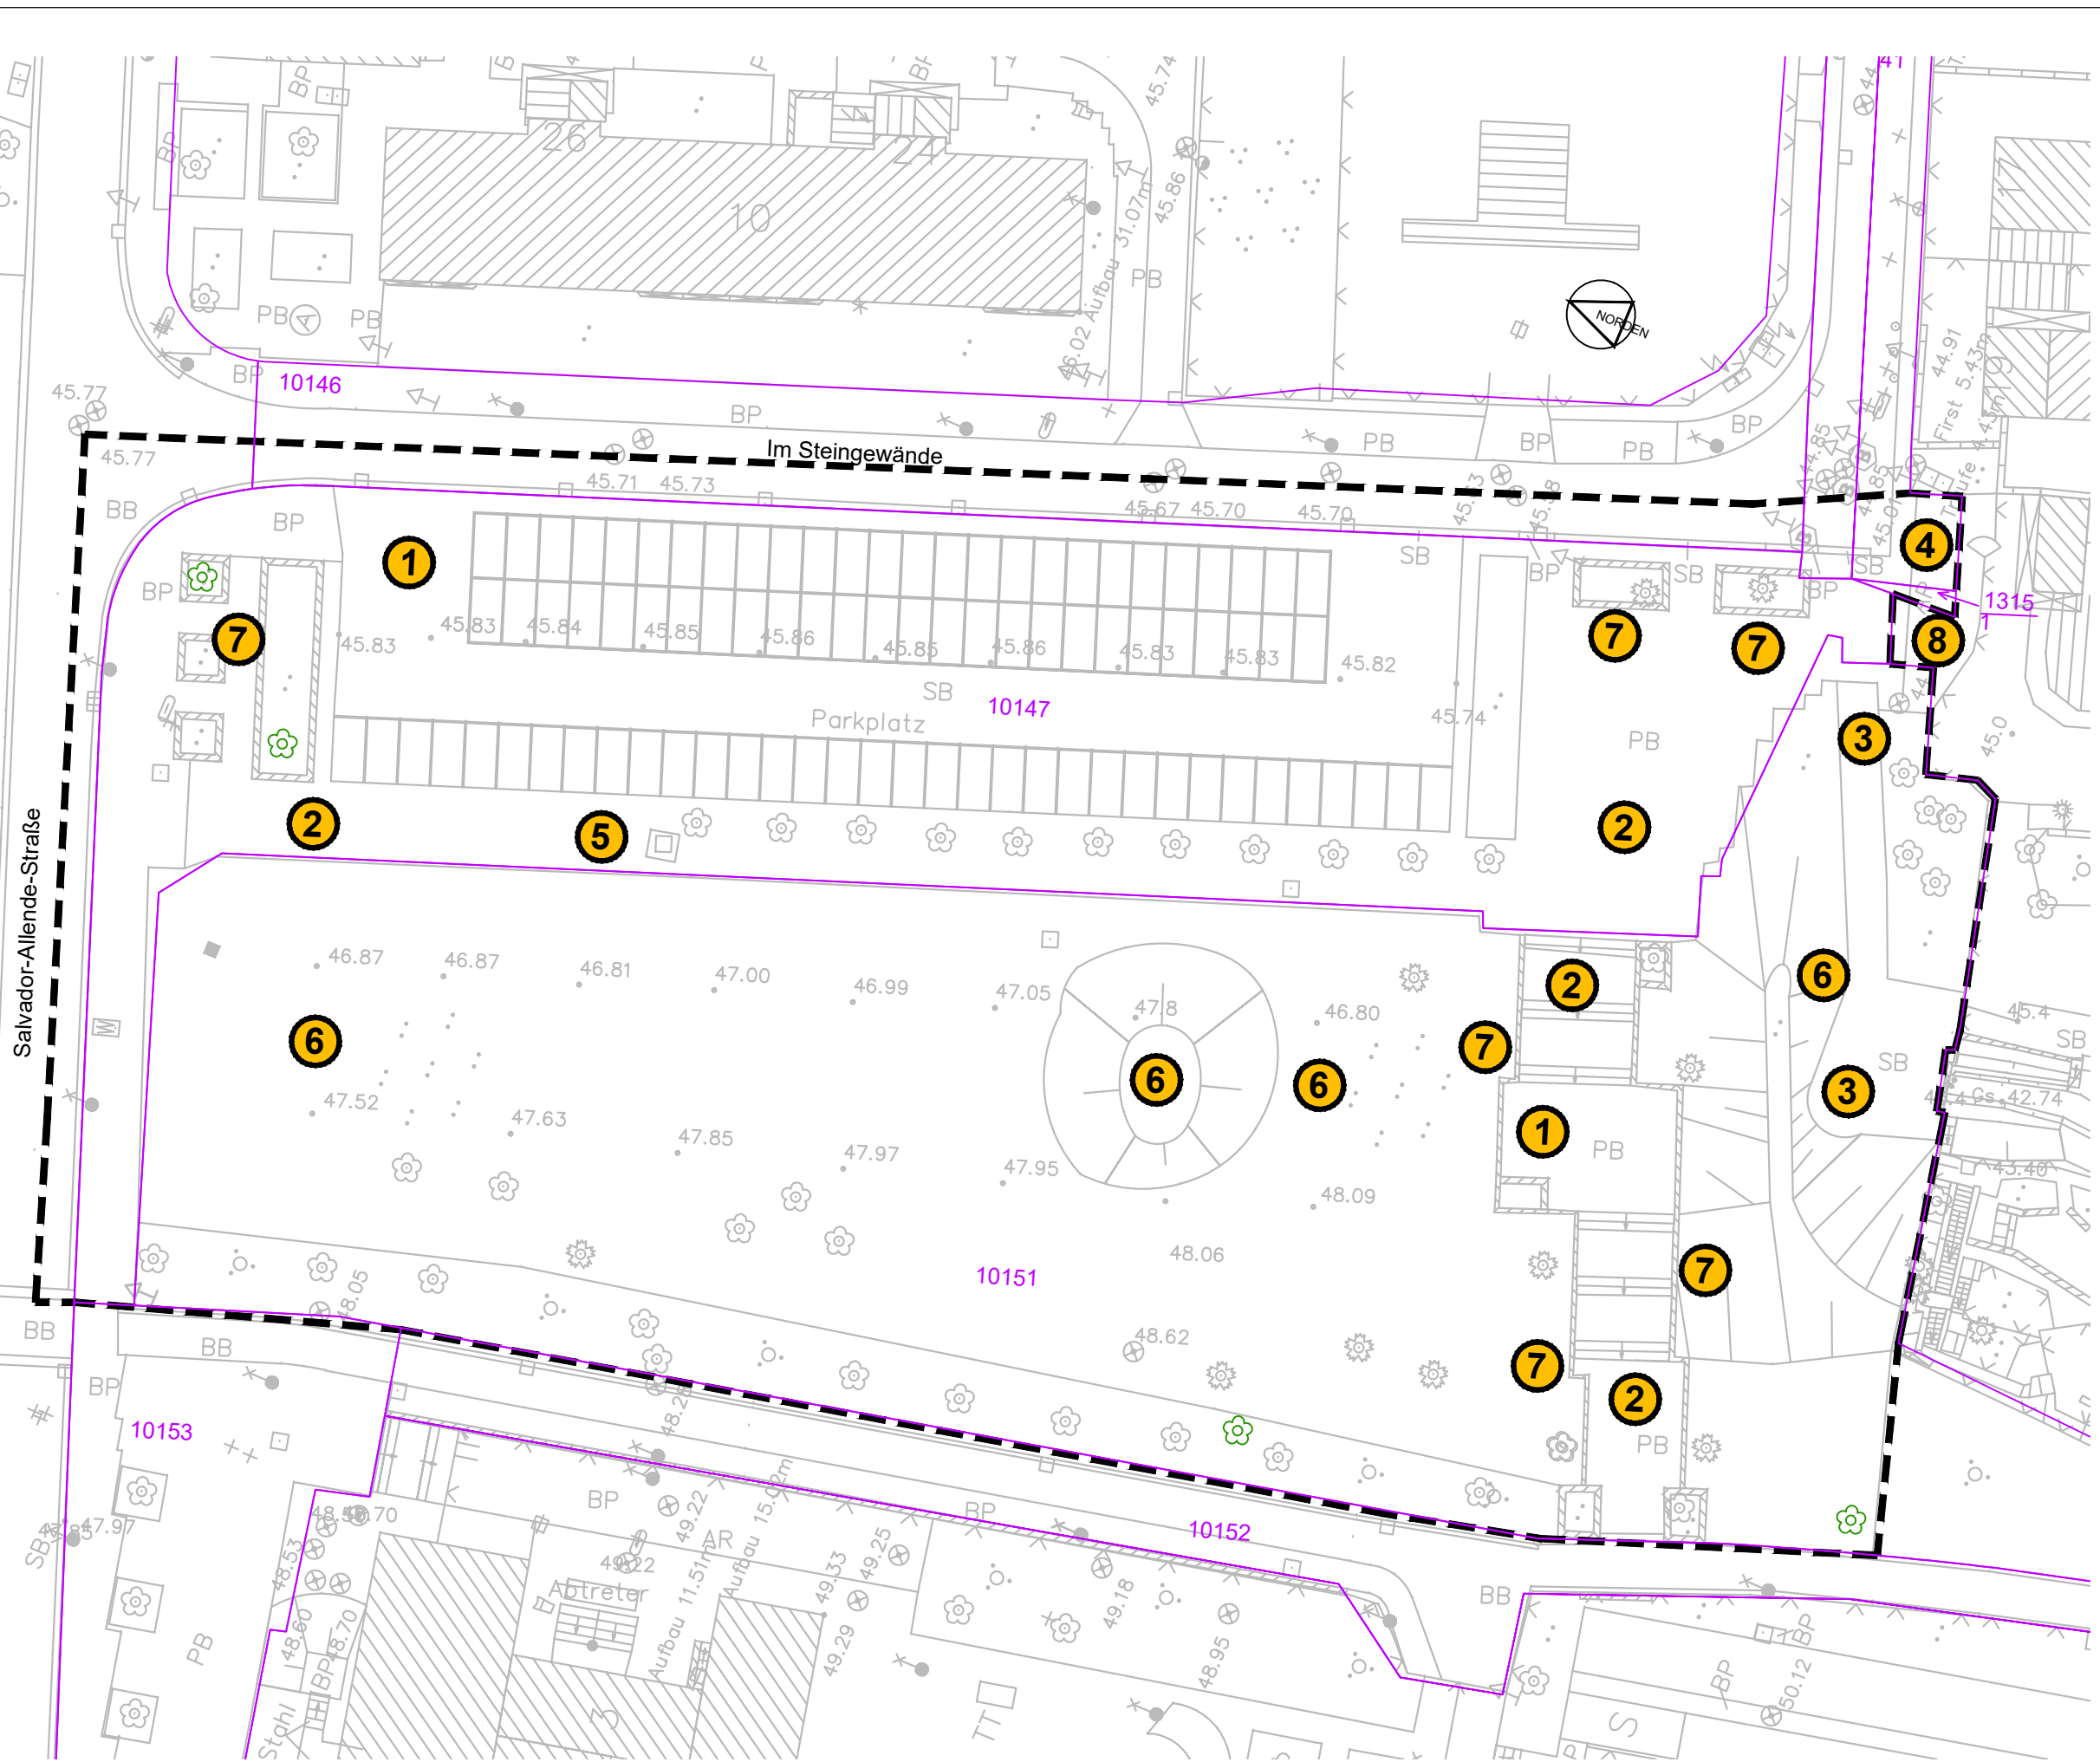
- 1** **Parkplatz:**
Hoher Versiegelungsgrad und keine Strukturierung und Beschattung durch Gehölze. Entwässerung erfolgt über Einläufe auf der angrenzenden Straße. Der Parkplatz befindet sich im Eigentum der Landeshaupt Magdeburg und wird überwiegend von Bewohnern der umliegenden Wohngebäude genutzt. Ursprünglich war der Parkplatz für Besucher des Zoologischen Gartens gedacht.

- 2** **Befestigte Flächen:**
In dem betrachteten Bereich sind versiegelte Flächen großflächig und in einem überdimensionierten Maß vorhanden. Die Lage und Ausdehnung entspricht nicht mehr den heutigen Ansprüchen. Zudem weisen die Flächen bereits altersbedingte Schäden auf, die eine erhebliche Gefahrenquelle für die Nutzer darstellen.

- 3** **Befestigte Fläche im Bereich der Schrote:**
Die Stellfläche an der Schrote am Übergang der öffentlichen Freifläche zum Zoo einschließlich der entsprechenden Zuwegung wird vom LHW zur Unterhaltung des Gewässers benötigt. Eine Ausführung der Fläche mit einem wasserdurchlässigem Belag, wie z.B. Rasengittersteinen, Schotterrassen etc. ist vom LHW nicht gewünscht.

- 4** **Zugang/Zuwegung Zoo:**
An dieser Seite des Zoos besteht derzeit nur ein Besucherausgang sowie ein Tor in der Zaunanlage zur Einfahrt mit Fahrzeugen in die Zooanlage. Laut Aussage des Geschäftsführers des Zoos ist langfristig geplant, den Ausgang in einen weiteren Ein- und Ausgang umzubauen. Konkrete Planungen gibt es hierzu derzeit nicht.

- 5** **Verlauf Schrote :**
Vom Zoo kommend, verläuft das Gewässer Schrote (Gewässer I. Ordnung) verrohrt, unterirdisch in Richtung Salbker See. Die genaue Lage des unterirdisch verlaufendem Gewässers sowie der Zustand der Verrohrung und des Schachtes innerhalb des Gehweges sind dem LHW nicht genau bekannt.

- 6** **Medienbestand:**
Zwischen der Bestandstreppe und dem Zoogelände verlaufen mehrere Medienbestände. Darüber hinaus verläuft von Westen nach Osten innerhalb der Rasenfläche ein Heizkanal und ein Schmutzwasserkanal (Hügel in der Rasenfläche).

- 7** **Einfassungen:**
Die Treppenanlage als auch die Beete innerhalb der Belagsflächen sind mit kleinen Mauern eingefasst. Diese Mauern und Einfassungen bestehen aus Beton-Bossensteinen aus DDR-Fertigung. Die Einfassungen sind abgängig und weisen Abplatzungen und andere Schäden auf. Sie stellen eine Gefahrenquelle dar und sind optisch nicht mehr ansprechend.

- 8** **Kataster:**
Die zu beplanenden Flächen, die sich im Eigentum der Landeshauptstadt Magdeburg befinden, reichen nicht bis an den Toranlage des Zoologischen Gartens heran. Zugang und Zufahrt zu Ausgang und Wirtschaftstor des Zoologischen Gartens erfolgen über Flächen der Landeshauptstadt Magdeburg.
