# M A S T E R P L A N

K U N S T M U S E U M K L O S T E R U N S E R L I E B E N F R A U E N M A G D E B U R G

Magdeburg, Kloster Unser Lieben Frauen  
Masterplan

Im vorliegenden Masterplan wurden die notwendigen Maßnahmen nach 10 Bauabschnitten gegliedert und in 13 Projektblättern dargestellt. Grundlage für die Kostenermittlung ist der BKl – Baukostenindex 2005.

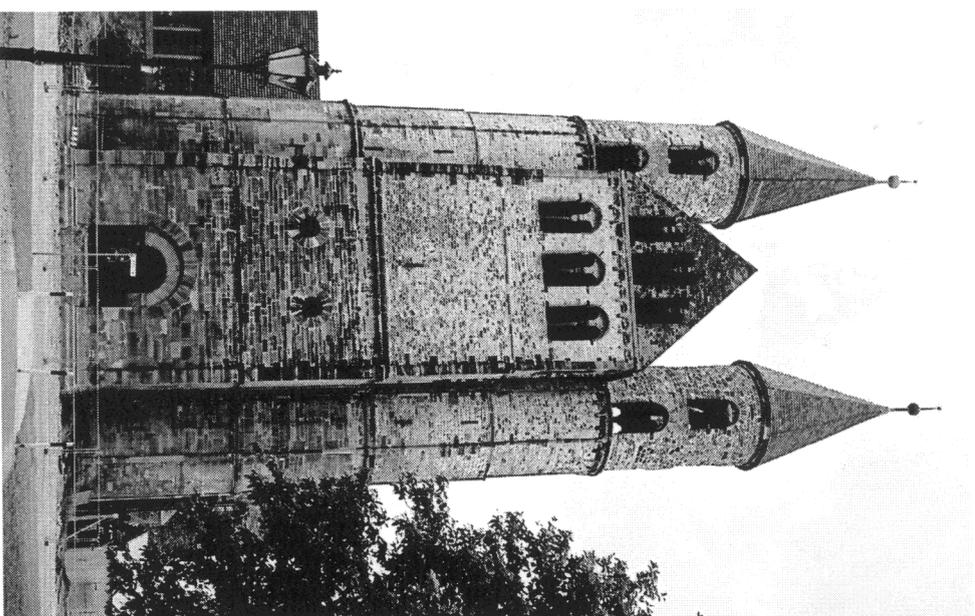
Bild oben: Westfassade  
Links oben: rom. Portal mit Barockgewände,  
dieses verlängert bis auf roma-

Links Mitte: nisches Niveau (r.)  
Steinschäden in den Rundbogen-  
öffnungen

Links unten: Emporendecke - Wasserschäden

- statisch-konstruktive Sicherung
- Konservierung, Restaurierung und Ersatz von geschädigten Werksteinen, Zierelementen und Holzbau-tellen
- Neuverfugung
- Neudeckung Turmhelme in Blei
- Niveaueinpassung Westportal
- Restaurierung Vorhalle und Empore
- Instandsetzung Turmaufgänge und Turmoberge-schosse mit Dachwerken und Decken

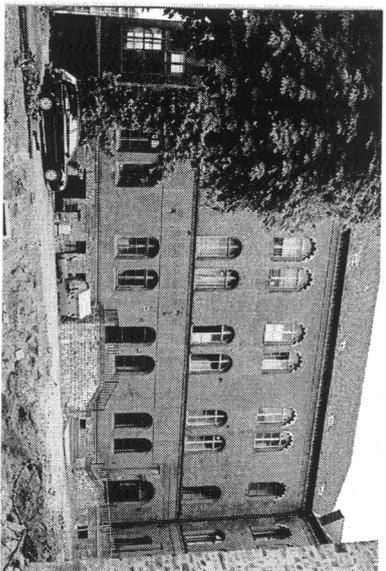
Bibliothek im Dachgeschoss Westflügel

Deckenkonstruktion über Bibliothek mit ungenügendem Brandschutz

Elektroinstallation entspricht in keiner Weise den Sicherheitsanforderungen

zukünftiger Standort im Ostflügel

- Herrichten der Räume im Ostflügel
- Ausstattung mit Regalen, neuer Kompaktanlage und Arbeitsmittel
- Umzug
- Ertüchtigung der alten Bibliotheksräume im Westflügel als Depot

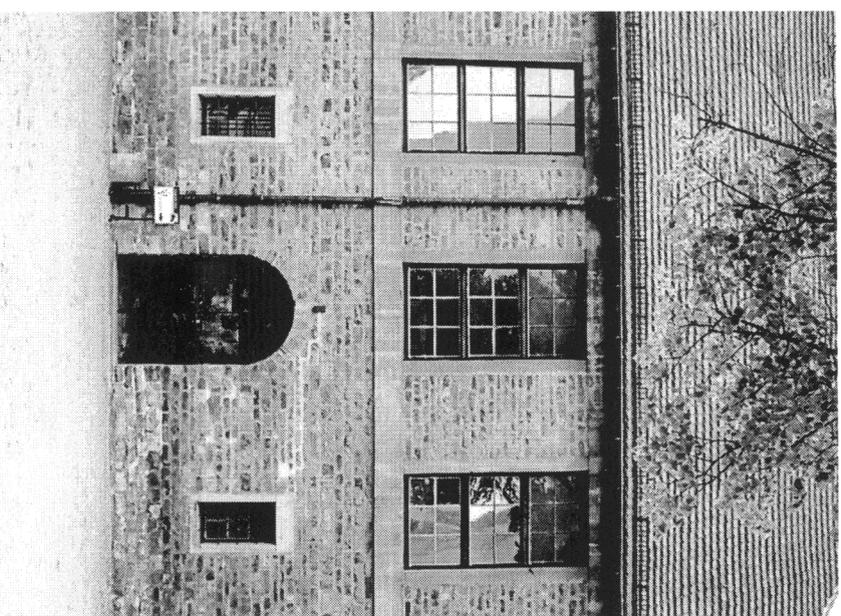
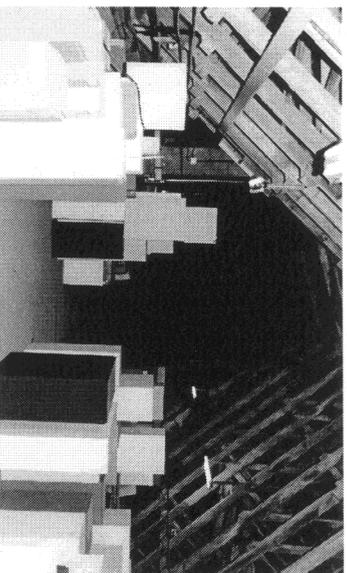
Westbau mit Haupteingang  
Nord-West-Ecke mit Resten römischer Substanz im Untergeschoss  
Schäden an Beton und Mauerwerk  
Dachwerk

- Sanlierung des Stahlbetons
- Schließen von Rissen im Mauerwerk
- Neuverfugung der Fassaden
- Ersatz Dachwerk (vorhanden: Nagelbinder, Ersatz durch Massivholz), Dachdeckung (Wiederverwendung der vorhandenen schweren Biberschwanzdachsteine), Bekleidung innen (für geeignete Dachraumnutzung)

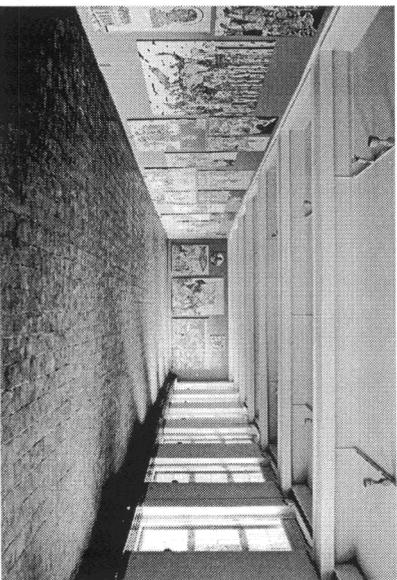
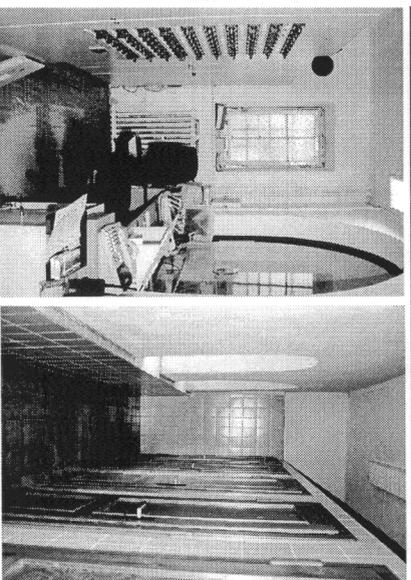
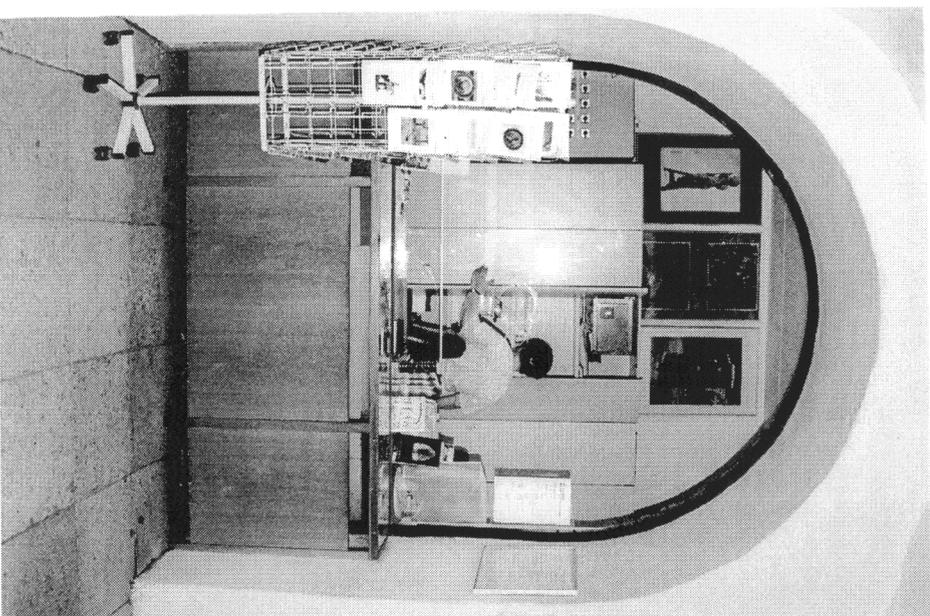
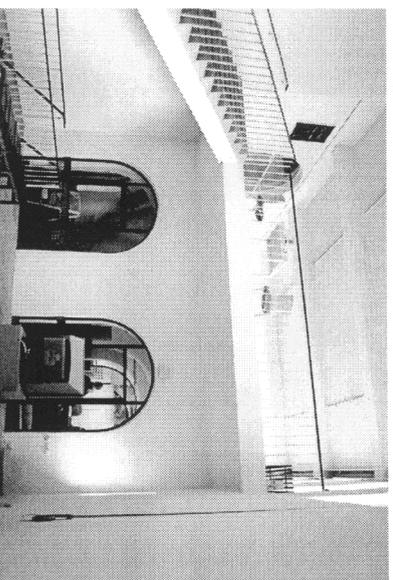
Bild oben:  
Links oben:  
Links Mitte:  
Links unten:  
Eingangsbereich mit Verkauf  
Großer Galerieraum  
Raum hinter Verkaufstresen mit  
Schaltzentrale (l.), Toiletten (r.)  
Foyer

- Neugestaltung Empfangs- und Verkaufsbereich in besucherfreundlicher Atmosphäre
- barrierefreier Eingang zu allen Bereichen im EG
- Toiletten und Elektroschaltanlage umverlegen
- Garderobe mit Schließfächern neu gestalten
- Café und Café-Küche neu gestalten
- Fenster und Türen erneuern
- Fußböden durchgehend mit neuen Sandsteinplatten belegen
- Holzdecken Oberer Kreuzgang massiv einsetzen
- Galerieraum für hochwertiges Ausstellungsgut herrichten
- Gebäudetechnik erneuern und ergänzen

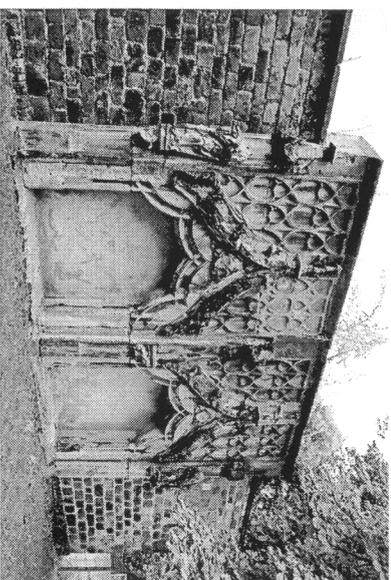
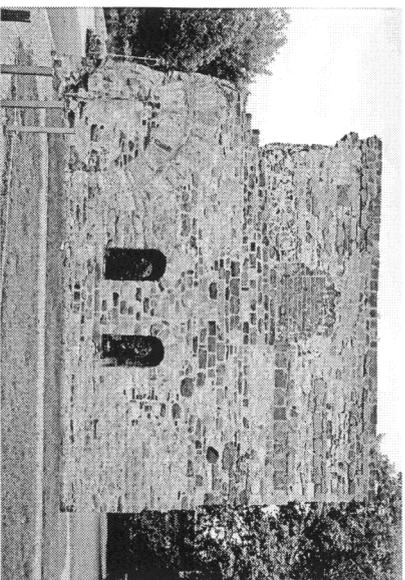
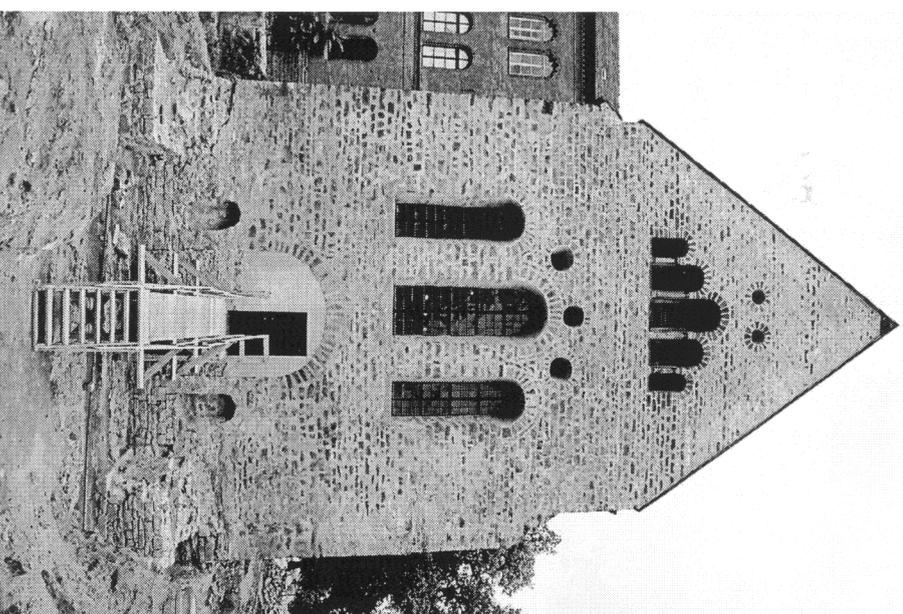
Bild oben:  
Nordflügel von Süd-Osten mit  
freigelegtem Kellergeschoss  
Links oben:  
Fassade der Kapelle „Zum Ölberg“  
Links Mitte:  
Mauerrest der romanischen  
Klosteranlage  
Links unten:  
Auswitterung Verfürgung

- Ergänzungen und Reparaturen im abgegrabenen Bereich
- Öffnung der Einfahrt und der begleitenden Fenster
- Reparatur von Stebepfeilköpfen
- Neuverfügung der Wände nach Vorbild Giebel-fassade
- Konservierung der Ölbergkapelle
- Reparaturen am Mauerrest der romanischen Kloster-anlage
- Reparatur Dachwerk und Dachdeckung

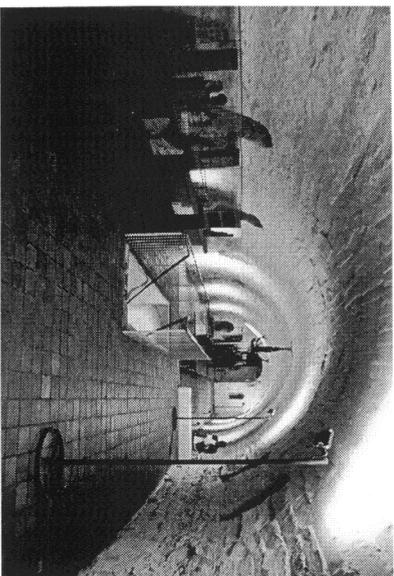
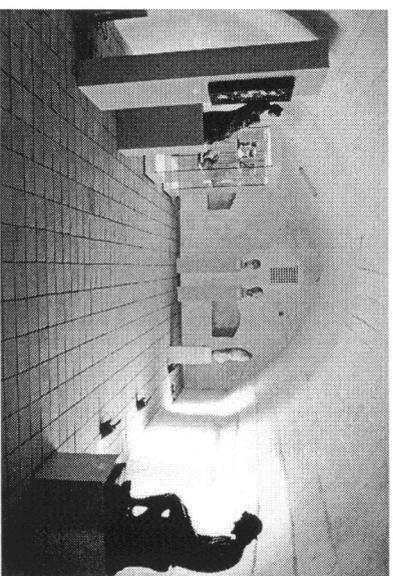
Ausstellungsraum Obere Tonne  
(Refektorium)

Ausstellungsraum Mittlere Tonne

Ausstellungsraum Untere Tonne

Putzschäden

- Instandsetzungsarbeiten an Wänden und Fußböden (z. B. Ersatz Granitpflaster durch Keramikplatten)
- Reparatur Fenster und Türen
- Aktualisierung Sicherheitsanlage
- Erneuerung Elektroanlage
- Ersatz der verschlissenen Fußbodenheizung durch Bauteiltemperierung

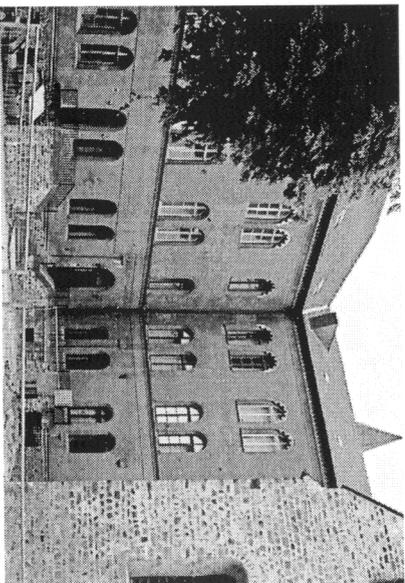
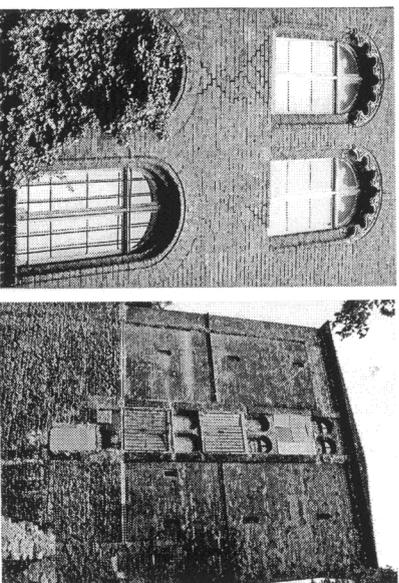
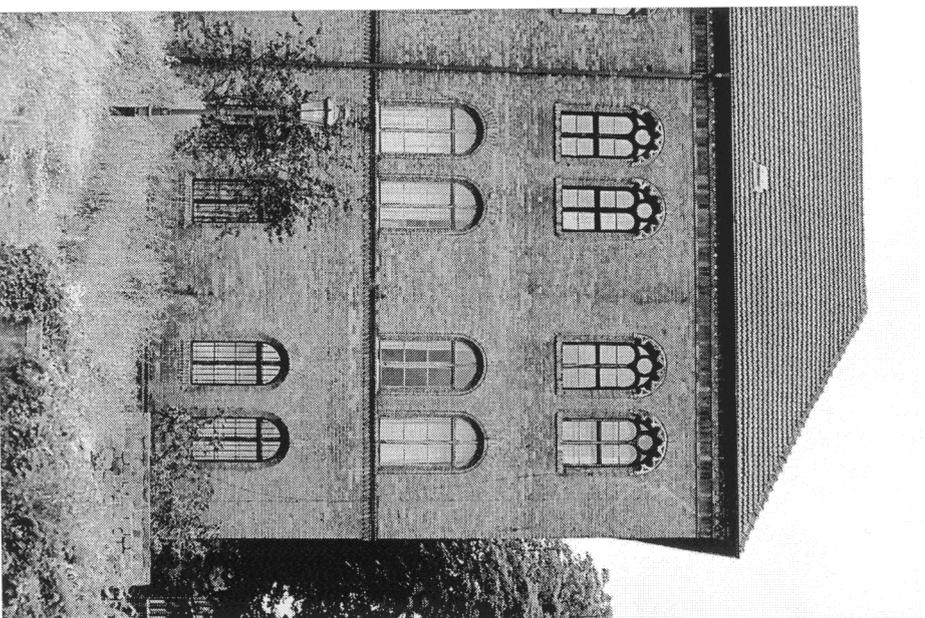
Bild oben: Verwaltungsbau von Süden  
 Links oben: Ostflügel und Verwaltungsbau  
 Links Mitte: Ost- und Nordfassade  
 Links unten: Ostgiebel nach Treppenhausabbruch (r.), Nordseite, Mauerwerkschäden (l.)  
 Dachwerk

- konstruktive Sicherung
- partielle Verfügung der Fassaden einschließlich Beseitigung von Kriegsschäden
- Ersatz Dachwerk (vorhanden: Nagelbinder, Ersatz durch Massivholz, Dachdeckung (mit schweren Biberschwanzdachsteinen), Bekleidung innen (für geeignete Dachraumnutzung))

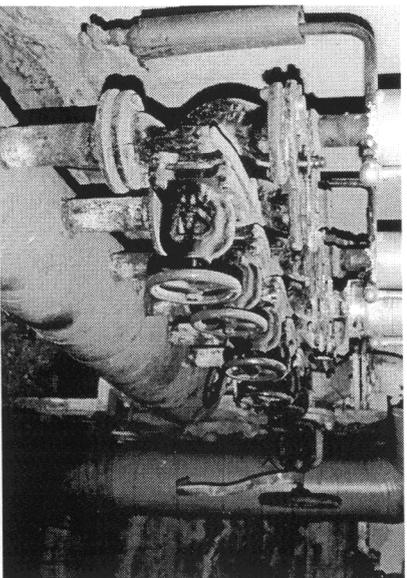
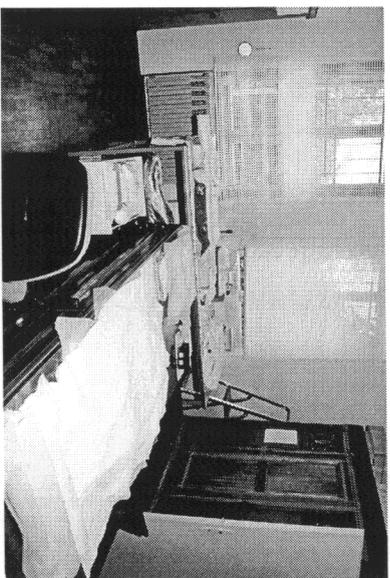
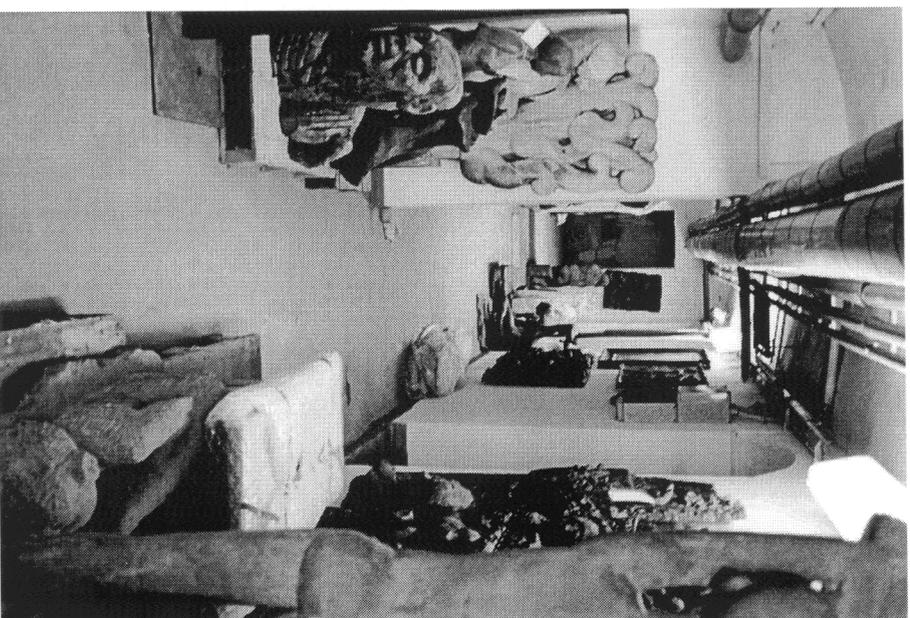
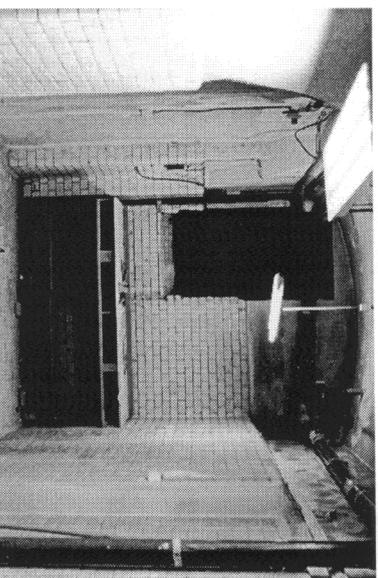
Bild oben:  
unzulängliches Depot für Kunstgut  
im Keller  
sanierungsbedürftige Gebäude-  
technik  
Links oben:  
Lagerräume im 2. OG, zukünftiger  
Standort der Bibliothek  
Links Mitte:  
sanierungsbedürftige Kellerräume  
Links unten:

- Erneuerung von wesentlichen Teilen der Gebäudetechnik
- Erneuerung von Raumboflächen: Wände, Fußböden, Decken, Fenster, Türen,
- Erhöhung von vorhandenen Nebenräumen
- Erschließung weiterer Ausstellungsflächen im EG, Nordbereich für die Plastiksammlung

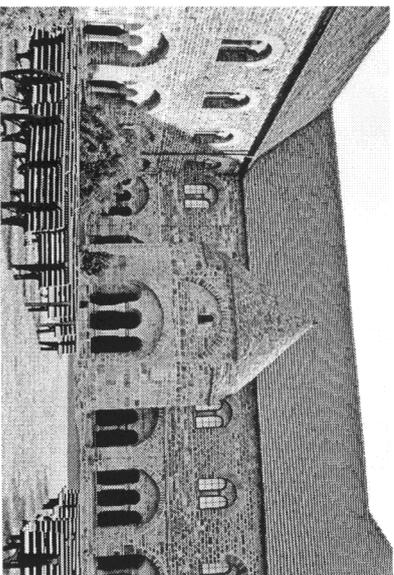
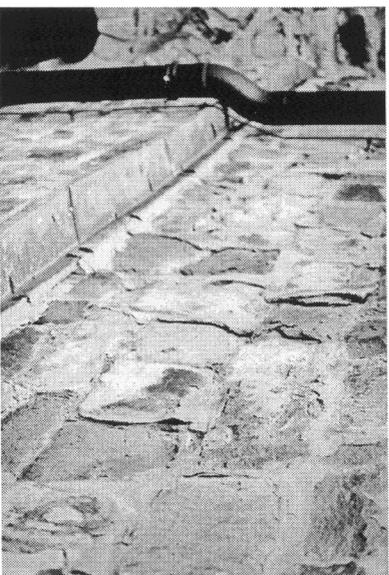
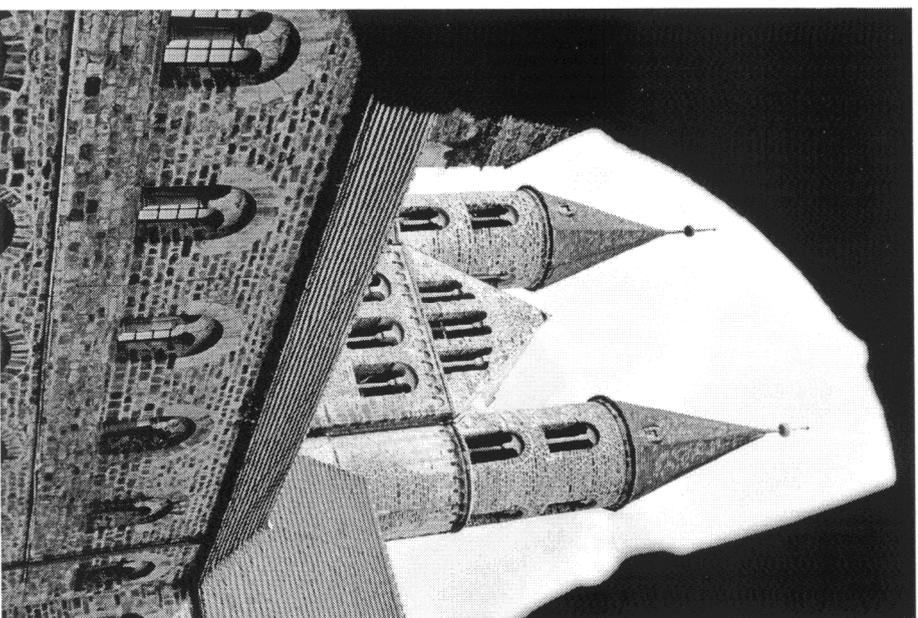
Oberer Kreuzgang Südflügel  
Kreuzhof mit Tonsur  
schadhafte Verfürgung Nordflügel  
Schäden am Dach

- Instandsetzung Mauerwerk
- Verfürgung Fassaden
- Reparatur Dachwerk und Dachdeckung Südflügel

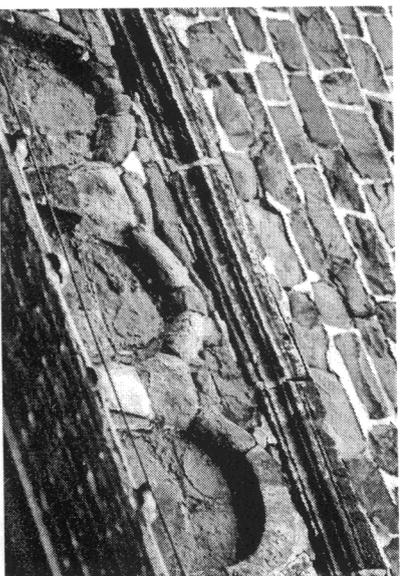
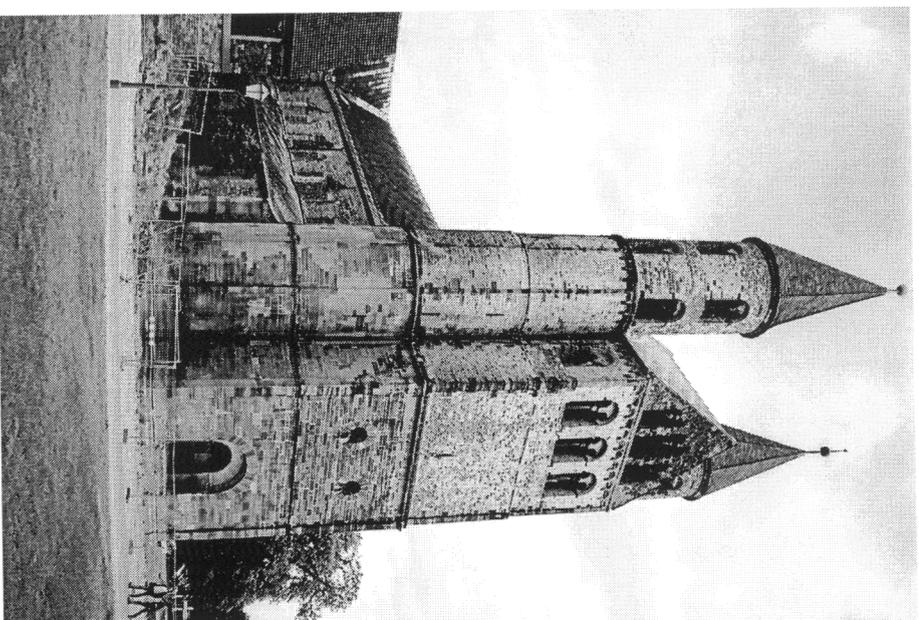
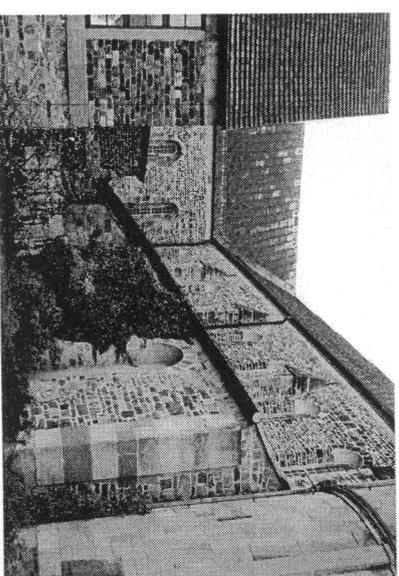
Bild oben: Klosterkirche von Nord-Westen  
Links oben: Nordquerhausgiebel, reparaturbedürftiger Zustand Bogenfries  
Links Mitte: Nordquerhausgiebel Dachfuß; Mauerwerksschäden am gesamten Giebel  
Links unten: Reparaturbereich Nordfassade

- Reparatur Strebepfeilerköpfe
- Verfüugung Fassaden
- Restaurierung Rundbogenfries und Bauzier
- Reparatur Fenster

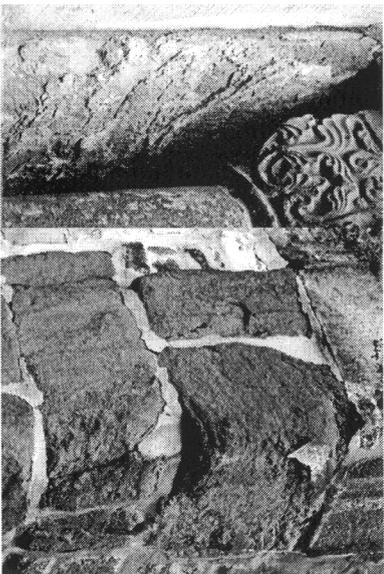
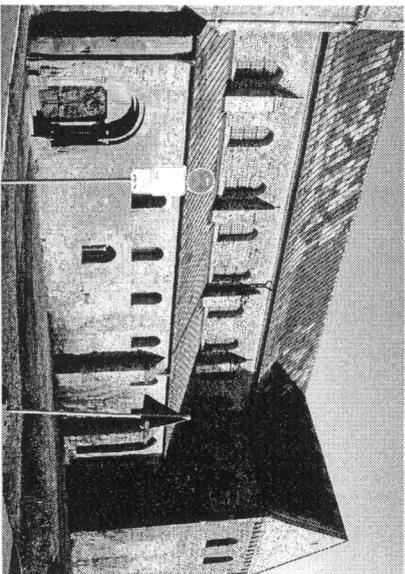
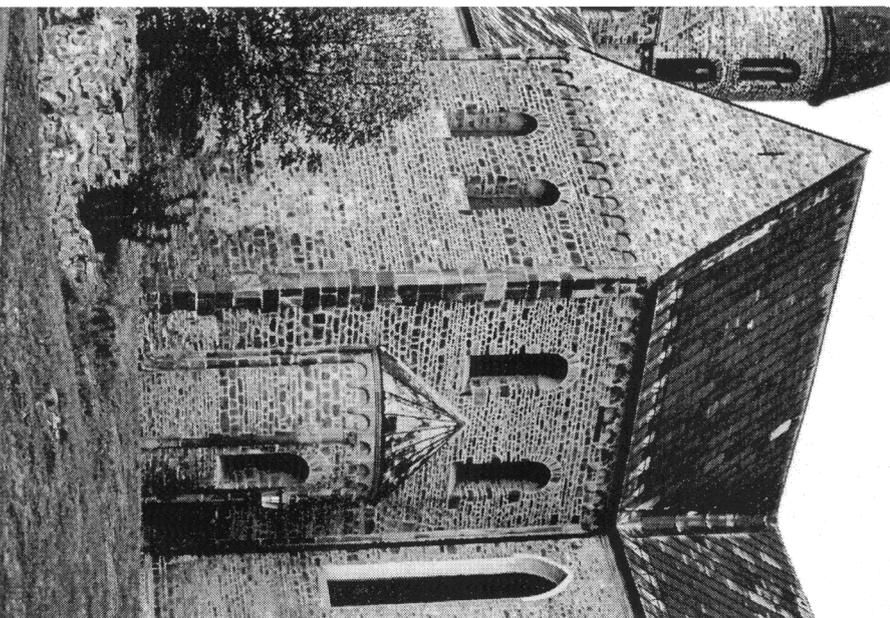
Südquerhaus von Süd-Osten  
Steinschäden an Ecklisenen  
Südfassade  
Mauerwerksschäden im Sockelbereich

- Verfugung Fassaden
- Reparatur Strebepfeilerköpfe
- Restaurierung Rundbogenfriese und Bauzier
- Reparatur Fenster

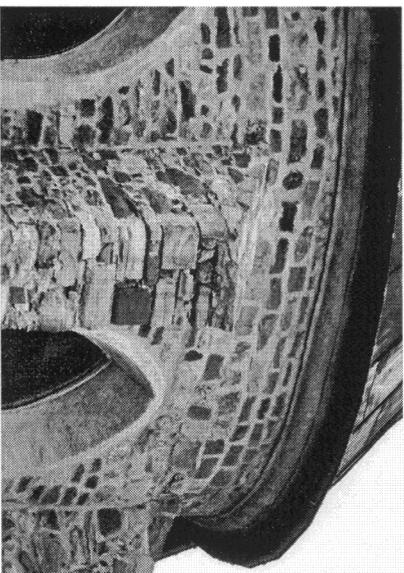
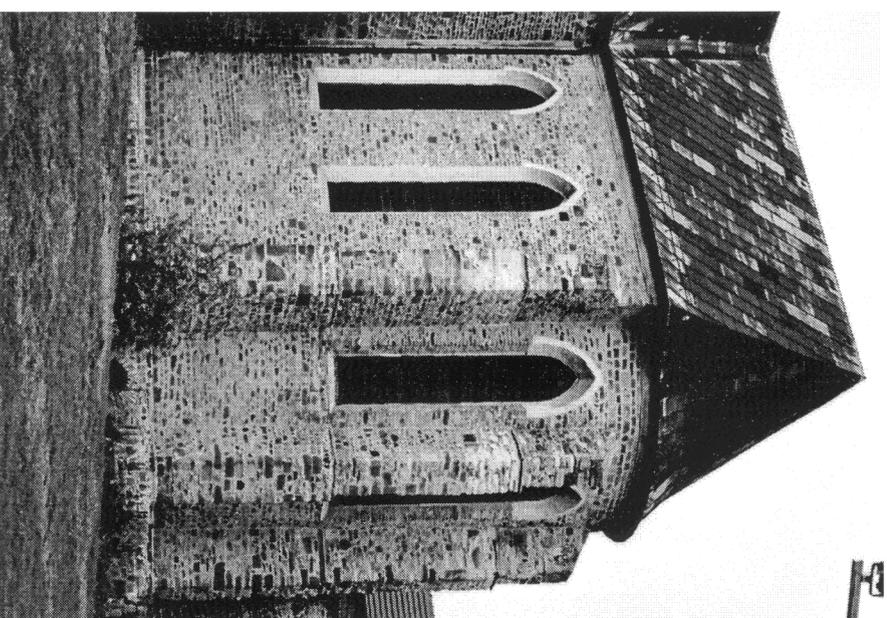
Bild oben: Chor von Süd-Osten  
Links oben: schadhafte Verfürgung an Strebe-  
pfeilerköpfen  
Links Mitte: Schäden an den Sohlbänken  
Links unten: Hochsäßige Kapelle
