Landeshauptstadt Magdeburg

INFORMATION

I0113/21

Thema: **Brücke Magdeburger Ring (B71) über die Wiener Straße**

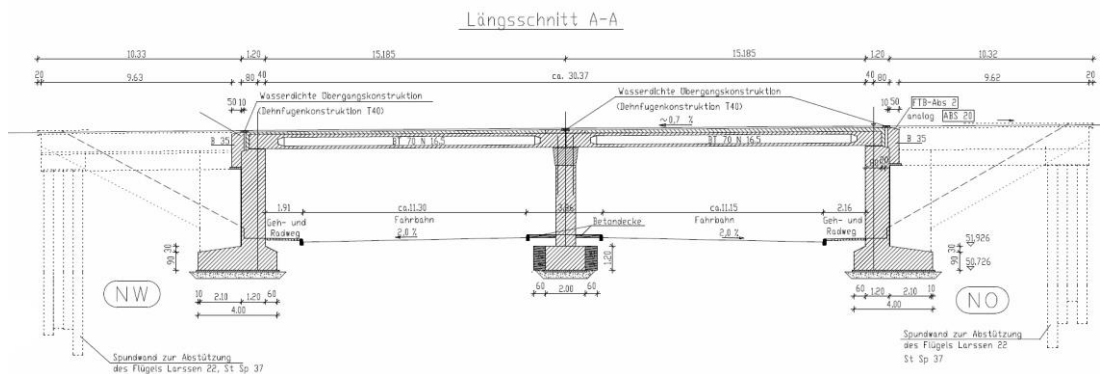
Teilbauwerk 1 (Zustandsnote 3,0)

- Gesamtlänge: 31,20 m (15,60 m pro Feld)
- mittlere Breite: 17,35 m
- Brückenfläche: 541,3 m²

Teilbauwerk 2 (Zustandsnote 3,2)

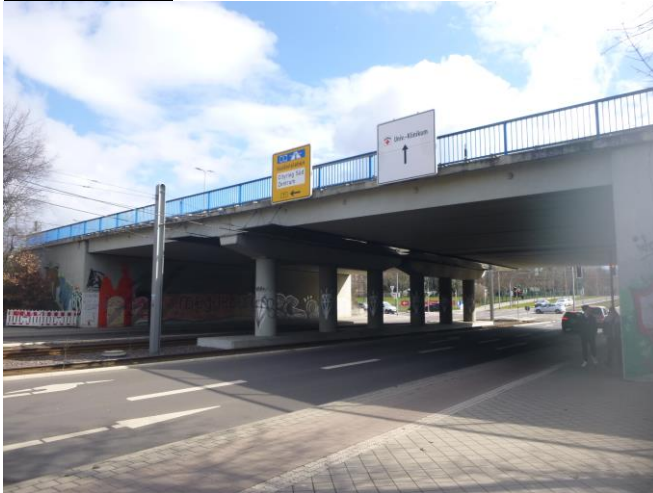
Westansicht:

Die Zustandsnoten resultieren aus Schadensbildern, welche typisch sind für Bauwerke dieser Bauart und welche einhergehen mit der bereits 1990 in den Widerlagern festgestellten und in einem 2-ten Gutachten von 2013 bestätigten, irreversiblen AKR-Schäden (Alkali-Kieselsäure-Reaktion), als auch mit der Gefährdung der SpRK (Spannungsrissskorrosion) in den Spannbeton-Fertigteilen (Typ BT 70 N) des Überbaus. Das vorhandene Fahrzeugrückhaltesystem auf dem Brückenbauwerk genügt den aktuell gültigen Richtlinien und den gestiegenen Ansprüchen durch die zunehmende Verkehrsbelastung nicht mehr. Ein Nachrüsten ist hier nicht möglich, da weder die geforderten Abstände auf den Kappen ausreichen noch die Statik dies zulassen würde.
