Prüfbericht 2021 H

nach DIN 1076

Bauwerksname **Stützwände Fürstenwall**
Teilbauwerksname **Wehrturm**
Kreis
Ort **Magdeburg**
Bauwerksrichtung **von unten nach oben**
Bauwerksart **Sonstige Konstruktion**
Tragfähigkeit
Baujahr **1431**

Prüfrichtung **ohne - Zuordnung entsprechend Himmelsrichtung**
Prüfer **Dr.-Ing. J. Bach**
Prüfung vom **05.08.2021** bis **16.11.2021**

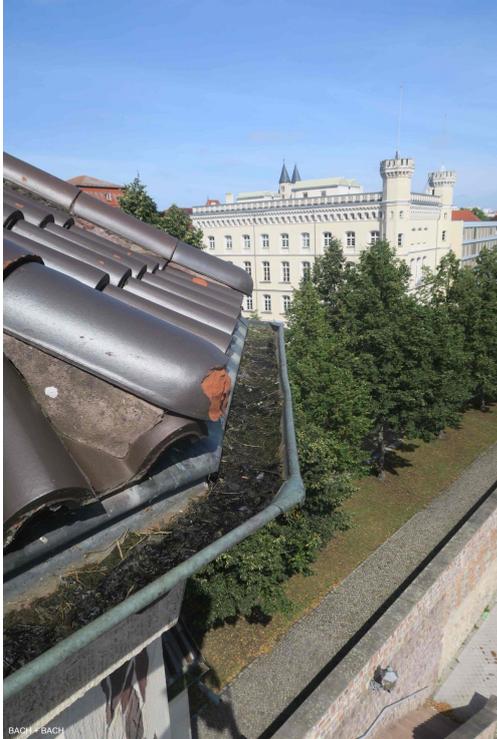
RINNE ECKE NO

Die massive Durchfeuchtung der Südostecke ist vermutlich auf die verschmutzte Rinnenanlage der Turmhaube zurückzuführen. Sie hat bereits zu sichtbaren Schäden an Steinen und Verfugung außen sowie zu Putzschäden im Turminnenen geführt.
