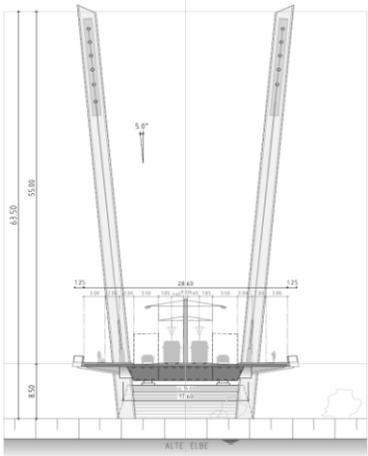
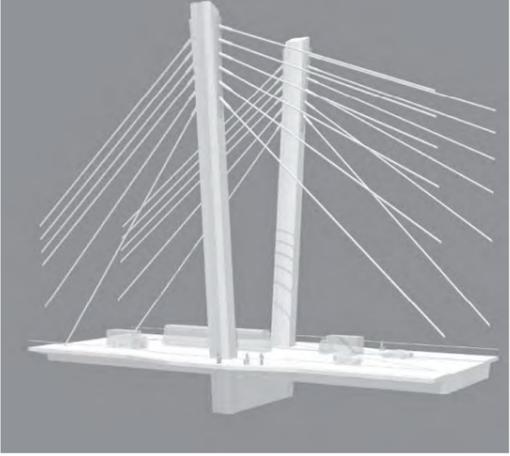
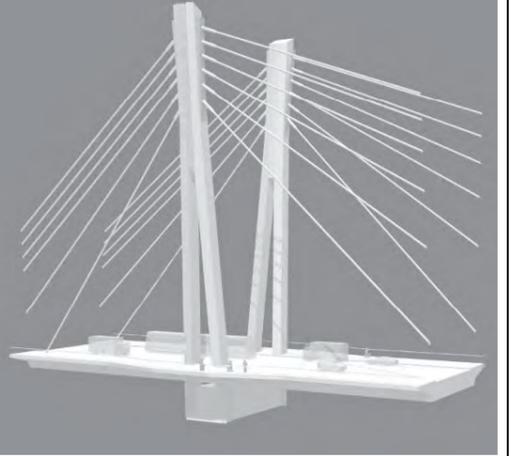
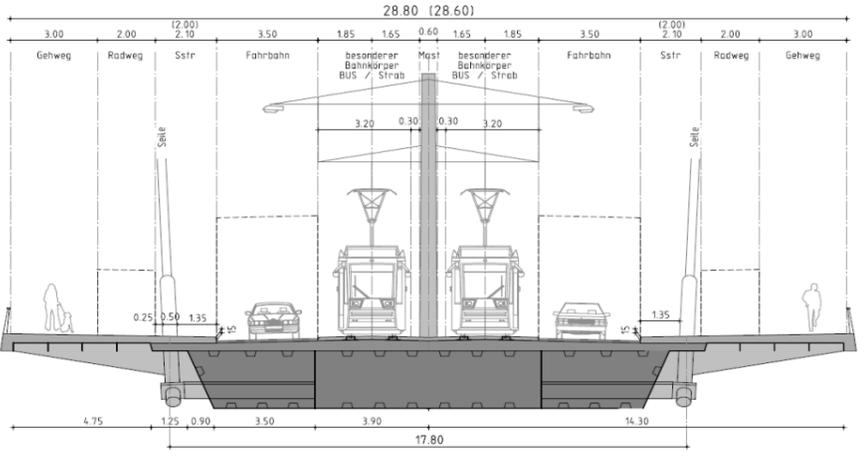
Lfd. Nr.	Bezeichnung	Queransicht	Perspektive Pylonstiele geschlossen	Perspektive Pylonstiele aufgelöst	zugehöriger Regelquerschnitt (Querschnitt im Flußbereich Alte Elbe)				
V3.5a	stärker geneigte Pylonstiele Pylonbeine innen Seilebenen innen Verbreit. Sstr. 2,00m

<b>Kriterium</b>			<b>Wert / Wertung</b>		<b>Punkte</b>				
<b>Fläche Überbau</b> Brückenbreite [m] + Gesimsüberstand [m] (► Wartung, Kosten)			28,60 m + 2x 0,25 m		Wertung [+1   0   -1]	Wichtung [1 ... 5]	Ergebnis	gesamt	
					-1	3	-3		
<b>Gestaltung</b> Seilebenen Transparenz beim Durchblick durch Pylone Vertikale Falllinien			stärker geneigt, leicht unruhig gute Durchsicht, keine zwischenliegenden Konstruktionselemente nicht mehr senkrecht und somit nicht übereinstimmend mit Verlauf der Domtürme sowie der Hochhäuser Werder		0 +1 0	3 2 2	0 2 0		
<b>Konstruktion</b> Breite UK Hohlkasten (► Wartung, Gewicht) Breite Verbundplatte (► Wartung, Gewicht) Stabilität im Bauzustand Wartung Pylonkopf			14,80 m 19,10 m nur über Pylonsteifigkeit zu erzielen nicht über der Fahrbahn liegend		-1 -1 0 +1	2 2 1 1	-2 -2 0 1

<b>Wirtschaftlichkeit</b> Anzahl Pylonköpfe Erhöhter Schalenaufwand bei Zusammenführung der Pylonbeine			2 nein		-1 +1	3 1	-3 1		
								-6

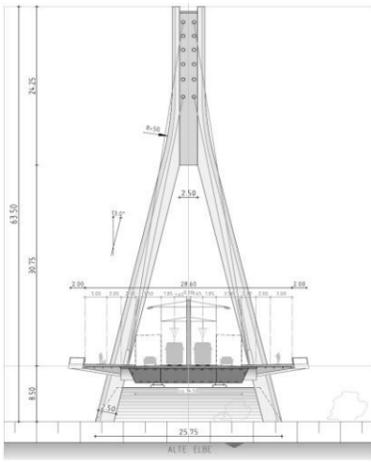
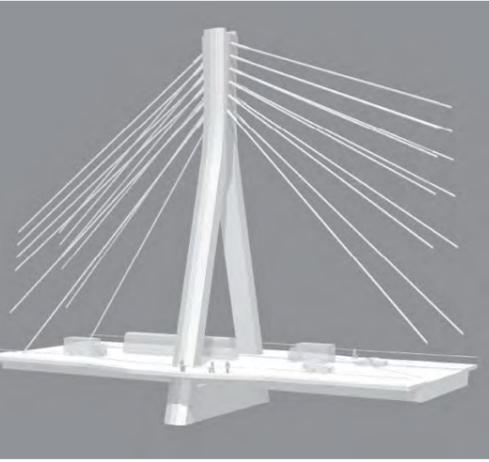
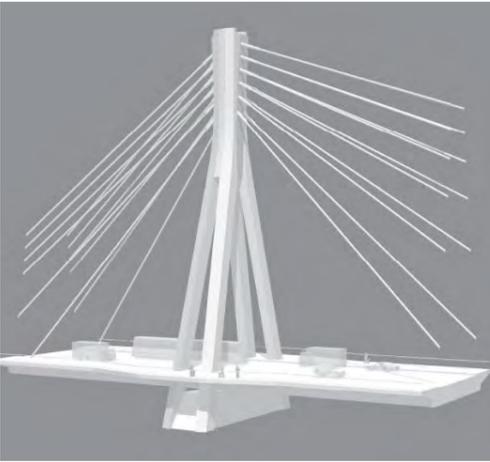
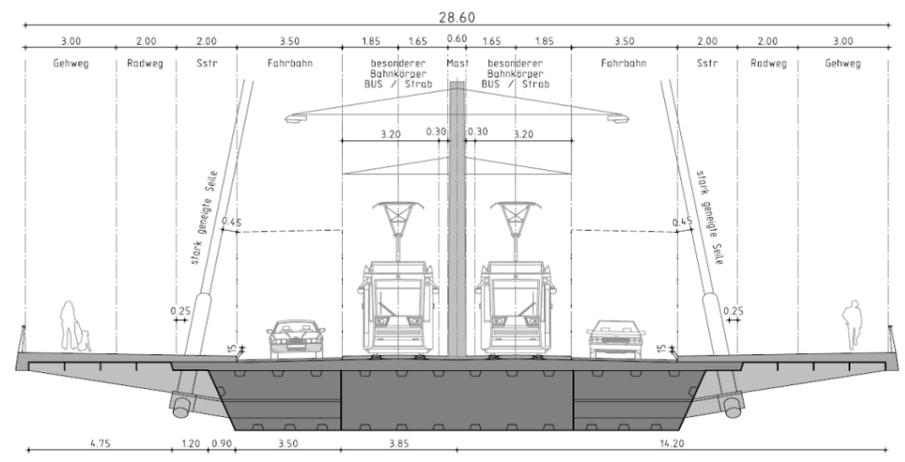
Lfd. Nr.	Bezeichnung	Queransicht	Perspektive Pylonstiele geschlossen	Perspektive Pylonstiele aufgelöst	zugehöriger Regelquerschnitt (Querschnitt im Flußbereich Alte Elbe)																																																				
V5.1	A-Pylon Pylonbeine innen Seilebenen innen Pylonkopf lang Beine geradlinig Ankerbox durchgeh.

<b>Kriterium</b>			<b>Wert / Wertung</b>		<b>Punkte</b>																																																				
<b>Fläche Überbau</b> Brückenbreite [m] + Gesimsüberstand [m] (► <b>Wartung, Kosten</b> )			28,60 m + 2x 0,25 m

Wertung [+1   0   -1]	Wichtung [1 ... 5]	Ergebnis	gesamt	-1	3	-3		-1	3	-3		-1	2	-2		-1	2	-2		-1	2	-2		-1	2	-2		-1	2	-2		+1	1	1		0	1	0		+1	3	3		0	1	0					<b>-10</b>
Wertung [+1   0   -1]	Wichtung [1 ... 5]	Ergebnis	gesamt																																																						
-1	3	-3																																																							
-1	3	-3																																																							
-1	2	-2																																																							
-1	2	-2																																																							
-1	2	-2																																																							
-1	2	-2																																																							
-1	2	-2																																																							
+1	1	1																																																							
0	1	0																																																							
+1	3	3																																																							
0	1	0																																																							
			<b>-10</b>																																																						
<b>Gestaltung</b> Seilebenen Transparenz beim Durchblick durch Pylone Vertikale Falllinien			geneigt, unruhig begrenzte Durchsicht durch Zusammenführung der Pylonbeine geneigt und somit nicht übereinstimmend mit Verlauf der Domtürme sowie der Hochhäuser Werder																																																						
<b>Konstruktion</b> Breite UK Hohlkasten (► <b>Wartung, Gewicht</b> ) Breite Verbundplatte (► <b>Wartung, Gewicht</b> ) Stabilität im Bauzustand Wartung Pylonkopf			14,70 m 18,90 m gut durch verbundenen Pylonkopf über der Fahrbahn liegend																																																						
<b>Wirtschaftlichkeit</b> Anzahl Pylonköpfe Erhöhter Schalaufwand bei Zusammenführung der Pylonbeine			1 ja

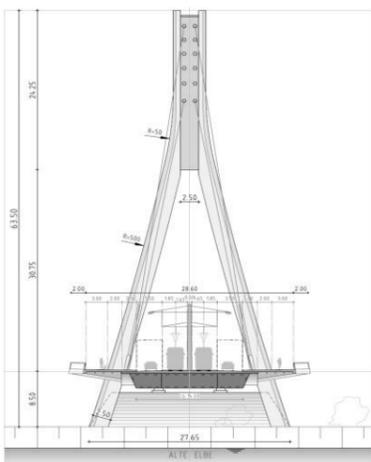
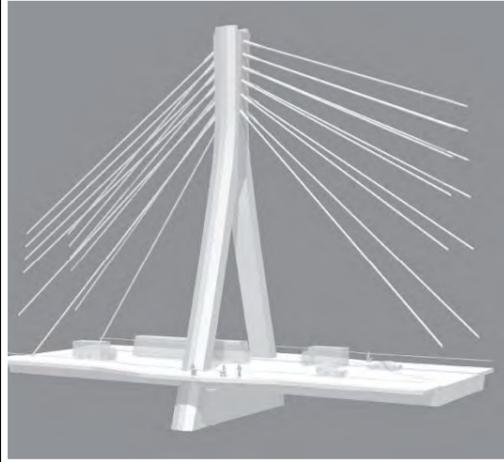
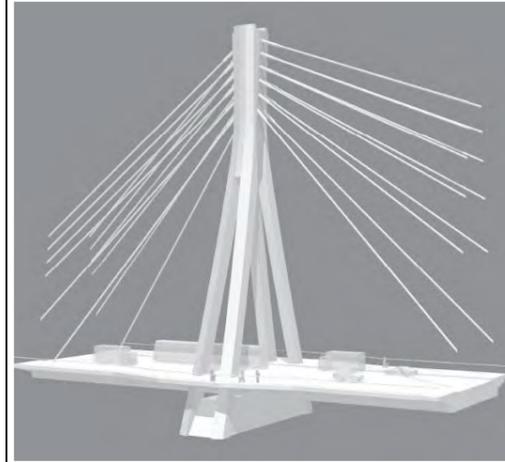
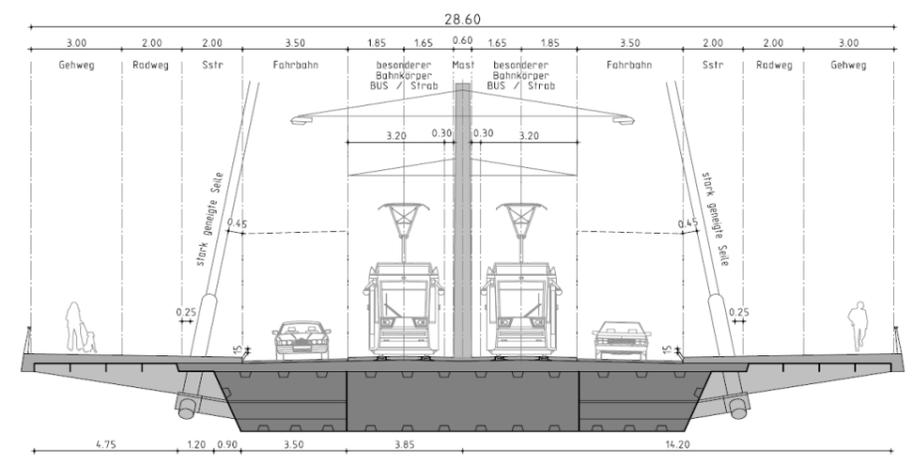
Lfd. Nr.	Bezeichnung	Queransicht	Perspektive Pylonstiele geschlossen	Perspektive Pylonstiele aufgelöst	zugehöriger Regelquerschnitt (Querschnitt im Flußbereich Alte Elbe)																																																																																
V5.2	A-Pylon Pylonbeine innen Seilebenen innen Pylonkopf lang Beine gekrümmt Ankerbox durchgeh.

<b>Kriterium</b>			<b>Wert / Wertung</b>		<b>Punkte</b>																																																																																
<b>Fläche Überbau</b> Brückenbreite [m] + Gesimsüberstand [m] (► Wartung, Kosten)			28,60 m + 2x 0,25 m

<table><tr> <th>Wertung [+1   0   -1]</th> <th>Wichtung [1 ... 5]</th> <th>Ergebnis</th> <th>gesamt</th> </tr><tr> <td>Seilebenen</td> <td>geneigt, unruhig</td> <td>-1</td> <td>3</td> <td>-3</td> <td></td> </tr><tr> <td>Transparenz beim Durchblick durch Pylone</td> <td>begrenzte Durchsicht durch Zusammenführung der Pylonbeine</td> <td>-1</td> <td>2</td> <td>-2</td> <td></td> </tr><tr> <td>Vertikale Falllinien</td> <td>geneigt und somit nicht übereinstimmend mit Verlauf der Domtürme sowie der Hochhäuser Werder</td> <td>-1</td> <td>2</td> <td>-2</td> <td></td> </tr><tr> <td>Breite UK Hohlkasten (► Wartung, Gewicht)</td> <td>14,70 m</td> <td>-1</td> <td>2</td> <td>-2</td> <td></td> </tr><tr> <td>Breite Verbundplatte (► Wartung, Gewicht)</td> <td>18,90 m</td> <td>-1</td> <td>2</td> <td>-2</td> <td></td> </tr><tr> <td>Stabilität im Bauzustand</td> <td>gut durch verbundenen Pylonkopf</td> <td>+1</td> <td>1</td> <td>1</td> <td></td> </tr><tr> <td>Wartung Pylonkopf</td> <td>über der Fahrbahn liegend</td> <td>0</td> <td>1</td> <td>0</td> <td></td> </tr><tr> <td>Anzahl Pylonköpfe</td> <td>1</td> <td>+1</td> <td>3</td> <td>3</td> <td></td> </tr><tr> <td>Erhöhter Schalaufwand bei Zusammenführung der Pylonbeine</td> <td>ja</td> <td>0</td> <td>1</td> <td>0</td> <td></td> </tr></table>

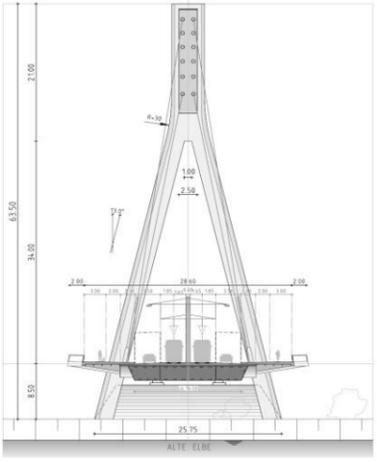
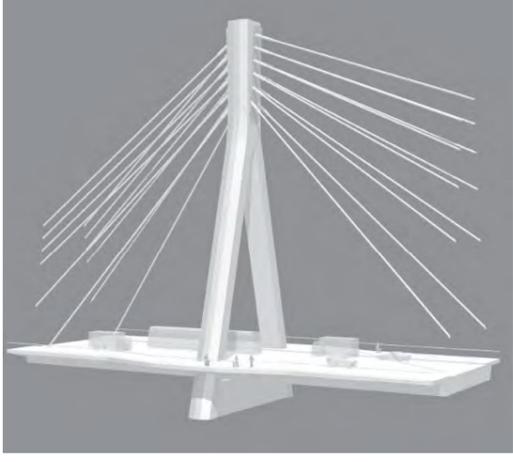
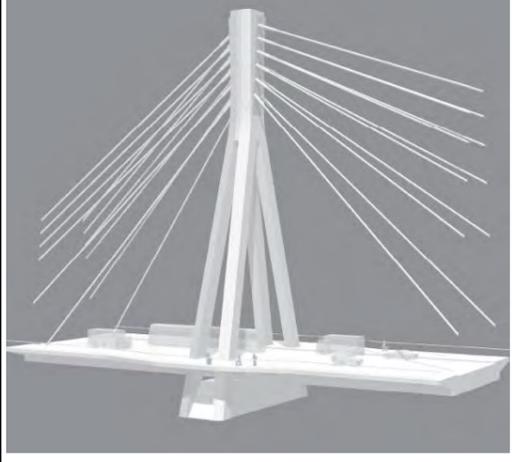
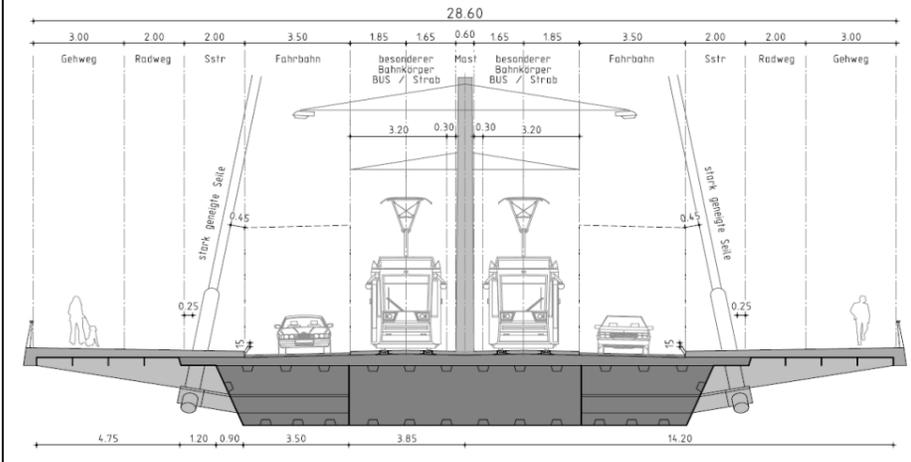
Lfd. Nr.	Bezeichnung	Queransicht	Perspektive Pylonstiele geschlossen	Perspektive Pylonstiele aufgelöst	zugehöriger Regelquerschnitt (Querschnitt im Flußbereich Alte Elbe)																																																					
V5.3	A-Pylon Pylonbeine innen Seilebenen innen Pylonkopf kurz Beine geradlinig Ankerbox eingefaßt

<b>Kriterium</b>			<b>Wert / Wertung</b>		<b>Punkte</b>																																																					
<b>Fläche Überbau</b> Brückenbreite [m] + Gesimsüberstand [m] (► <b>Wartung, Kosten</b> )			28,60 m + 2x 0,25 m

Wertung [+1   0   -1]	Wichtung [1 ... 5]	Ergebnis	gesamt	-1	3	-3		-1	3	-3		-1	2	-2		-1	2	-2		-1	2	-2		-1	2	-2		-1	2	-2		+1	1	1		0	1	0		+1	3	3		0	1	0						<b>-10</b>
Wertung [+1   0   -1]	Wichtung [1 ... 5]	Ergebnis	gesamt																																																							
-1	3	-3																																																								
-1	3	-3																																																								
-1	2	-2																																																								
-1	2	-2																																																								
-1	2	-2																																																								
-1	2	-2																																																								
-1	2	-2																																																								
+1	1	1																																																								
0	1	0																																																								
+1	3	3																																																								
0	1	0																																																								
				<b>-10</b>																																																						
<b>Gestaltung</b> Seilebenen Transparenz beim Durchblick durch Pylone Vertikale Falllinien			geneigt, unruhig begrenzte Durchsicht durch Zusammenführung der Pylonbeine geneigt und somit nicht übereinstimmend mit Verlauf der Domtürme sowie der Hochhäuser Werder																																																							
<b>Konstruktion</b> Breite UK Hohlkasten (► <b>Wartung, Gewicht</b> ) Breite Verbundplatte (► <b>Wartung, Gewicht</b> ) Stabilität im Bauzustand Wartung Pylonkopf			14,70 m 18,90 m gut durch verbundenen Pylonkopf über der Fahrbahn liegend																																																							
<b>Wirtschaftlichkeit</b> Anzahl Pylonköpfe Erhöhter Schalaufwand bei Zusammenführung der Pylonbeine			1 ja

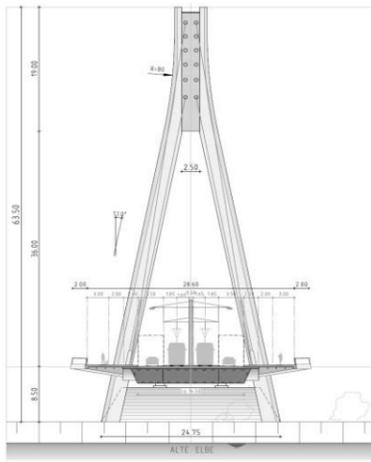
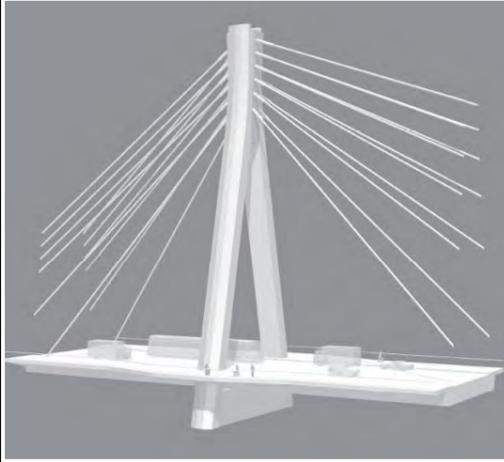
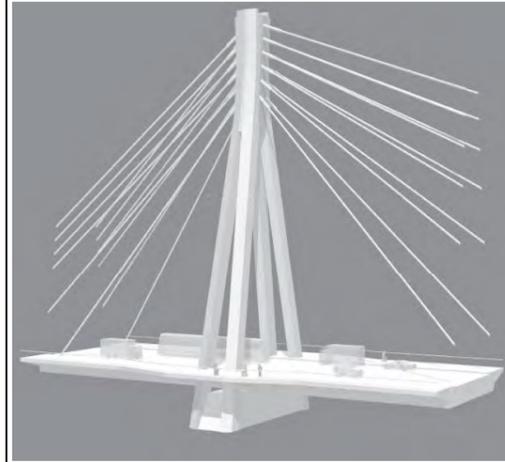
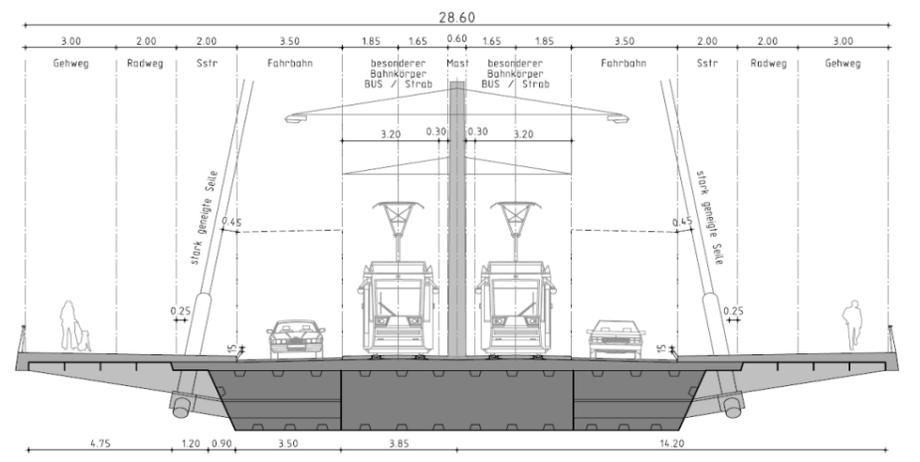
Lfd. Nr.	Bezeichnung	Queransicht	Perspektive Pylonstiele geschlossen	Perspektive Pylonstiele aufgelöst	zugehöriger Regelquerschnitt (Querschnitt im Flußbereich Alte Elbe)																																																				
V5.4	A-Pylon Pylonbeine innen Seilebenen innen Pylonkopf kurz Beine geradlinig, steiler Ankerbox durchgeh.

<b>Kriterium</b>			<b>Wert / Wertung</b>		<b>Punkte</b>																																																				
<b>Fläche Überbau</b> Brückenbreite [m] + Gesimsüberstand [m] (► <b>Wartung, Kosten</b> )			28,60 m + 2x 0,25 m

Wertung [+1   0   -1]	Wichtung [1 ... 5]	Ergebnis	gesamt	-1	3	-3		-1	3	-3		-1	2	-2		-1	2	-2		-1	2	-2		-1	2	-2		-1	2	-2		+1	1	1		0	1	0		+1	3	3		0	1	0					<b>-10</b>
Wertung [+1   0   -1]	Wichtung [1 ... 5]	Ergebnis	gesamt																																																						
-1	3	-3																																																							
-1	3	-3																																																							
-1	2	-2																																																							
-1	2	-2																																																							
-1	2	-2																																																							
-1	2	-2																																																							
-1	2	-2																																																							
+1	1	1																																																							
0	1	0																																																							
+1	3	3																																																							
0	1	0																																																							
			<b>-10</b>																																																						
<b>Gestaltung</b> Seilebenen Transparenz beim Durchblick durch Pylone Vertikale Falllinien			geneigt, unruhig begrenzte Durchsicht durch Zusammenführung der Pylonbeine geneigt und somit nicht übereinstimmend mit Verlauf der Domtürme sowie der Hochhäuser Werder																																																						
<b>Konstruktion</b> Breite UK Hohlkasten (► <b>Wartung, Gewicht</b> ) Breite Verbundplatte (► <b>Wartung, Gewicht</b> ) Stabilität im Bauzustand Wartung Pylonkopf			14,70 m 18,90 m gut durch verbundenen Pylonkopf über der Fahrbahn liegend																																																						
<b>Wirtschaftlichkeit</b> Anzahl Pylonköpfe Erhöhter Schalaufwand bei Zusammenführung der Pylonbeine			1 ja

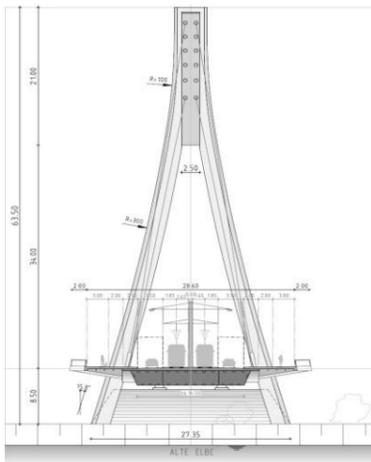
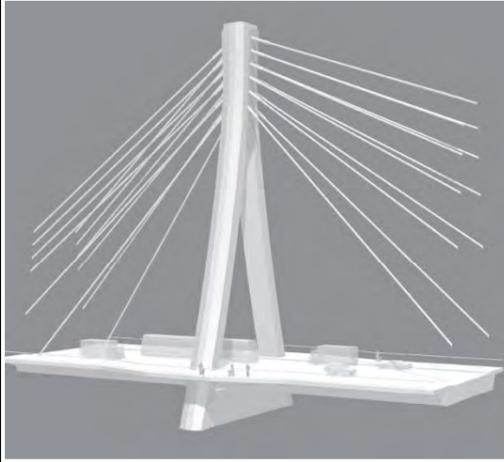
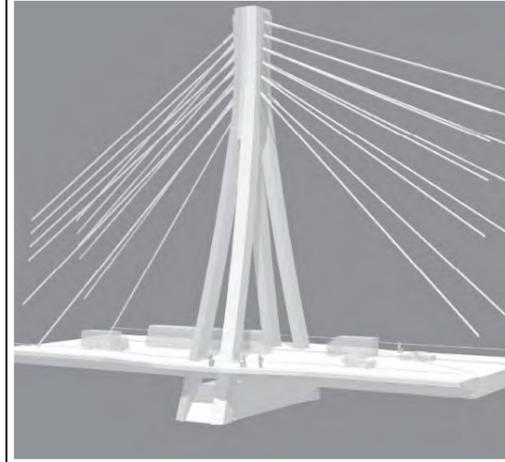
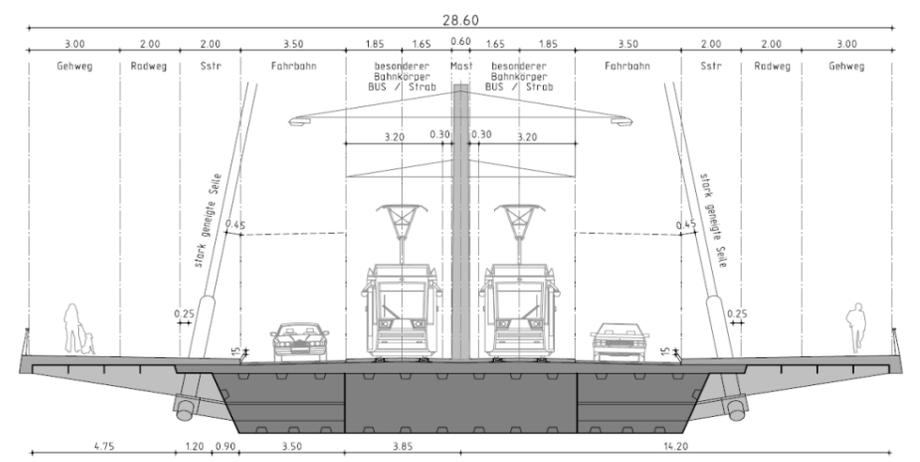
Lfd. Nr.	Bezeichnung	Querschnitt	Perspektive Pylonstiele geschlossen	Perspektive Pylonstiele aufgelöst	zugehöriger Regelquerschnitt (Querschnitt im Flußbereich Alte Elbe)																																																														
V5.5	A-Pylon Pylonbeine innen Seilebenen innen Pylonkopf kurz Beine gekrümmt Ankerbox oben eingefaßt

<b>Kriterium</b>			<b>Wert / Wertung</b>		<b>Punkte</b>																																																														
<b>Fläche Überbau</b> Brückenbreite [m] + Gesimsüberstand [m] (► <b>Wartung, Kosten</b> )			28,60 m + 2x 0,25 m
