Projekt **Grundhafte Instandsetzung des Baudenkmals „Pferdetor“**
Heinrich-Heine-Weg, 39114 Magdeburg

► VARIANTENUNTERSUCHUNG

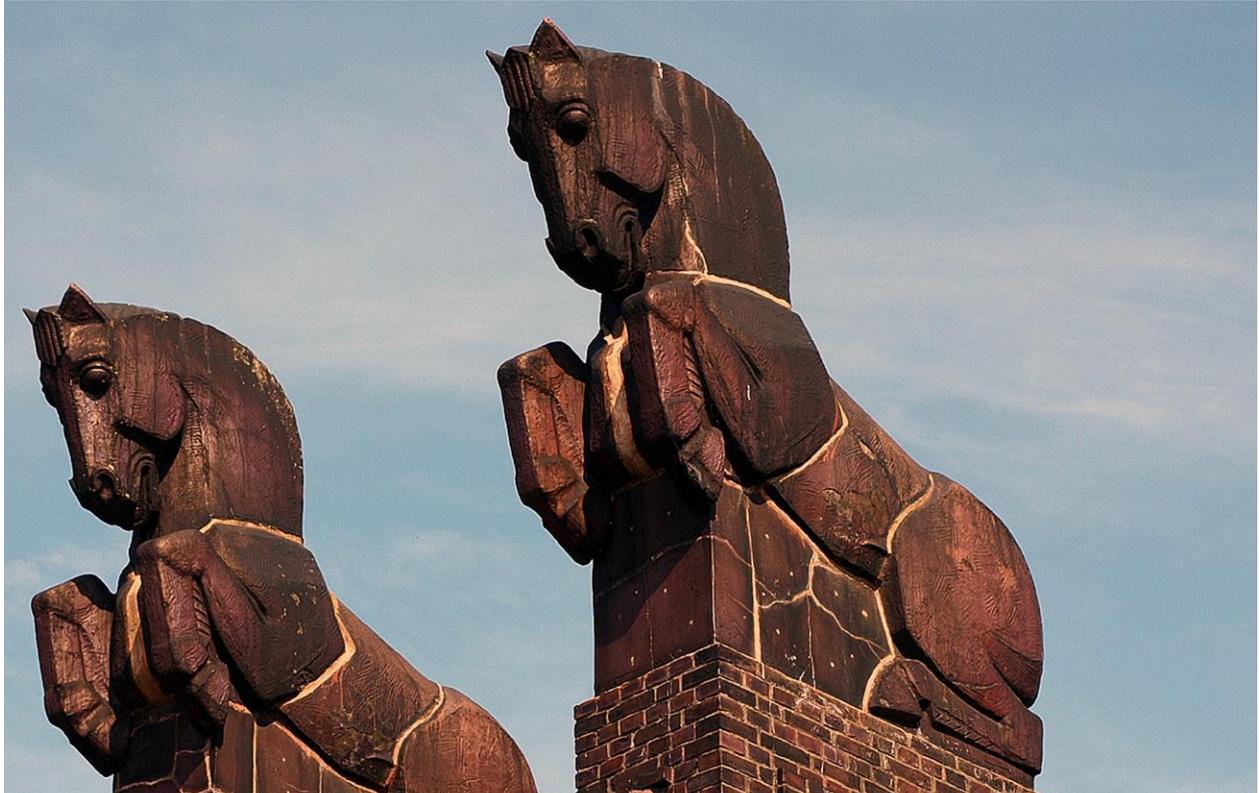
Es liegen keinerlei Unterlagen zur Verankerung der Plastiken zum Betonkern der Pfeiler oder zur Verwendung von Bewehrung innerhalb der Pferdeplastiken vor. Es wird jedoch davon ausgegangen, dass die Plastiken nach unten, in den Betonkern der Pfeiler verankert sind. Diese Verankerung wird getrennt, um die Abnahme durchführen zu können. Nach der Trennung der Plastiken von dem Betonkern, sind die Pferde zu sichern. Mittels Gurten und Verspannungen werden die einzelnen Elemente zusammengehalten. Auf Grund der Abmaße der Pferdeplastiken, sind diese

sehr kopflastig. Das Ab- und Aufsetzen der Pferdeplastiken ist bei dieser Maßnahme einer der kritischsten Arbeitsschritte.

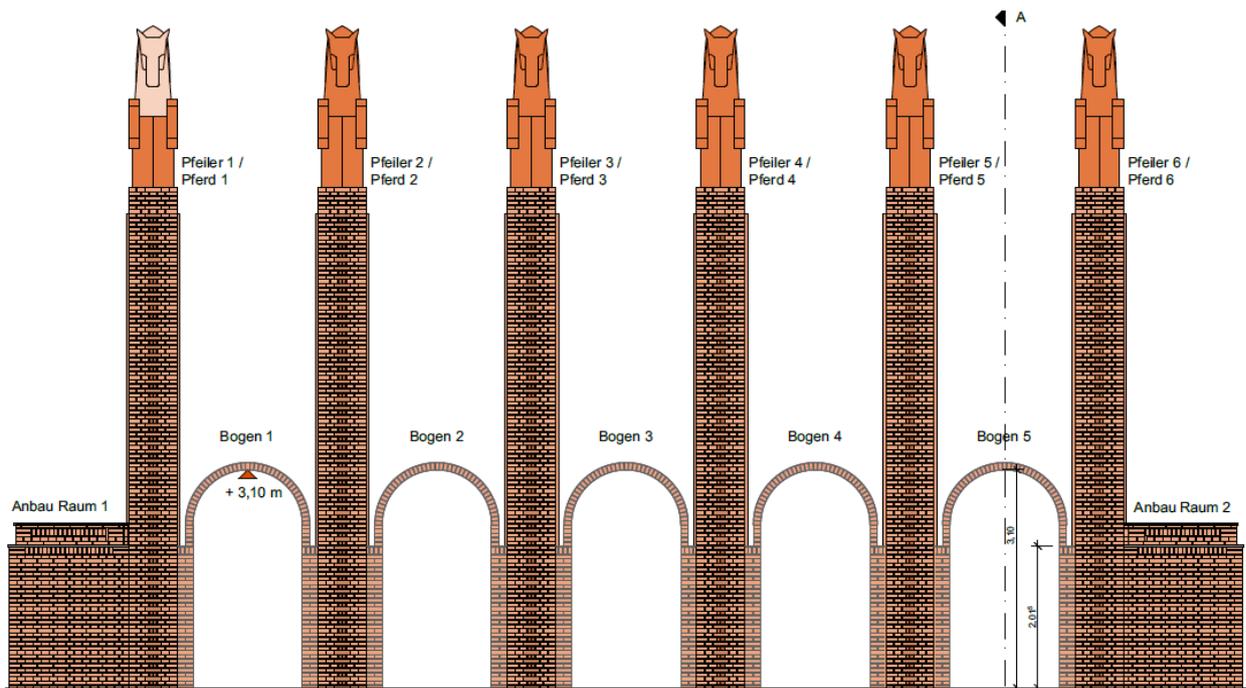
Das Pferdeter wird unter der Prämisse des größtmöglichen Erhalts an Mauerwerksklinkern rekonstruiert. Ursächliche Schäden an der Tragkonstruktion werden durch den Neuaufbau beseitigt. Die Pferdeplastiken sind entsprechend der Sanierungsmaßnahmen, wie unter Punkt 3 beschrieben, saniert.

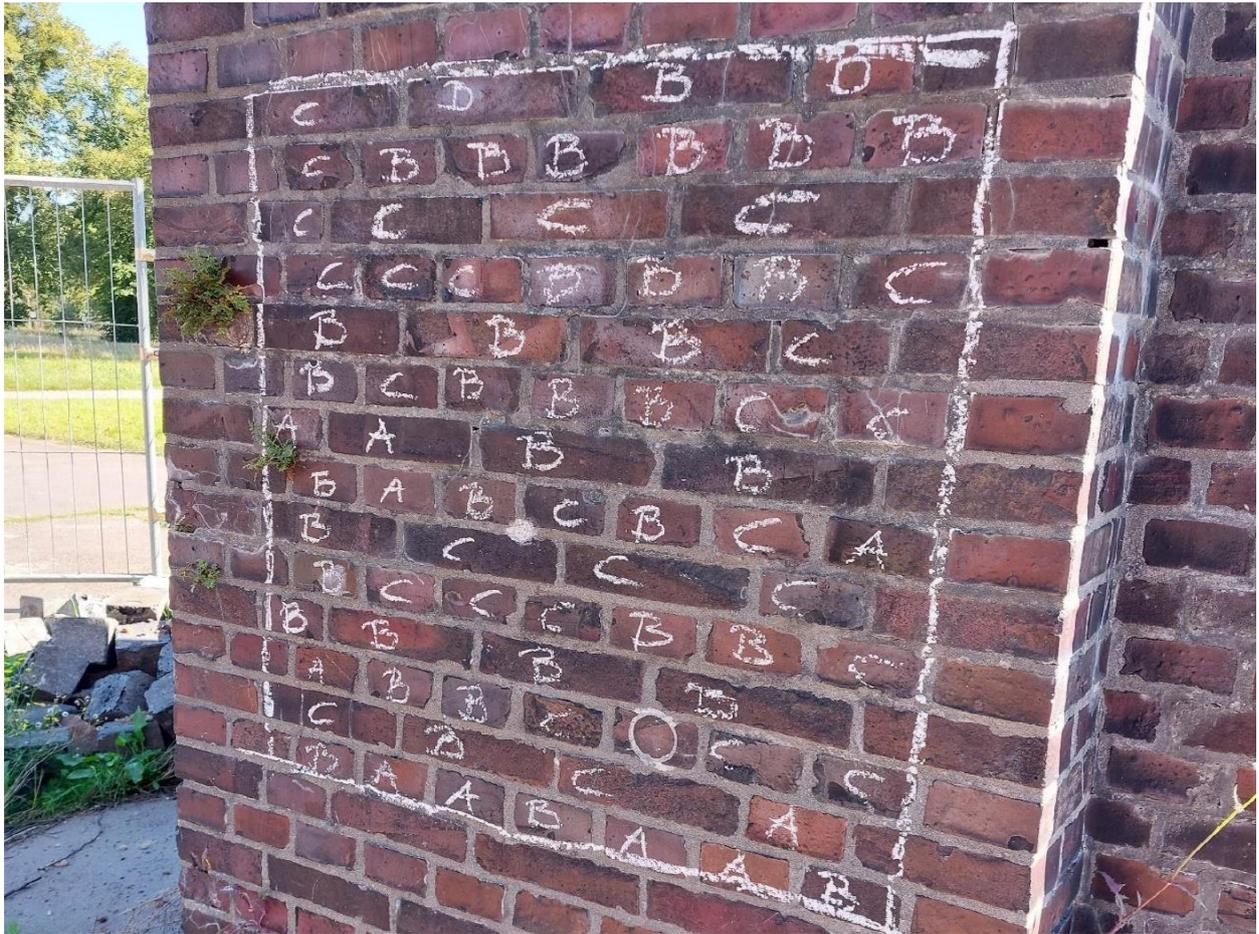
Nachdem die Klinker entfernt wurden, erfolgt der Rückbau der Stahlbetonpfeiler. Diese werden durch neue Stahlbetonfertigteile ersetzt. Nachdem das statische System wiederhergestellt ist, erfolgt die Rekonstruktion der Klinkeroberfläche. Im Anschluss erfolgt die Montage der Pferdeplastiken gemäß dem historischen Vorbild.
