ANLAGE 3

Landeshauptstadt Magdeburg Eigenbetrieb Kommunales Gebäudemanagement Gerhart-Hauptmann-Straße 24-26, 39108 Magdeburg	
Titel		Anschauung		Projekt-Id.-Nr.	
				1155-III/	
erstellt von sußmann + sußmann architekten und ingenieure Fürstenwall 3a 39104 Magdeburg				Objekt: Sanierung der Eskarpenmauer, Maybachstraße	
				Darstellung: Schadenskartierung, Westseite Achse 35-38	
				Maßstab: 1:50	
Planer / Datum: C. Sußmann/-				Bl.Nr.:	
Tragwerkplaner / Datum:				Bauherr / AG / Datum:	
		Zeichnungs-Nr.:			
		Nutzer/Datum:		Abt./Lr./AG/Datum:	
				GBL III / Datum:	
BP-08/18

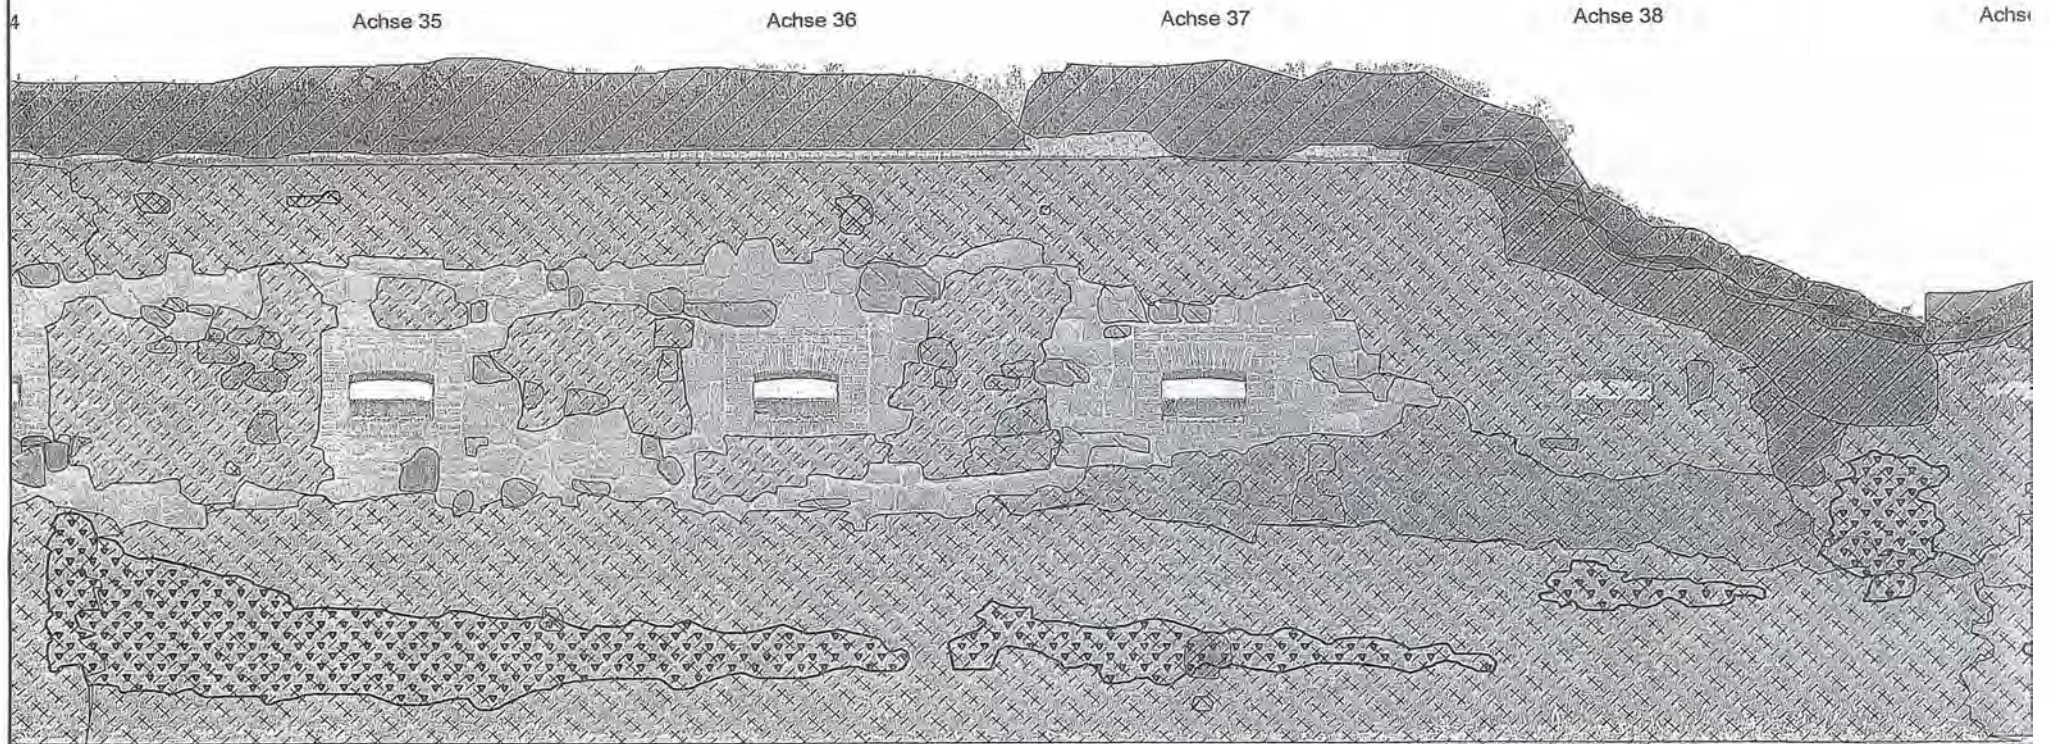
verwitterte Steine-Fläche		biogener Bewuchs
	verwitterte Steine		Metall
	geschädigte Fugen		Fehlstellen/Löcher
	stark verwitterte Steine		Versalzungen
	geschädigte Fugen-Fläche
