## **Uferwand IV, Hafenbecken II, Südseite**

### **Notfallmanagementplan**

# Kontrollmessung

Überwachung Spundwand Hafengebäude II (Uferwand IV)-Südseite

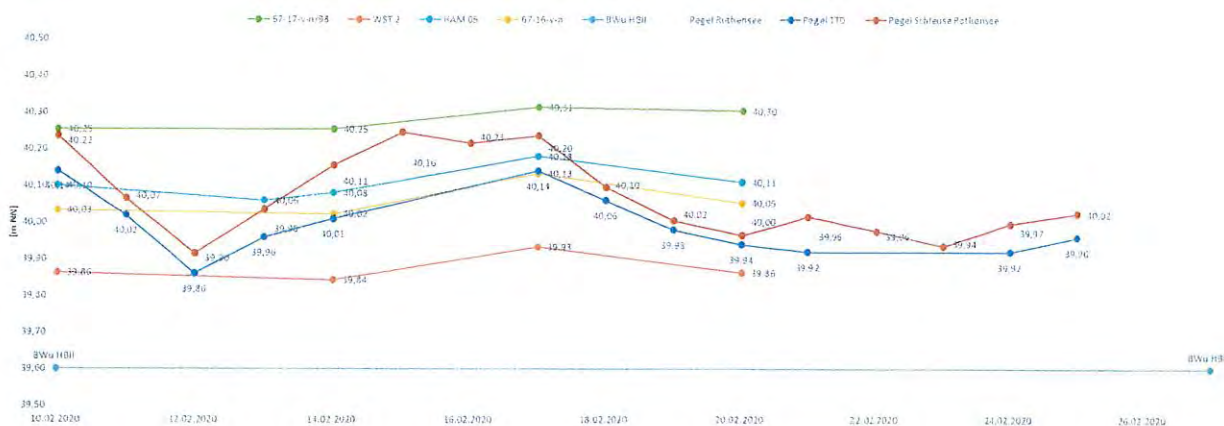
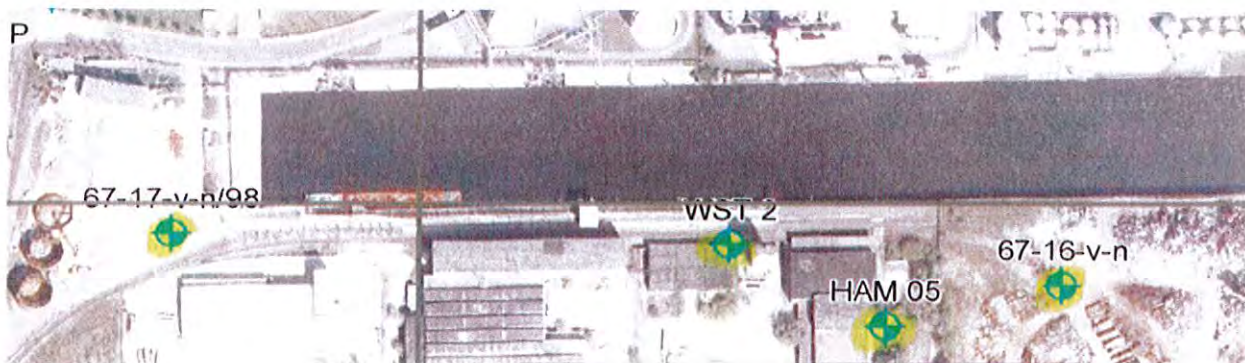
Grundwassermessstellen hinter Spundwand Südseite HB II

Grundwassermessstellen hinter Spundwand Südseite Hafenbecken II

5. Die Wasserstände hinter der Spundwand sind zu kontrollieren, die Ergebnisse sind zu dokumentieren. Ein erhöhter Wasserstand hinter der Spundwand ist komplett auszuschließen. Sollten die Messergebnisse ein Aufstau bzw. eine Differenz zeigen, ist der Zugverkehr auf dem Gleis 3 einzustellen. Der Wasserstand ist schnellstmöglich mittels Pumpen auf das Niveau im Hafenbecken abzusenken, erst dann kann das Gleis 3 wieder befahren werden.
