## **BAUGRUNDGUTACHTEN**

**POCO-Einrichtungsmarkt  
B-Plan-Gebiet  
Klaus-Miesner-Platz  
Magdeburg**

Proj. Nr. : 439/5140

Magdeburg, 10. Juli 2017

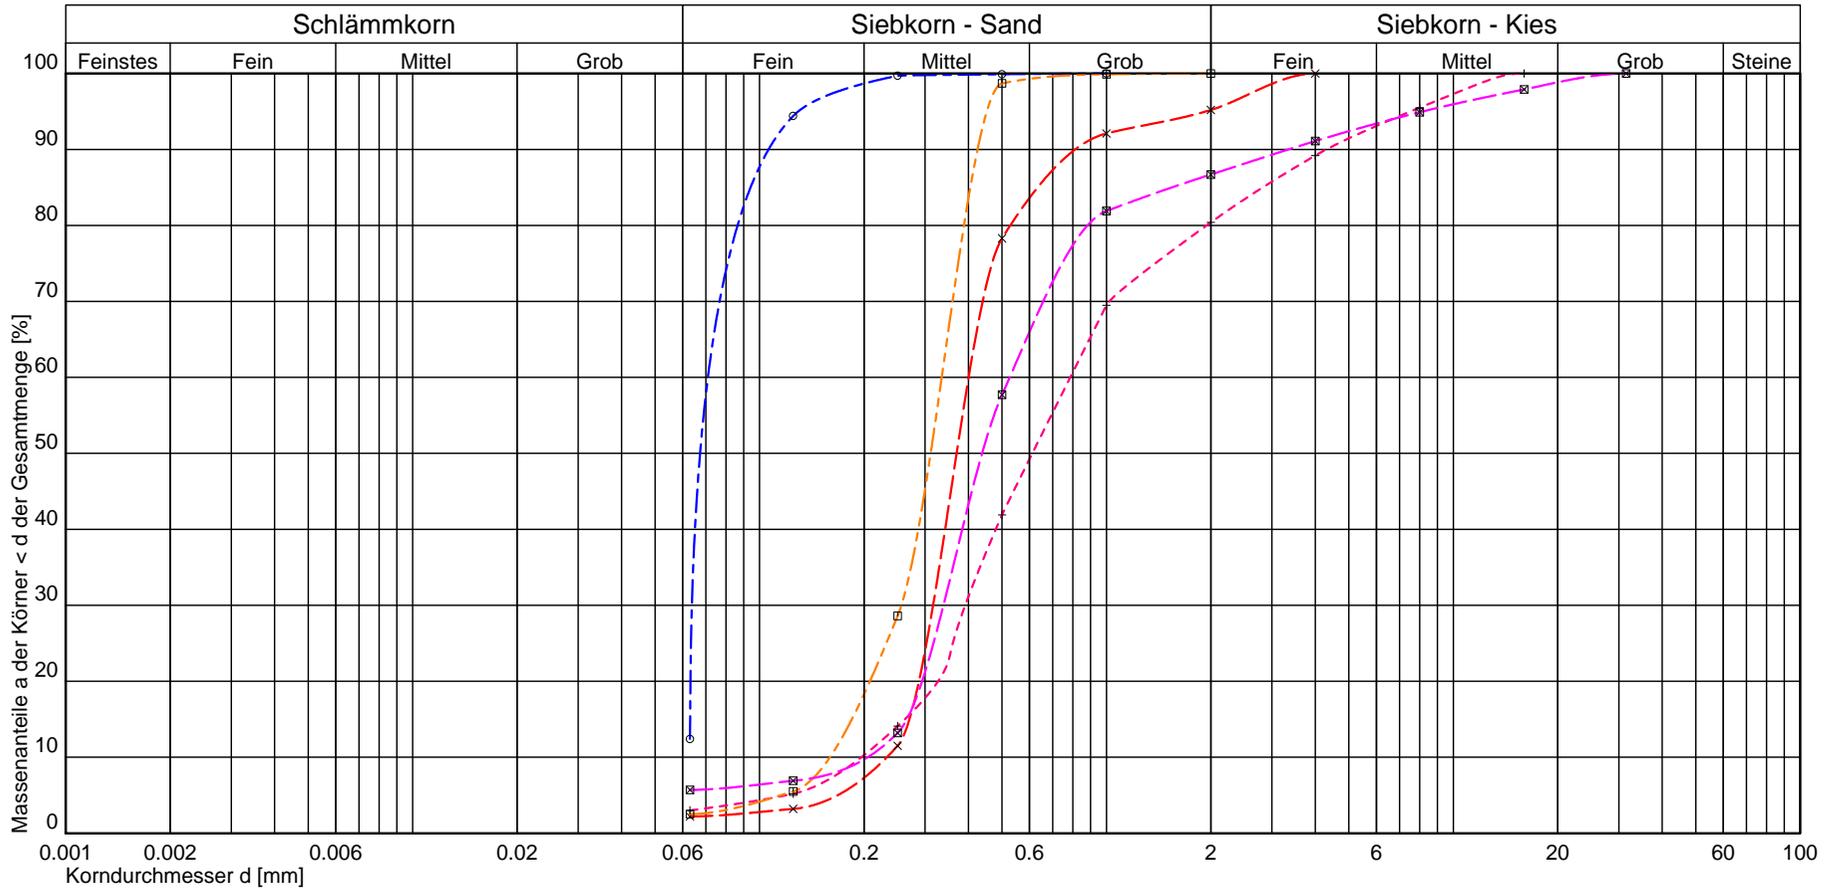
Prüfungs-Nr.: 481-485/17 Bauvorhaben: POCO Klaus -Miesner - Platz MD	<b>Bestimmung der Korngrößenverteilung</b> <b>Naß-/Trockensiebung</b>	Art der Entnahme: ge. Entnahme am: 13.04.-11.05.17 Ausgeführt am: 02.06.17	durch: BUG durch: Hertel
--	--	--	-----------------------------

Kurve Nr.:	48117	48217	48317	48417	48517
Entnahmestelle	BS 3	BS 5	BS 6	BS 7	BS 10
Entnahmetiefe	66 - 80 dm	43,5 - 62 dm	47,5 - 57 dm	63 - 74 dm	40,5 - 76 dm
Bodenart	mS,gs',fs'	mS-gS,fs',fg',mg'	fs,u'	mS,fs	mS,gs,fg',mg',u'
Bemerkung					
Arbeitsweise					
$C_{U1} = d_{60}/d_{10} / C_C / \text{Median}$	1,72	4,00	0,99	2,11	2,58
Bodengruppe (DIN 18196)	SE	SE	SU	SE	SU
Geologische Bezeichnung					
kf-Wert	$5,729 \cdot 10^{-4}$ [m/s] nach Beyer	$3,525 \cdot 10^{-4}$ [m/s] nach Beyer	$6,266 \cdot 10^{-6}$ [m/s] nach USBR/Bialas	$2,613 \cdot 10^{-4}$ [m/s] nach Beyer	$4,106 \cdot 10^{-4}$ [m/s] nach Beyer
Kornkennziffer:	0 0 9 1 0 mS,gs',fs'	0 0 8 2 0 mS-gS,fs',fg',mg'	0 1 9 0 0 fs,u'	0 0 10 0 0 mS,fs	0 1 8 1 0 mS,gs,fg',mg',u'

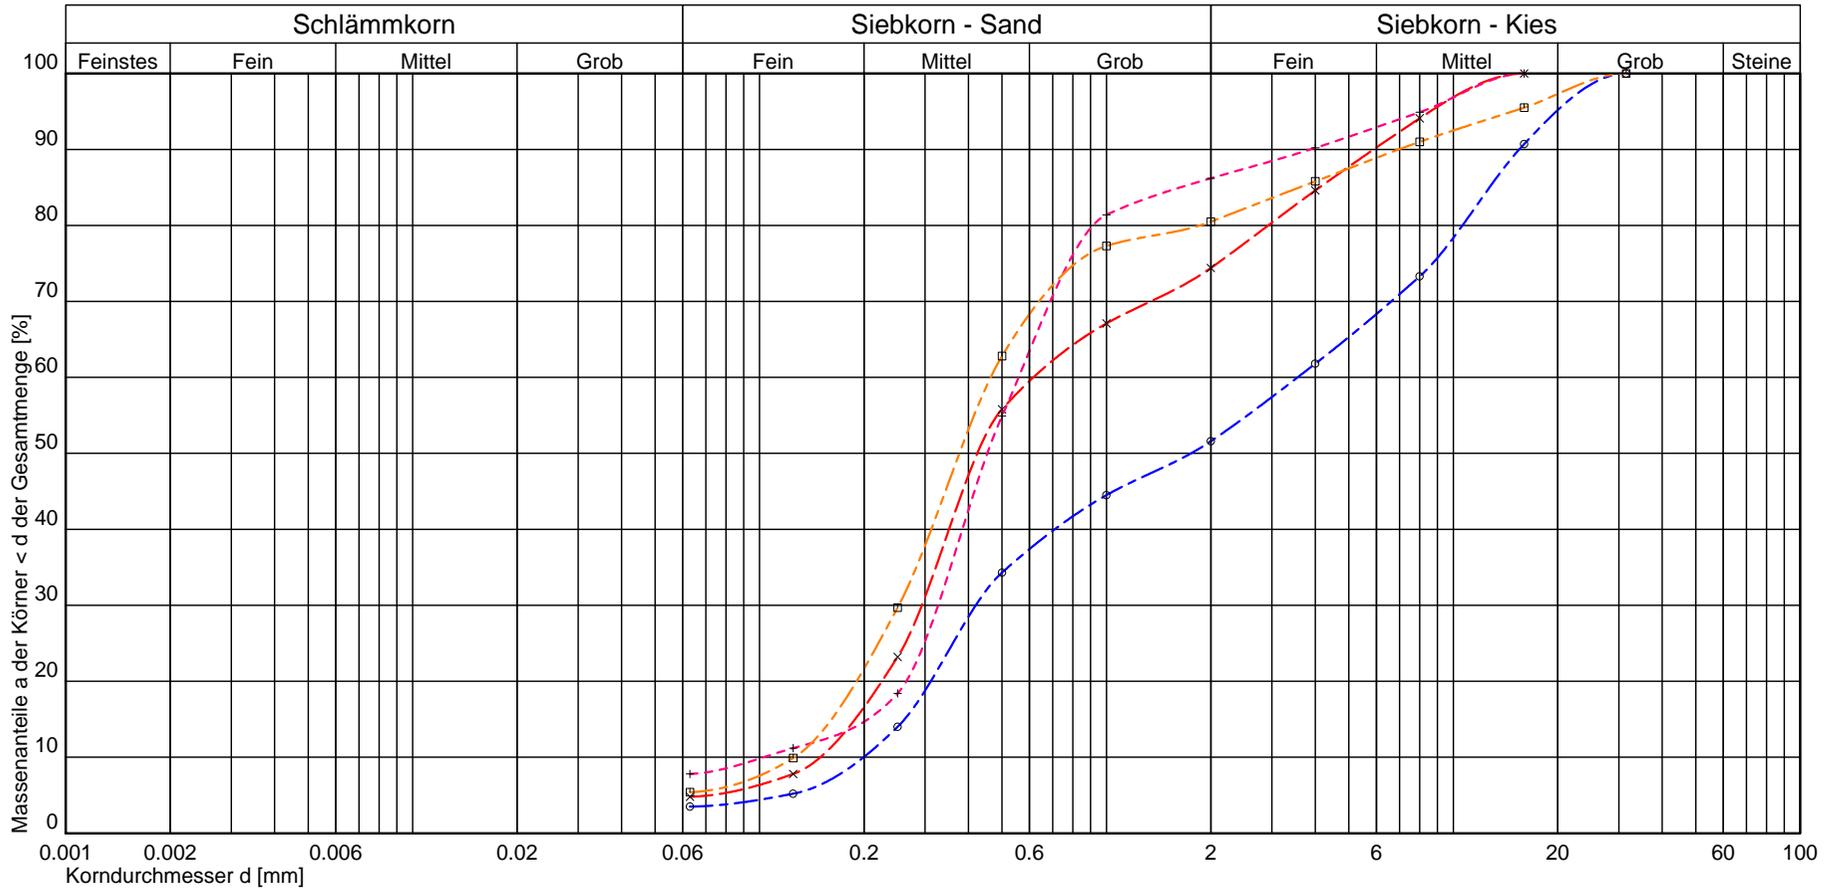
Prüfungs-Nr.: 486-489/17 Bauvorhaben: POCO Klaus - Miesner - Platz MD	<b>Bestimmung der Korngrößenverteilung</b> <b>Naß-/Trockensiebung</b>	Art der Entnahme: ge. Entnahme am: 13.04.-11.05.17 Ausgeführt am: 02.06.17	durch: BUG durch: Hertel
---	--	--	-----------------------------

Kurve Nr.:	48617	× - - - -	48717	+ - - - -	48817	○ - - - -	48917	□ - - - -
Entnahmestelle	BS 11		BS 13		BS 17		BS 22	
Entnahmetiefe	34 - 47 dm	m unter GOK	26 - 34 dm	m unter GOK	29,5 - 36 dm	m unter GOK	21 - 34 dm	m unter GOK
Bodenart	mS,gs',fs',fg,mg'		mS,gs,fs',mg',fg',u'		mG,fg,ms,gs',fs'			
Bemerkung								
Arbeitsweise								
$C_{II} = d_{60}/d_{10} / C_C / \text{Median}$	4,10	0,95	5,39	1,87	17,93	0,25	3,70	1,09
Bodengruppe (DIN 18196)	SE		SU		GI		SU	
Geologische Bezeichnung								
kf-Wert	$2,018 \cdot 10^{-4}$ [m/s] nach Beyer		$8,957 \cdot 10^{-5}$ [m/s] nach Beyer		$2,657 \cdot 10^{-4}$ [m/s] nach Beyer		$1,453 \cdot 10^{-4}$ [m/s] nach Beyer	
Kornkennziffer:	0 0 7 3 0 mS,gs',fs',fg,mg'		0 1 8 1 0 mS,gs,fs',mg',fg',u'		0 0 5 5 0 mG,fg,ms,gs',fs'		0 1 7 2 0 mS,fs,gs',mg',fg',u'

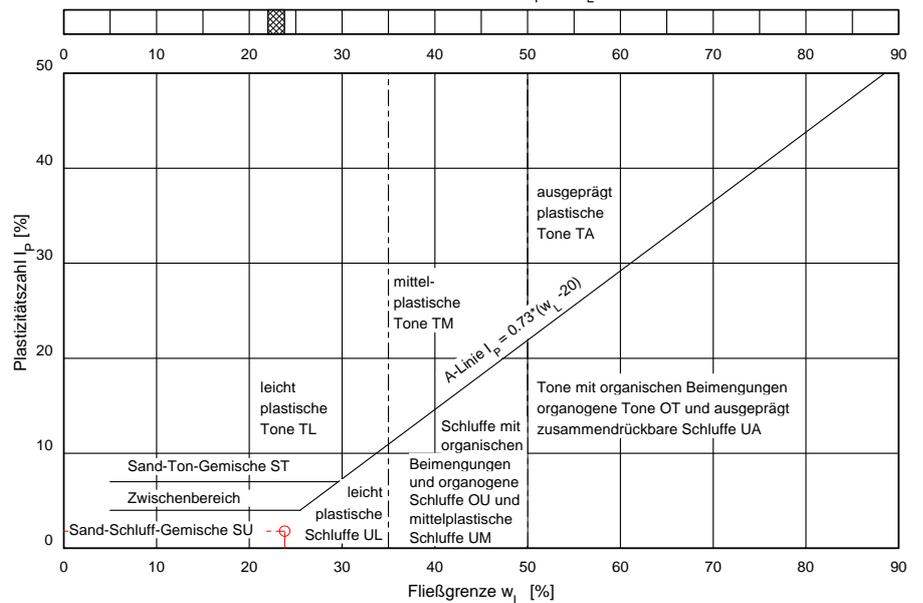
Bildsammelbereich ( $w_P$  bis  $w_L$ )
