Fotos Bestand

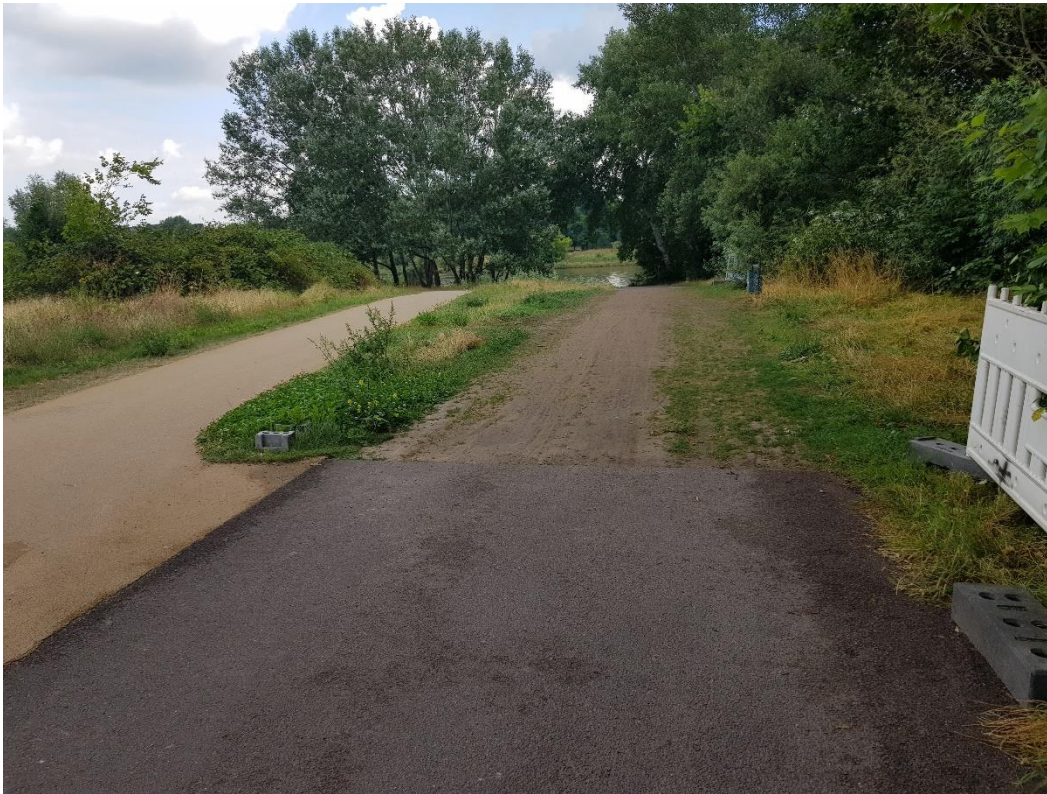
Blick auf das Teilstück des im Jahr 2021 zurückgebauten Weges in Anschluss an die Verkehrsanlage Benediktinerstraße. Der vorhandene Gehweg wird in diesem Bereich auf einer Länge von 80 m renaturiert und im Anschluss an das vorhandene Wegenetz angebunden.

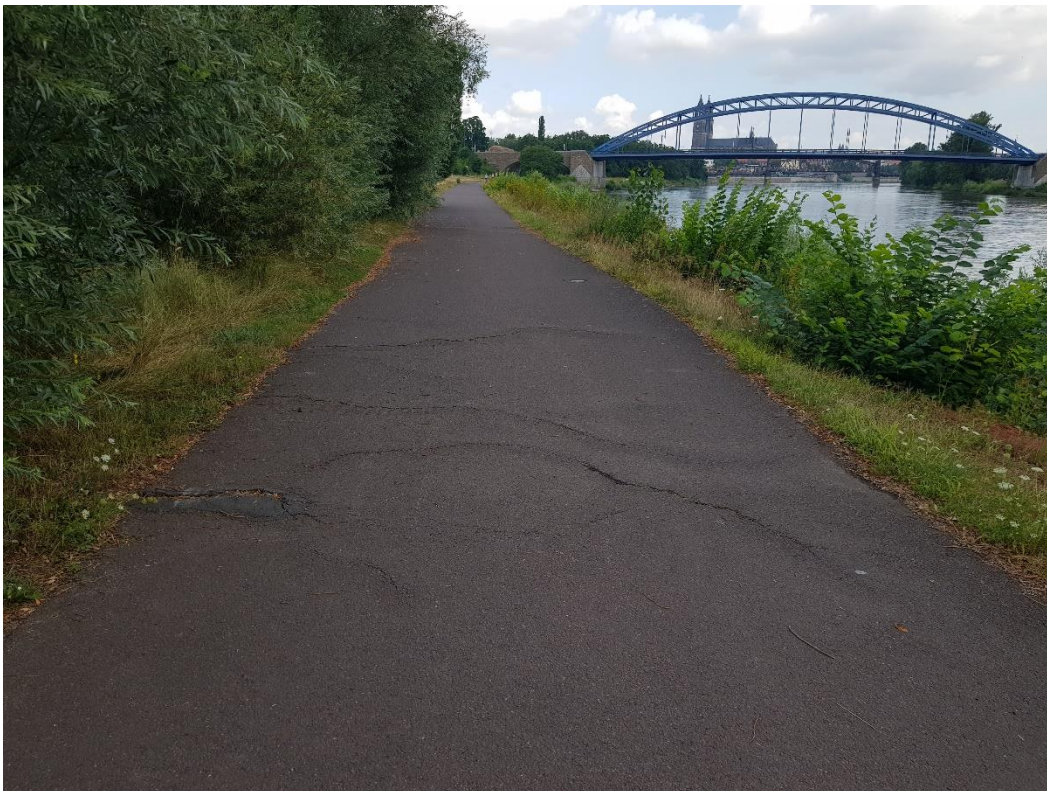
Uferweg entlang der Elbe mit sichtbaren Schäden in der Schwarzdecke aufgrund des Wurzelwachstums der vorhandenen Bäume aufweist.

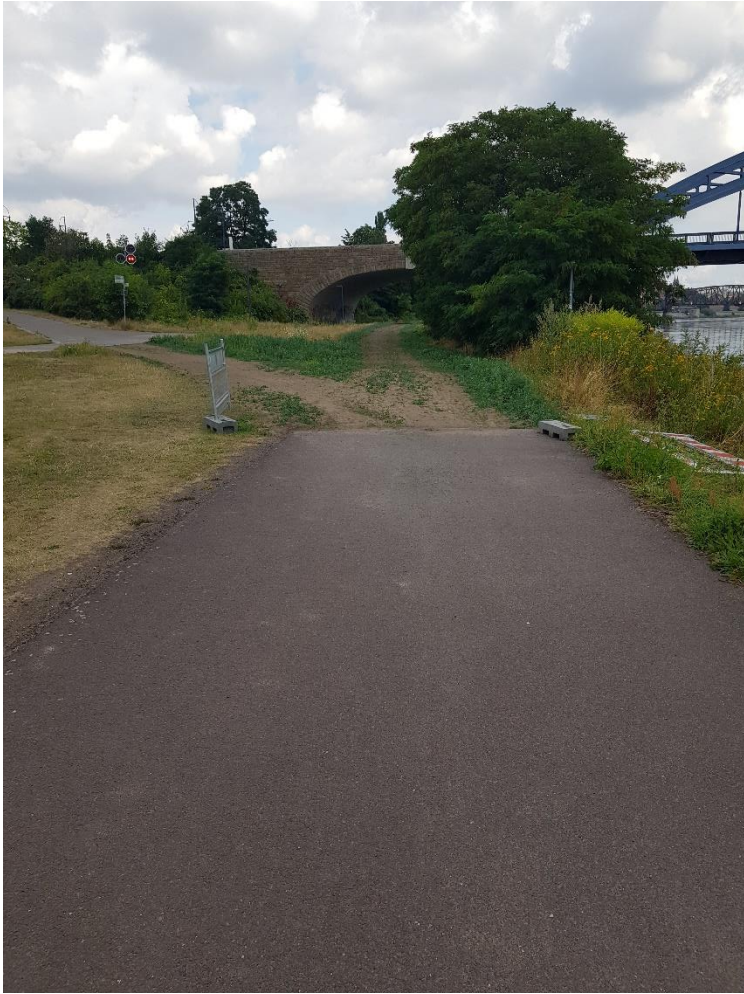
Anbindung an den Bestand
Höhe Sternbrücke
