Fotos Bestand

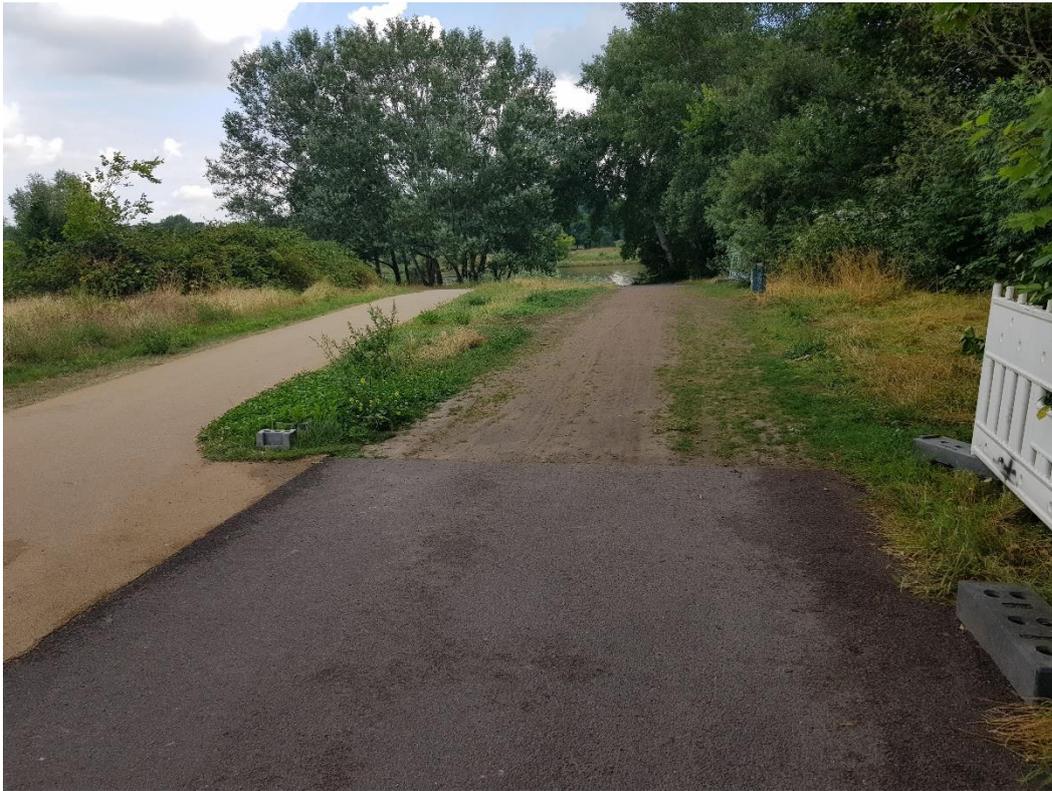
Blick auf das Teilstück des im Jahr 2021 zurückgebauten Weges in Anschluss an die Verkehrsanlage Benediktinerstraße. Der vorhandene Gehweg wird in diesem Bereich auf einer Länge von 80m renaturiert und im Anschluss an das vorhandene Wegenetz angebunden.

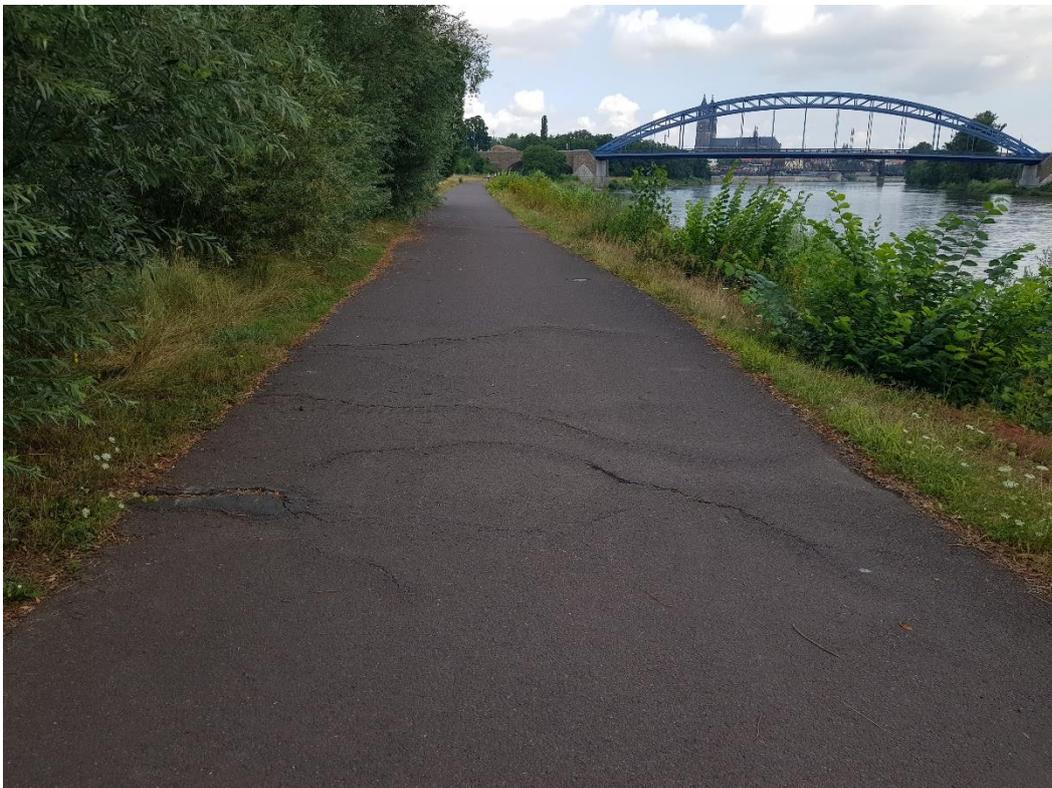
Uferweg entlang der Elbe mit sichtbaren Schäden in der Schwarzdecke aufgrund des Wurzelwachstums der vorhandenen Bäume aufweist.

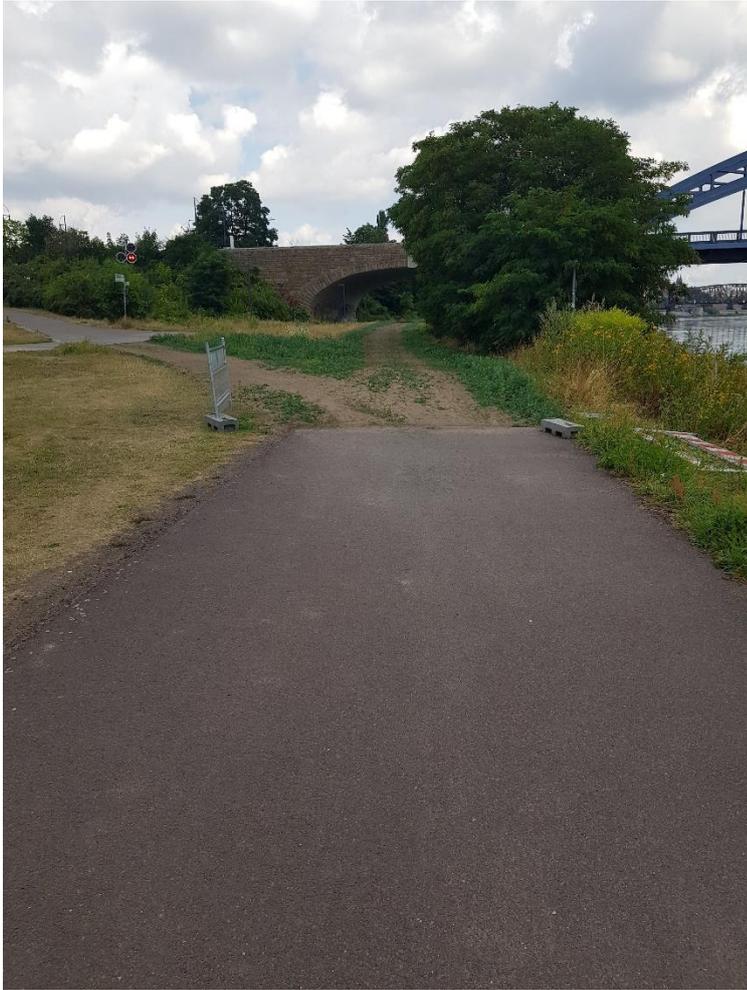
Anbindung an den Bestand
Höhe Sternbrücke
