LANDESHAUPTSTADT MAGDEBURG

KGM
KOMMUNALES GEBÄUDEMANAGEMENT

KONZEPT ZUR WEITEREN ENTWICKLUNG
DER
GRUSONSCHEN GEWÄCHSHÄUSER

MAI 2005

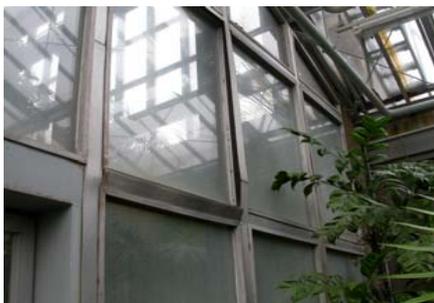
Detail Fassade

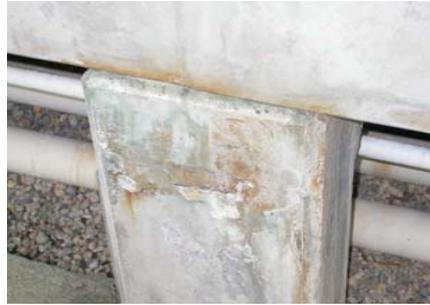
Detail Stellage

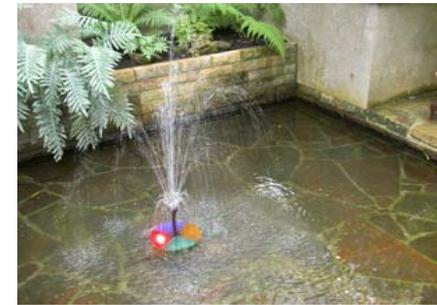
Wasserbecken

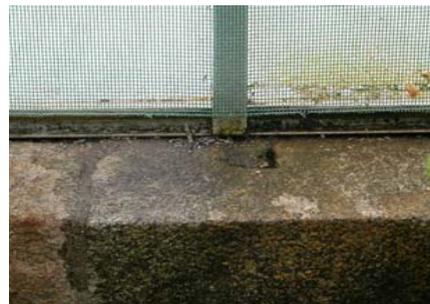
Detail Sockel

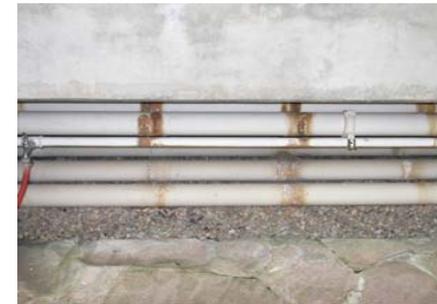
Detail Heizung
