**Erkundung der Bausubstanz und
des Untergrunds auf Schadstoffe**

IUA2016373

Nürnberg, den 31.01.2017

Projekt: Berliner Chaussee 46, 39114 Magdeburg

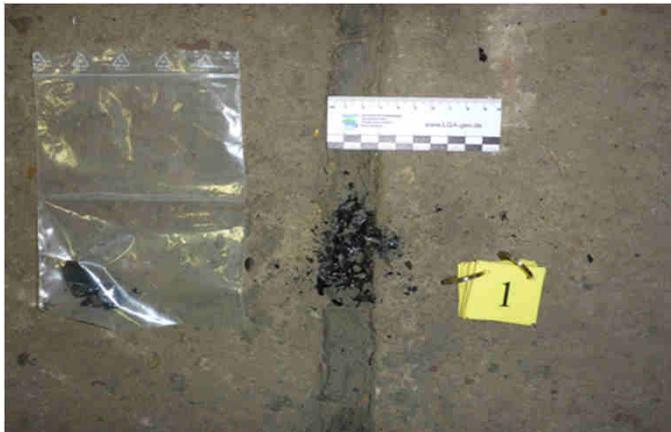
Bild 1: Entnahmestelle der Materialprobe

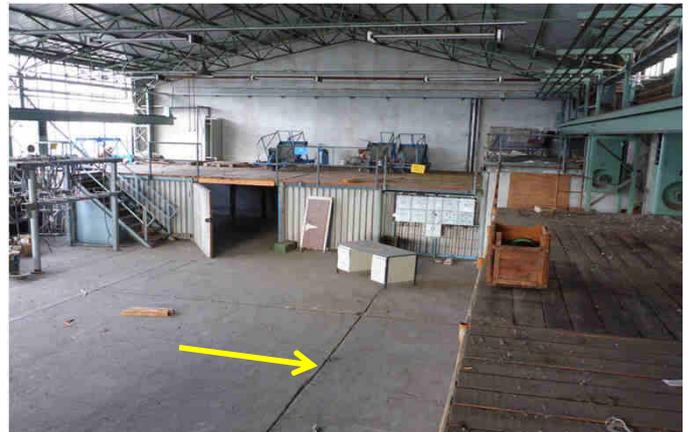
Bild 2: Entnahmestelle in Halle I

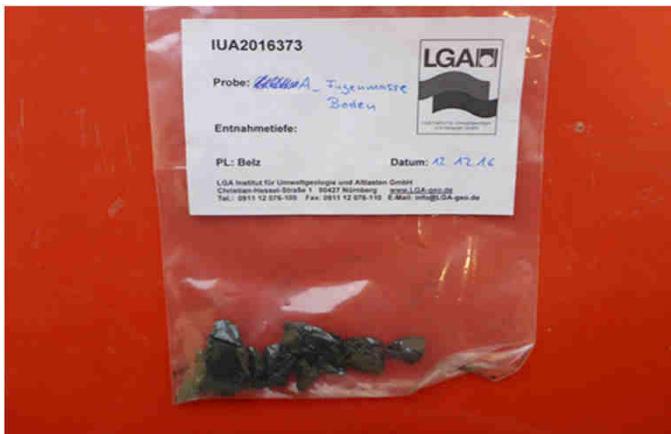
Bild 3: Entnommene Materialprobe A_Fugenmasse-Boden

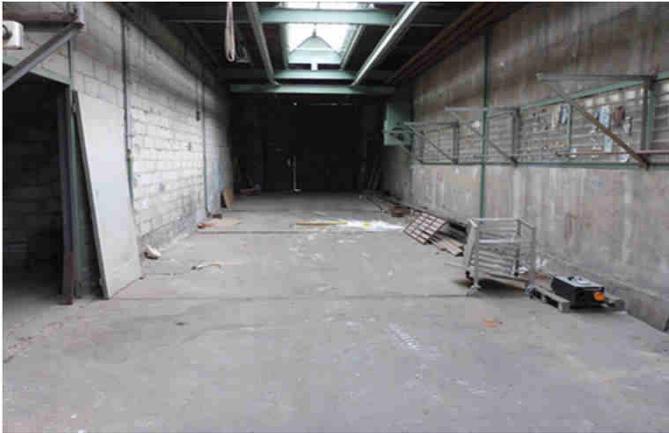
Bild 1: Glasbausteine zwischen Halle I und
Zwischenbau

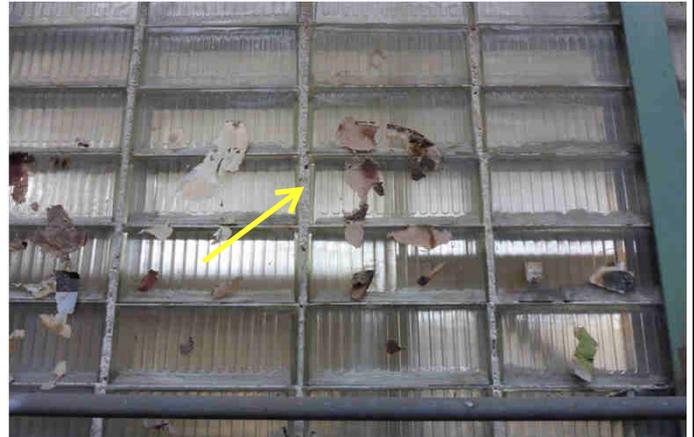
Bild 2: Entnahmestelle Materialprobe

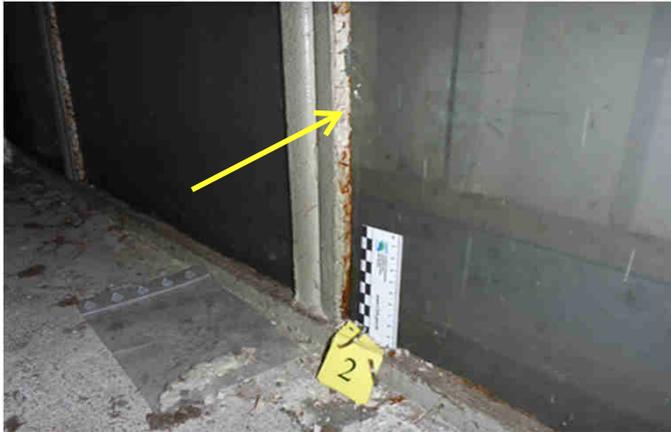
Bild 1: Entnahmestelle Materialprobe

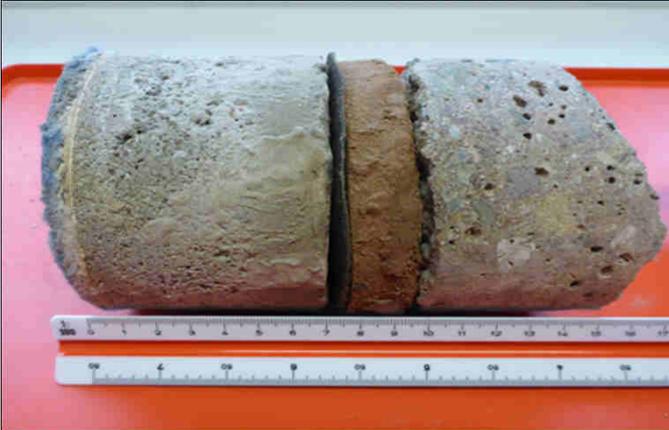
Bild 1: durchkernter Fußboden

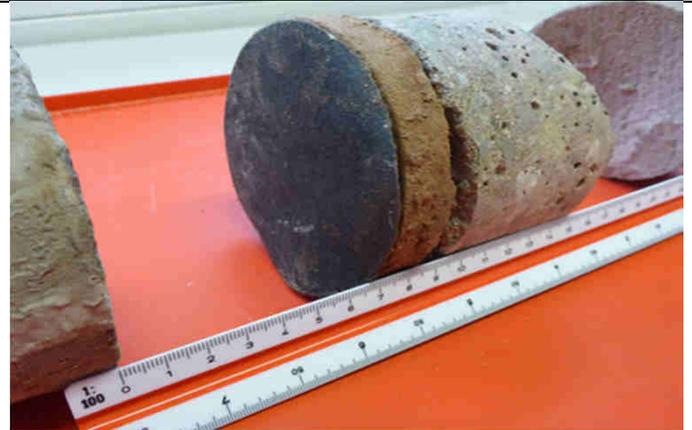
Bild 2: schwarzes Trennpapier unter Estrich

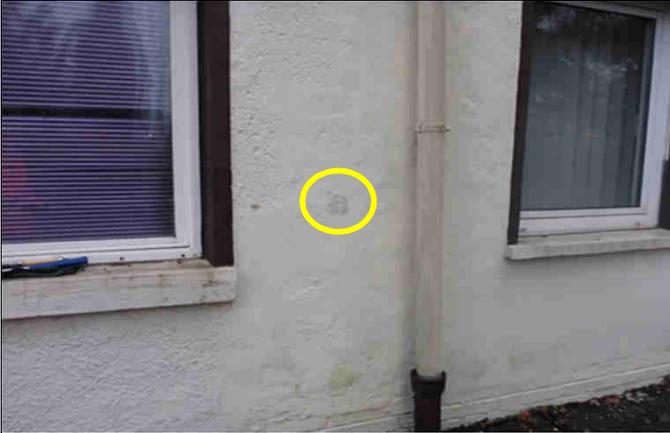
Bild 1: Entnahmestelle Fassadenfarbe

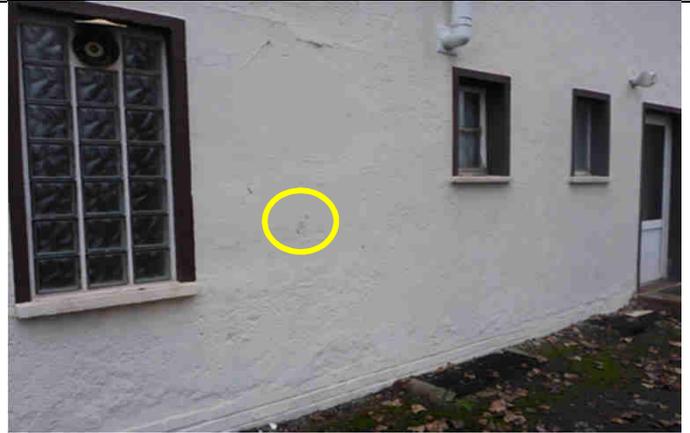
Bild 2: Entnahmestelle Fassadenfarbe

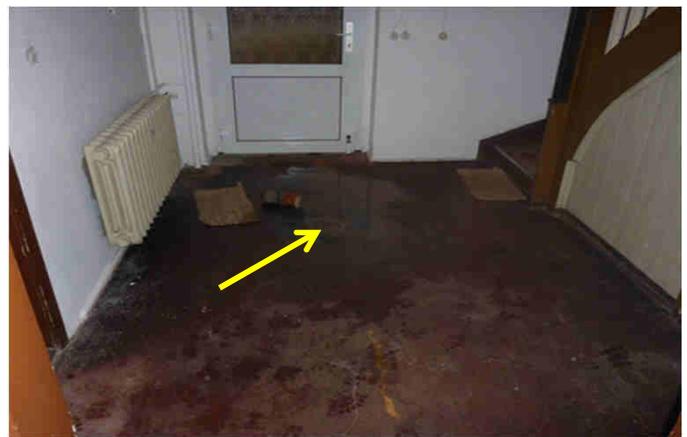
Bild 2: Ansatzstelle Kernbohrung

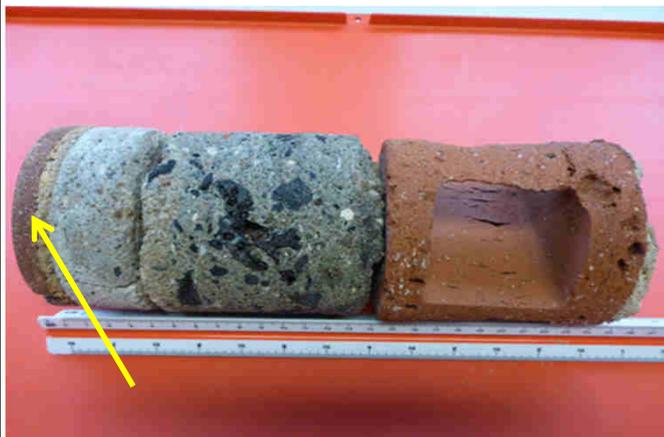
Bild 3: Durchkernter Fußboden
gelber Pfeil: Steinholz-Material

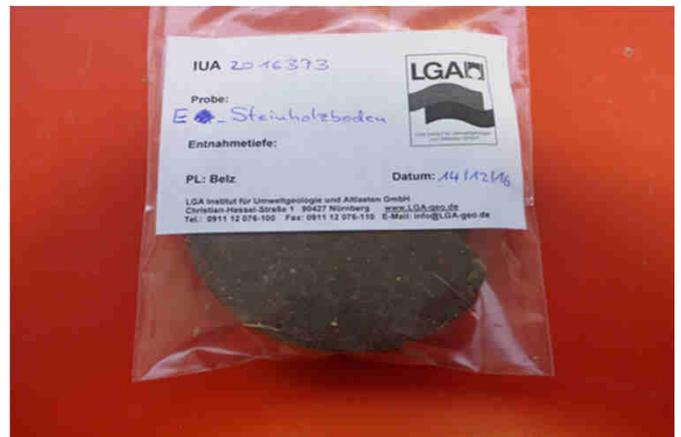
Bild 4: Untersuchter Steinholzboden (ca. 1,5 cm dick)

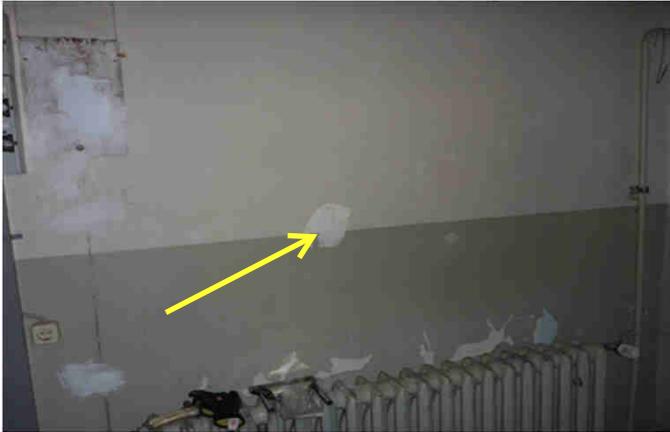
Bild 1: Entnahmestelle Wandfarbe

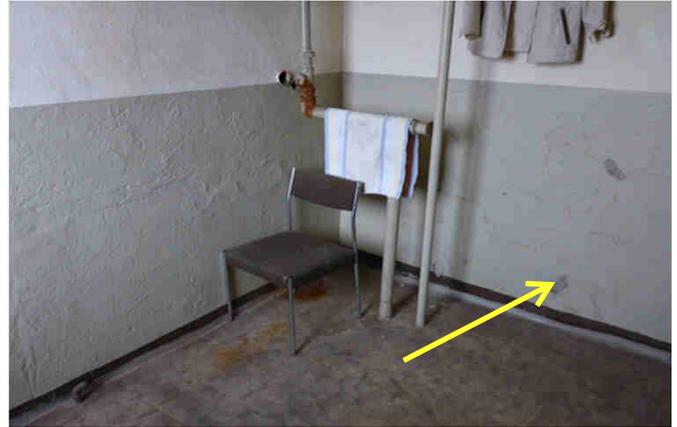
Bild 2: Entnahmestelle Wandfarbe

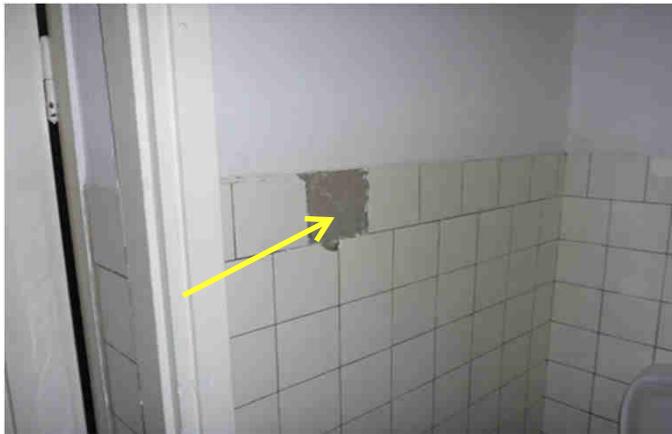
Bild 1: Entnahmestelle Wandfliese

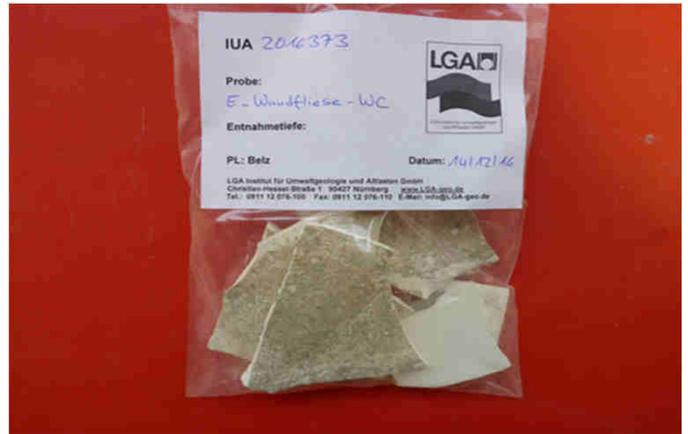
Bild 2: Entnommene Wandfliese mit grau-braunem
Fliesenkleber auf der Rückseite

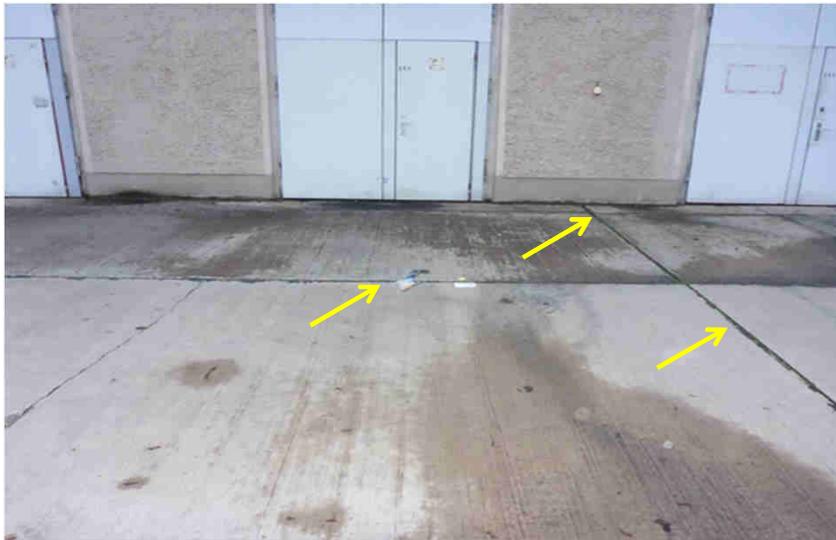
Bild 1: Entnahmestellen der Materialprobe

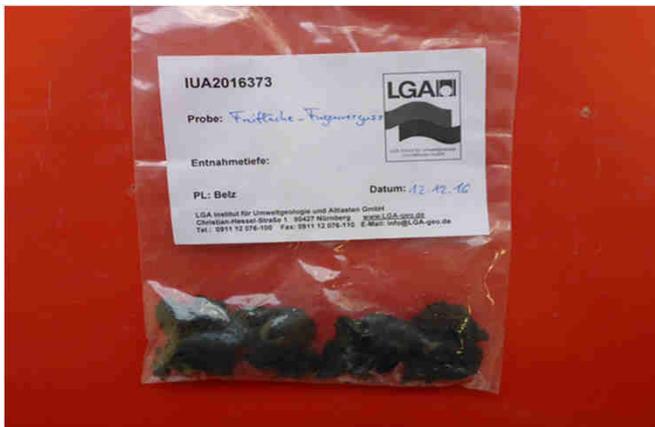
Bild 2: Entnommene Materialprobe

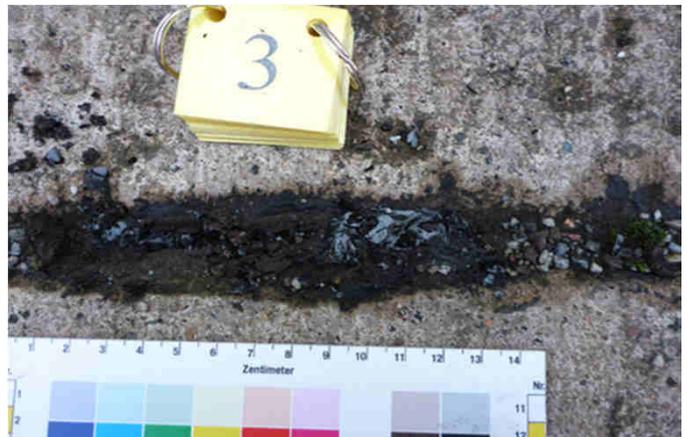
Bild 3: Detailsicht einer Entnahmestelle

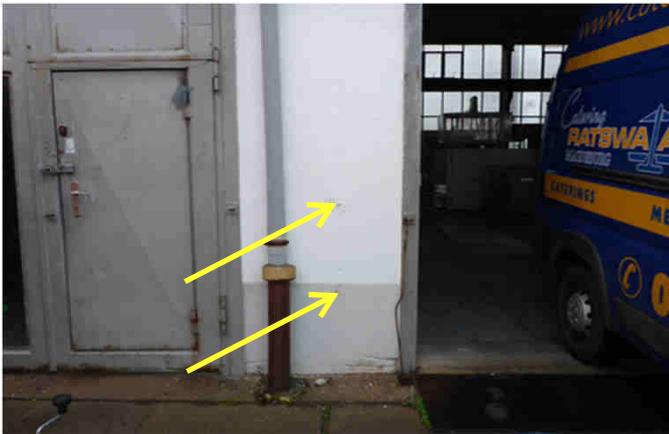
Bild 1: Entnahmestelle Fassadenfarbe

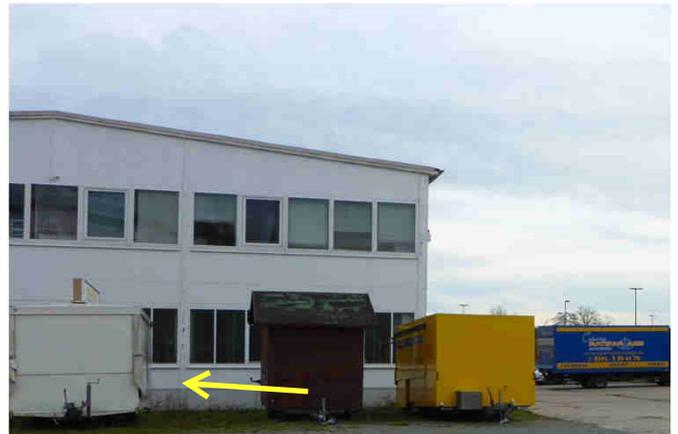
Bild 2: Entnahmestelle Fassadenfarbe

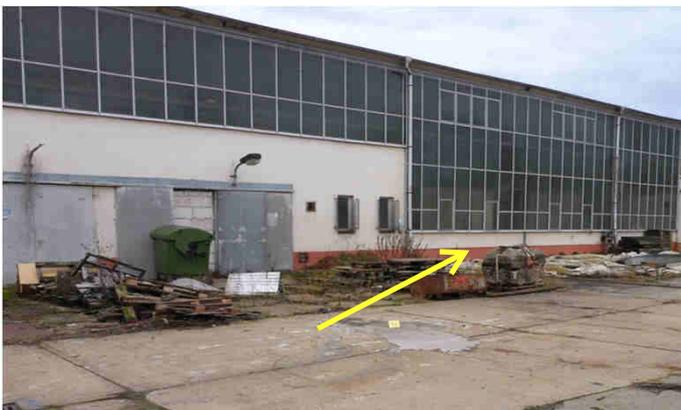
Bild 3: Entnahmestelle Fassadenfarbe

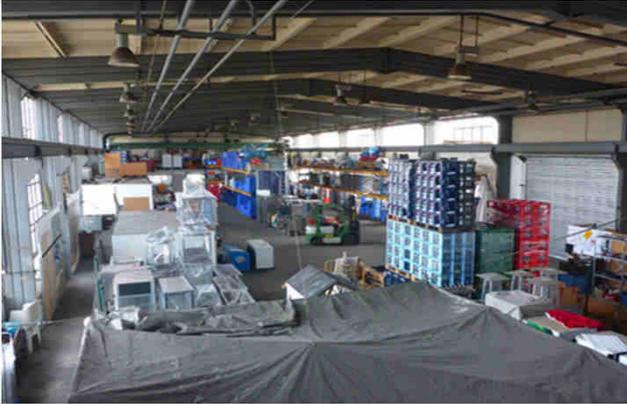
Bild 1: Innenansicht Lagerhalle

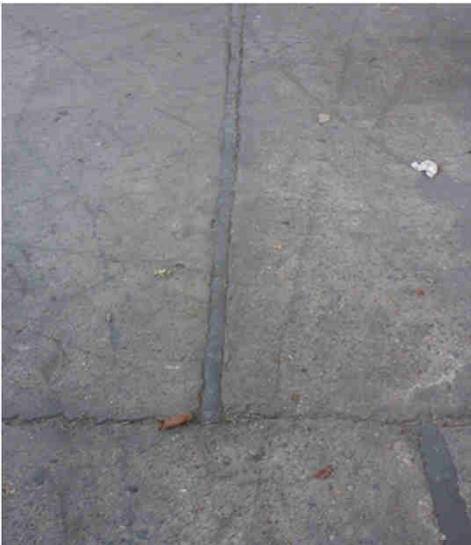
Die zwischen den Bodenplatten der Lagerhalle (G) verbauten Fugenmassen sind **asbestfrei** aber **teerhaltig**. Aufgrund ihres **PAK-Gehalts von 79,2 mg/kg**, sind die Fugenmassen beim Abbruch getrennt auszubauen und zu entsorgen.

Bild 2: Fugenmassen in Lagerhalle

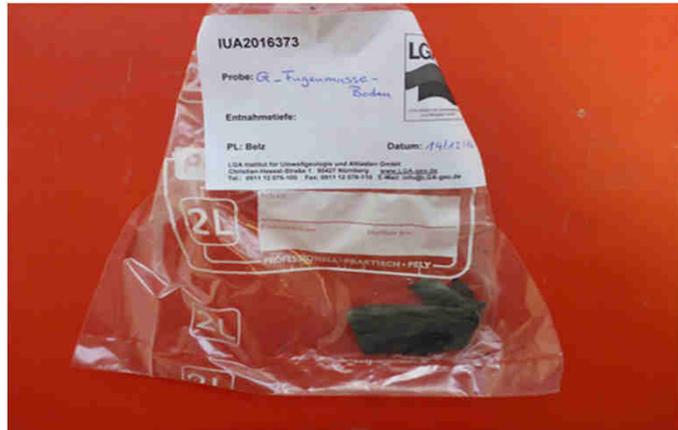
Bild 3: Entnommene Materialprobe der Fugenmasse

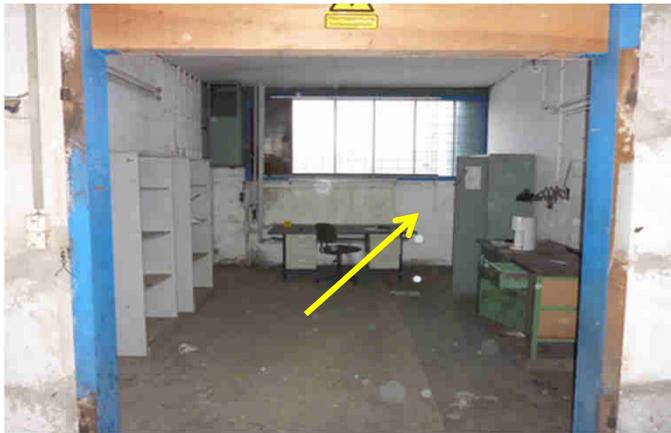
Bild 1: Entnahmestelle Wandfarbe Halle I

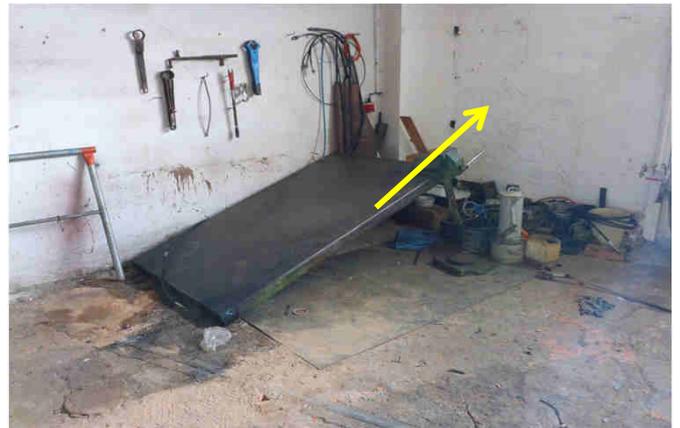
Bild 2: Entnahmestelle Wandfarbe Halle II

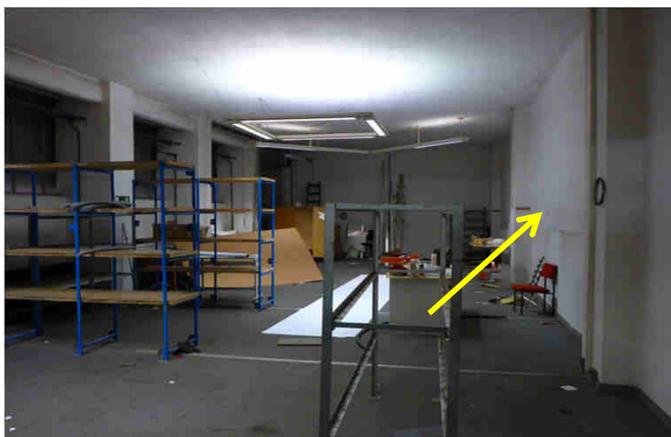
Bild 3: Entnahmestelle Wandfarbe Halle II

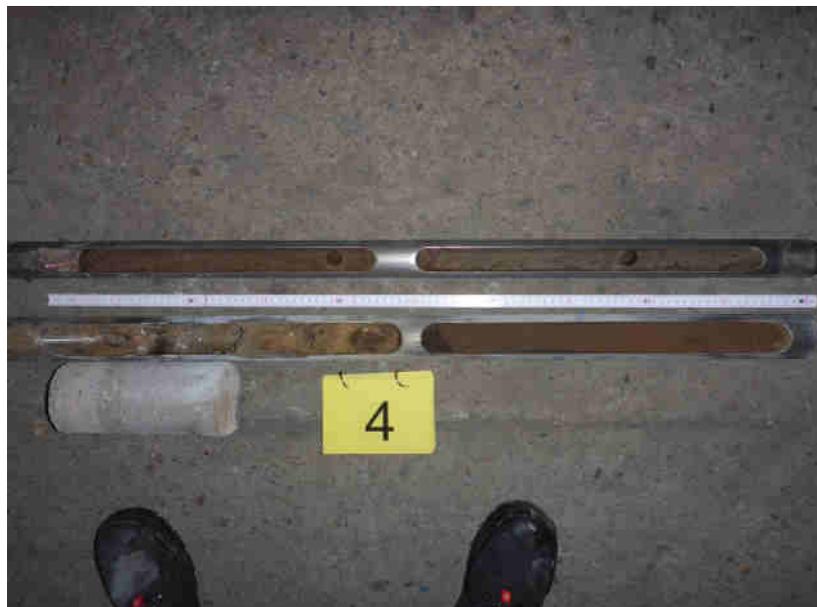
Seite: 1 von 1	
Datum der Bohrung: 12.12.2016 Sachbearbeiter: Hendrik Belz					Aufschluss: KRB04 Anlage: 4.4	
Projekt: Berliner Chaussee 46, 39114 Magdeburg						
1	2	3	4	5	6	7
Tiefe bis m	Bezeichnung der Boden- bzw. Felsart Ergänzende Bemerkungen Genese Geol. Benennung (Stratigraphie)	Farbe Kalk- gehalt	Beschreibung des Bodens - Lagerungsichte, Konsistenz, Plastizität, Feuchte - Kornform, Matrix - Verwitterung	Beschreibung des Bohrfortschritts - Bohrbarkeit/Kernform - Meißeleinsatz - Beobachtungen usw.	Proben - Typ - Name - Tiefe	Bemerkungen: - Grundwasser - Bohrwerkzeuge/Verrohrung - Kernverlust - Kernlänge
0,21	Beton Auffüllung	grau				
0,45	Mittelsand bis Grobsand, sehr schwach kiesig Schlackebruch < 5% Auffüllung	beige			KRB4-1 0,21 - 0,45 m

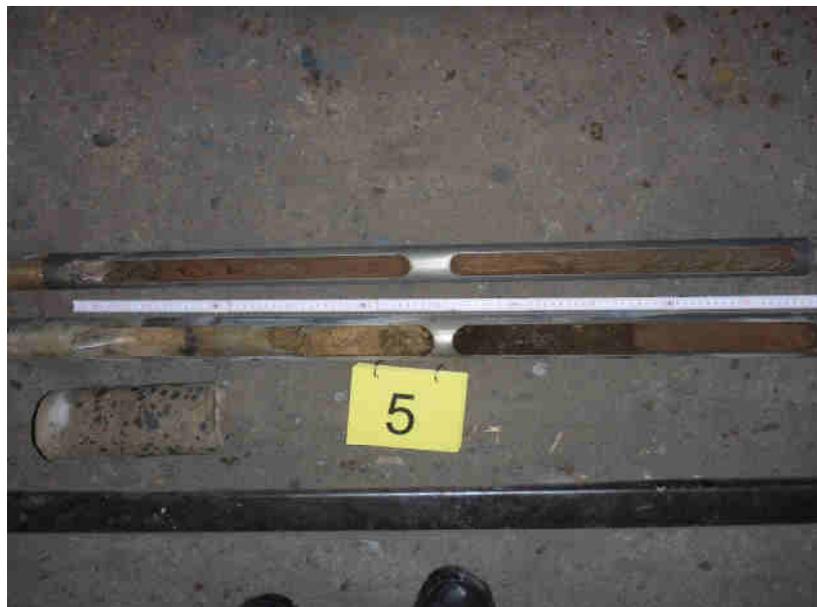
Seite: 1 von 1	
Auftraggeber: Metro Administration GmbH & Co.					Aufschluss: KRB05 Anlage: 4.5	
Datum der Bohrung: 12.12.2016		Projekt: Berliner Chaussee 46, 39114 Magdeburg				
Sachbearbeiter: Hendrik Belz		Projekt-Nr.: IUA2016373				
1	2	3	4	5	6	7
Tiefe bis m	Bezeichnung der Boden- bzw. Felsart Ergänzende Bemerkungen Genese Geol. Benennung (Stratigraphie)	Farbe Kalk- gehalt	Beschreibung des Bodens - Lagerungsichte, Konsistenz, Plastizität, Feuchte - Kornform, Matrix - Verwitterung	Beschreibung des Bohrfortschritts - Bohrbarkeit/Kernform - Meißeleinsatz - Beobachtungen usw.	Proben - Typ - Name - Tiefe	Bemerkungen: - Grundwasser - Bohrwerkzeuge/Verrohrung - Kernverlust - Kernlänge
0,22	Beton	grau				
0,50	Mittelsand bis Grobsand Auffüllung	beige			KRB5-1 0,22 - 0,75 m	
1,35	Feinsand, sehr stark schluffig Mutterboden	braun			KRB5-2 0,75 - 1,35 m

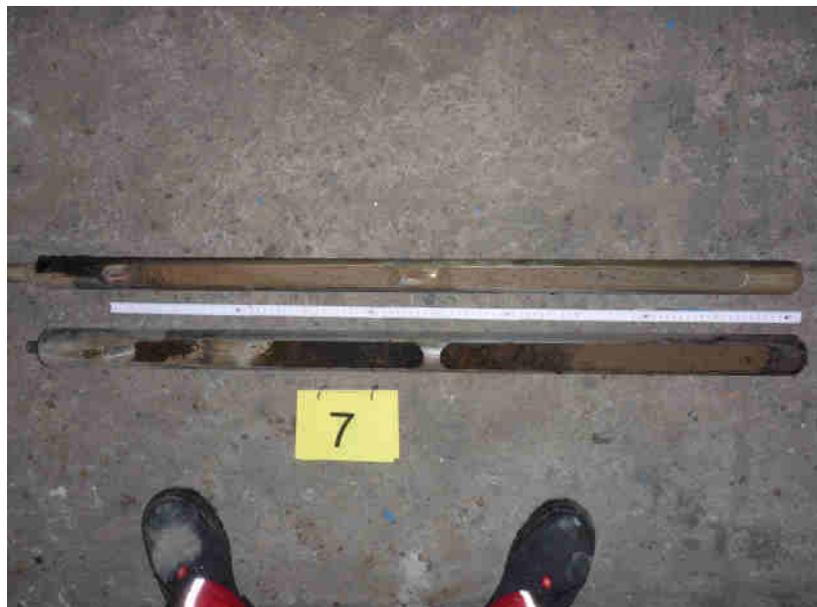
Seite: 1 von 1	
Datum der Bohrung: 13.12.2016 Sachbearbeiter: Hendrik Belz					Aufschluss: KRB07 Anlage: 4.7	
			Projekt: Berliner Chaussee 46, 39114 Magdeburg			
1	2	3	4	5	6	7
Tiefe bis m	Bezeichnung der Boden- bzw. Felsart Ergänzende Bemerkungen Genese Geol. Benennung (Stratigraphie)	Farbe Kalkgehalt	Beschreibung des Bodens - Lagerungsichte, Konsistenz, Plastizität, Feuchte - Kornform, Matrix - Verwitterung	Beschreibung des Bohrfortschritts - Bohrbarkeit/Kernform - Meißeleinsatz - Beobachtungen usw.	Proben - Typ - Name - Tiefe	Bemerkungen: - Grundwasser - Bohrwerkzeuge/Verrohrung - Kernverlust - Kernlänge
0,60	Sand, schluffig, schwach kiesig obere 5 cm durchwurzelt, humos; Ziegelbruch < 2 %, Schlackebruch	dunkelbraun/schwarz			KRB7-1 0,0 - 0,6 m

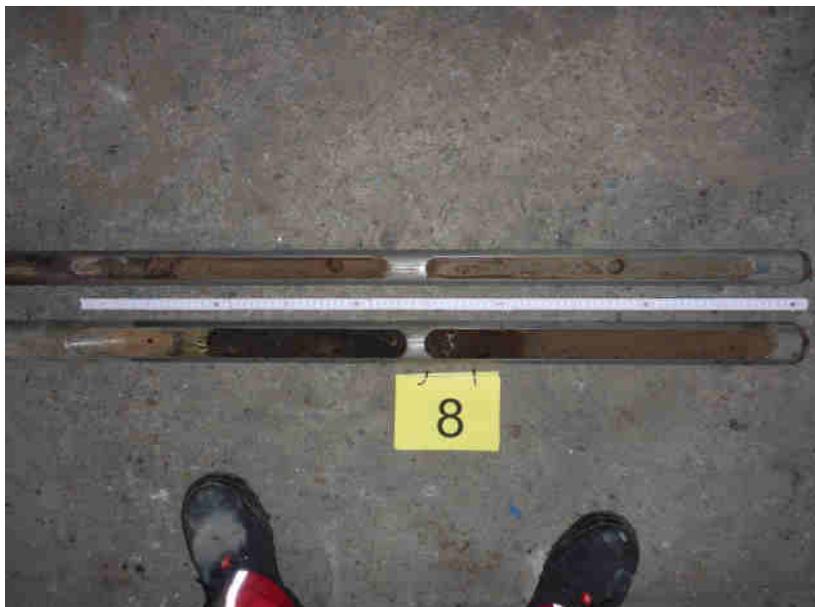
Seite: 1 von 1	
Datum der Bohrung: 13.12.2016 Sachbearbeiter: Hendrik Belz			Projekt: Berliner Chaussee 46, 39114 Magdeburg		Aufschluss: KRB08 Anlage: 4.8		Projekt-Nr.: IUA2016373	
1	2	3	4	5	6	7		
Tiefe bis m	Bezeichnung der Boden- bzw. Felsart Ergänzende Bemerkungen Genese Geol. Benennung (Stratigraphie)	Farbe Kalkgehalt	Beschreibung des Bodens - Lagerungsichte, Konsistenz, Plastizität, Feuchte - Kornform, Matrix - Verwitterung	Beschreibung des Bohrfortschritts - Bohrbarkeit/Kernform - Meißeleinsatz - Beobachtungen usw.	Proben - Typ - Name - Tiefe	Bemerkungen: - Grundwasser - Bohrwerkzeuge/Verrohrung - Kernverlust - Kernlänge		
0,50	Sand, schluffig, sehr schwach kiesig obere 5 cm durchwachsen, humos, Ziegelbruch < 1 %, Schlackebruch Auffüllung	dunkelbraun/schwarz	schwach feucht		KRB8-1 0,0 - 0,5 m

1,10	Schluff, stark sandig Mutterboden	braun	schwach feucht		KRB8-2 0,5 - 1,1 m			
2,00	Schluff, sehr stark tonig Mutterboden	grau/braun	schwach feucht		KRB8-3 1,1 - 2,0 m

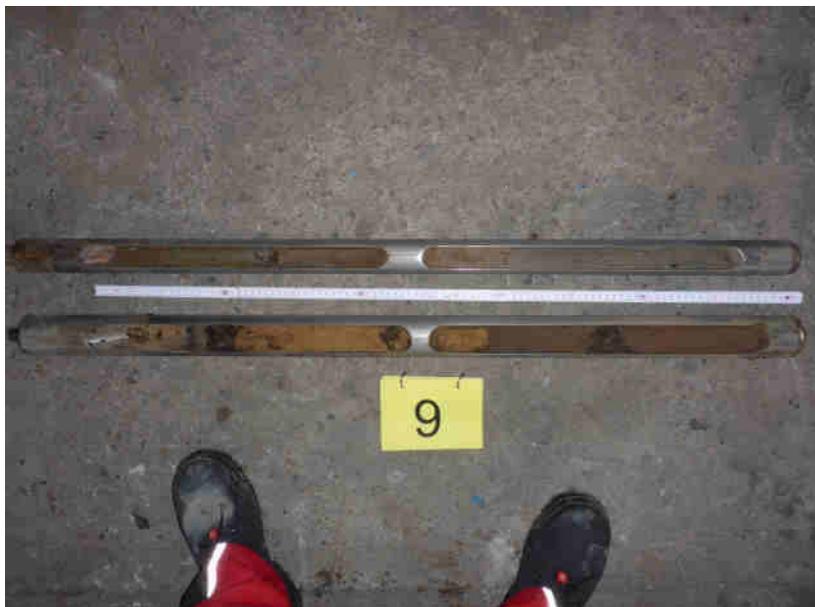
Seite: 1 von 1	
Datum der Bohrung: 13.12.2016 Sachbearbeiter: Hendrik Belz					Aufschluss: KRB09 Anlage: 4.9	
			Projekt: Berliner Chaussee 46, 39114 Magdeburg			
1	2	3	4	5	6	7
Tiefe bis m	Bezeichnung der Boden- bzw. Felsart Ergänzende Bemerkungen Genese Geol. Benennung (Stratigraphie)	Farbe Kalk- gehalt	Beschreibung des Bodens - Lagerungsichte, Konsistenz, Plastizität, Feuchte - Kornform, Matrix - Verwitterung	Beschreibung des Bohrfortschritts - Bohrbarkeit/Kernform - Meißeleinsatz - Beobachtungen usw.	Proben - Typ - Name - Tiefe	Bemerkungen: - Grundwasser - Bohrwerkzeuge/Verrohrung - Kernverlust - Kernlänge
0,05	Sand, schluffig durchwurzelt, humos	dunkelbraun	schwach feucht			
0,50	Mittelsand bis Grobsand, schwach kiesig dünne Lage Schlackebruch	beige, gelblich	schwach feucht		KRB9-1 0,05 - 0,5 m

1,20	Schluff, stark sandig humos bei 70 - 75 cm und stark sandig, dunkelbraun	braun	schwach feucht		KRB9-2 0,5 - 1,2 m	
2,00	Schluff, sehr stark tonig	dunkelbraun/grau	schwach feucht		KRB9-3 1,2 - 2,0 m

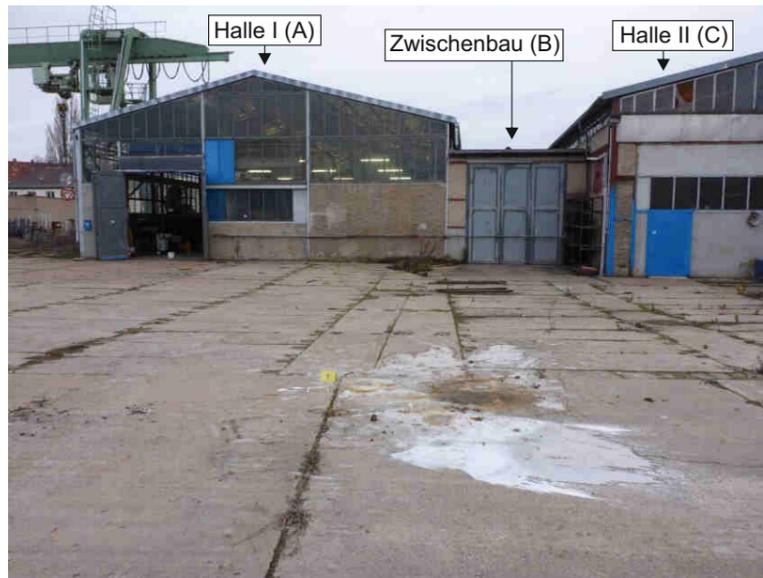
Bild 1: Ansicht Südseite Hallenkomplex

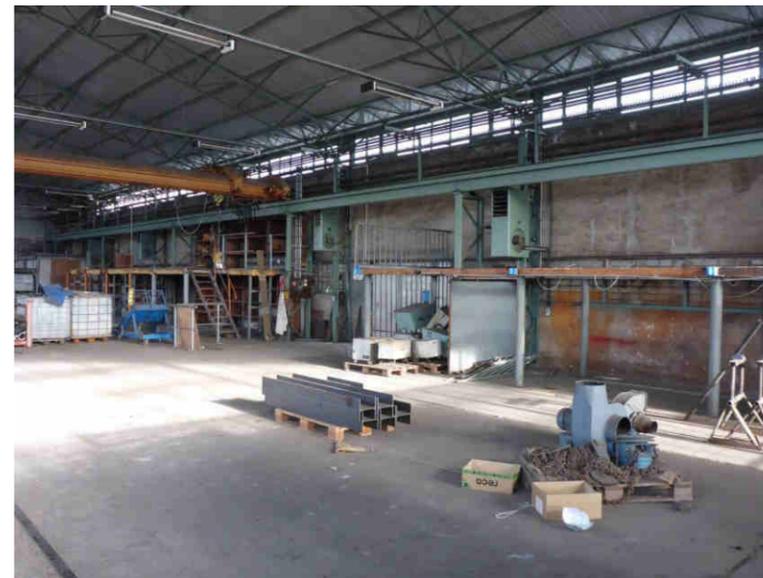
Bild 2: Innenbereich Halle I (A)

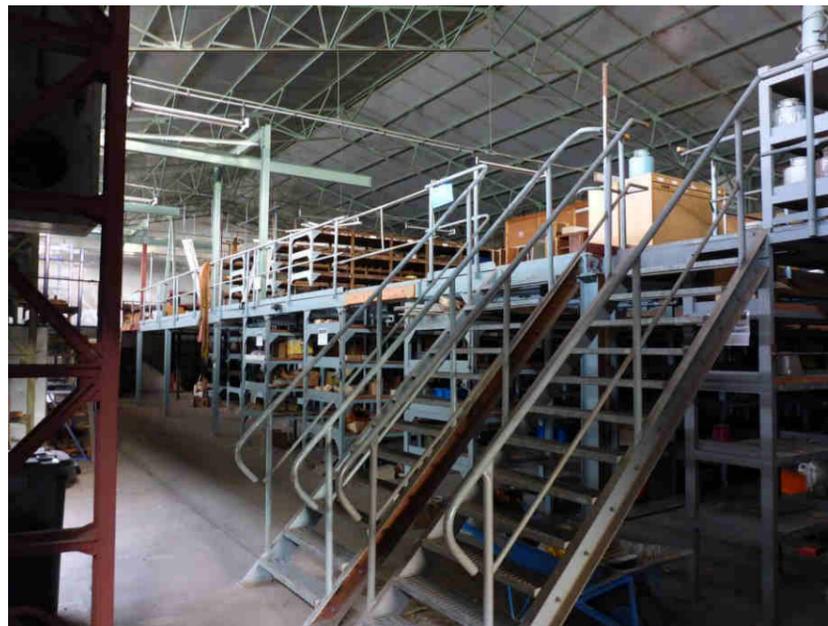
Bild 4: Innenbereich Halle II (C)

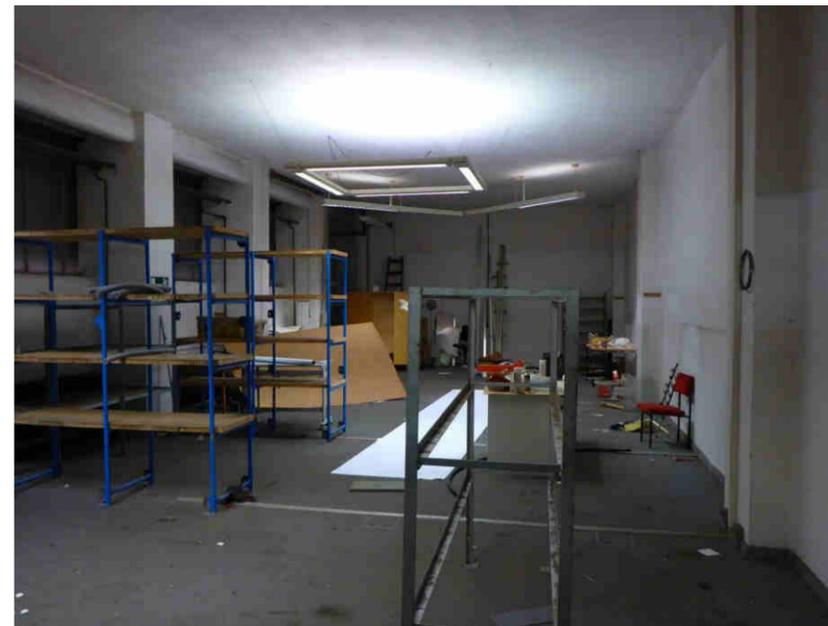
Bild 5: Lagerraum in Halle II (C)

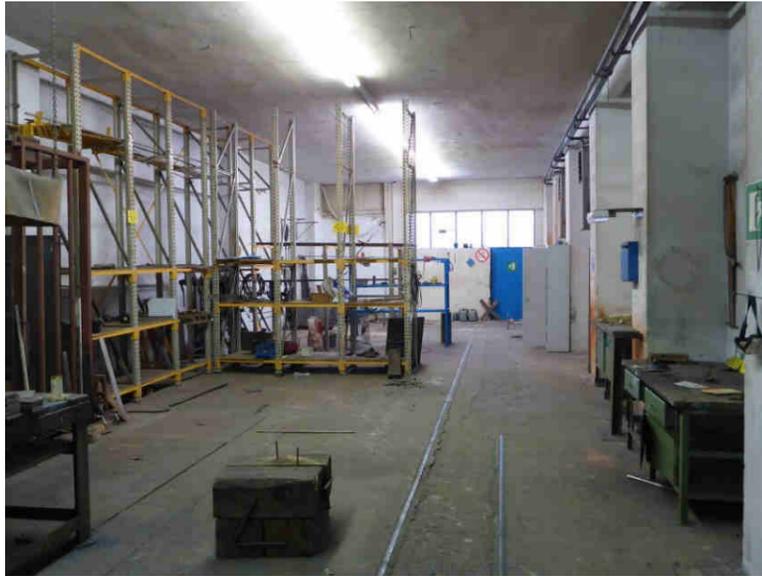
Bild 6: Werkstattbereich in Halle II (C)

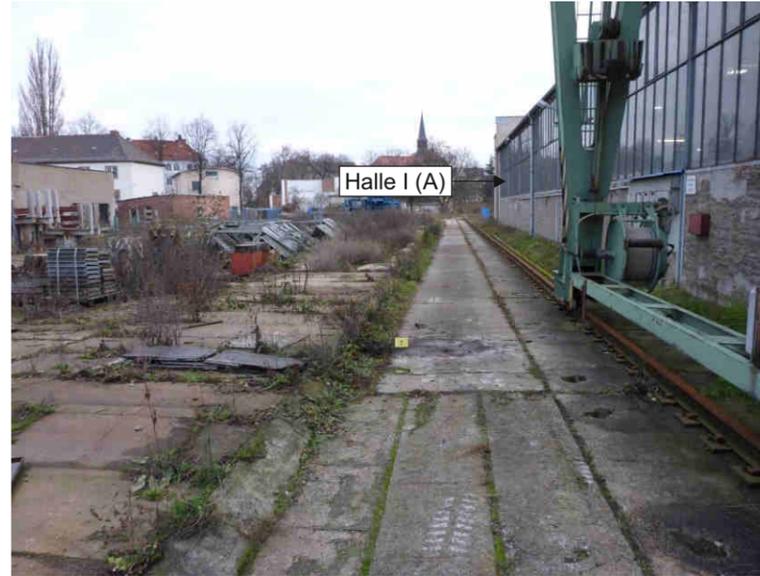
Bild 7: Freifläche an westlicher Seite von Halle I

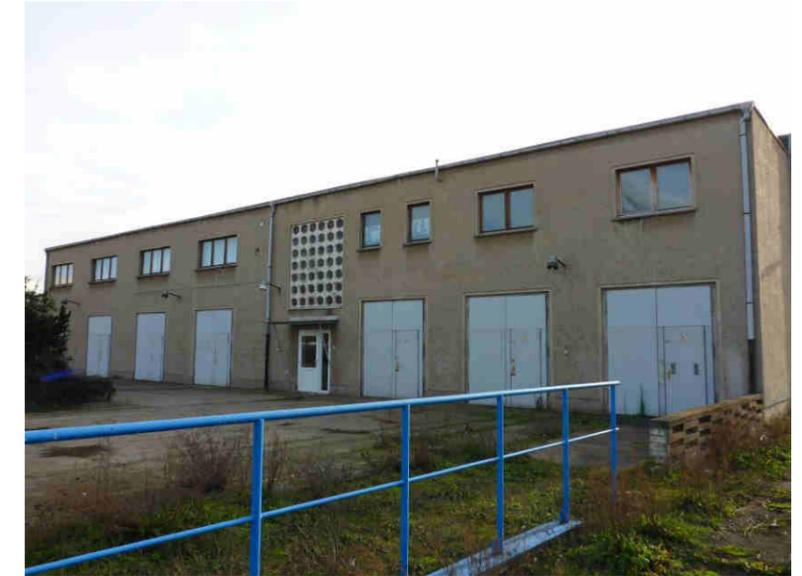
Bild 8: Ansicht Nordfassade Hallenanbau mit Garagen und Büros

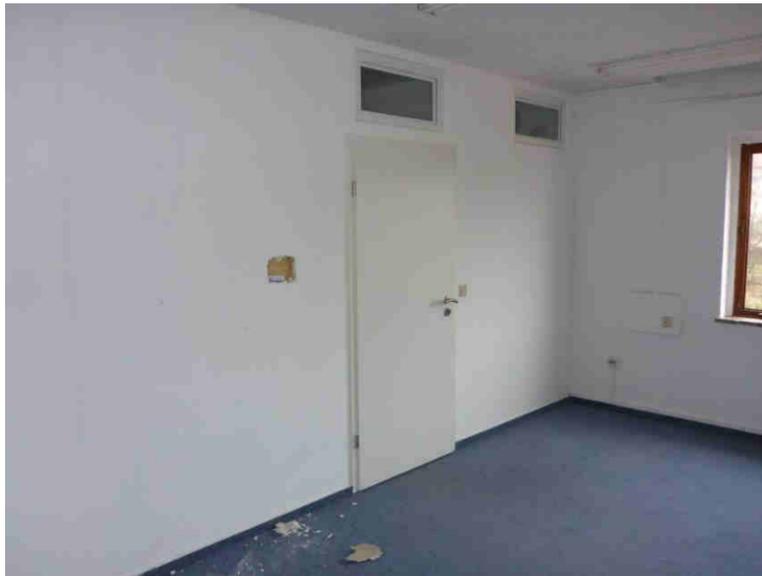
Bild 9: Büroraum im Hallenanbau 1.OG

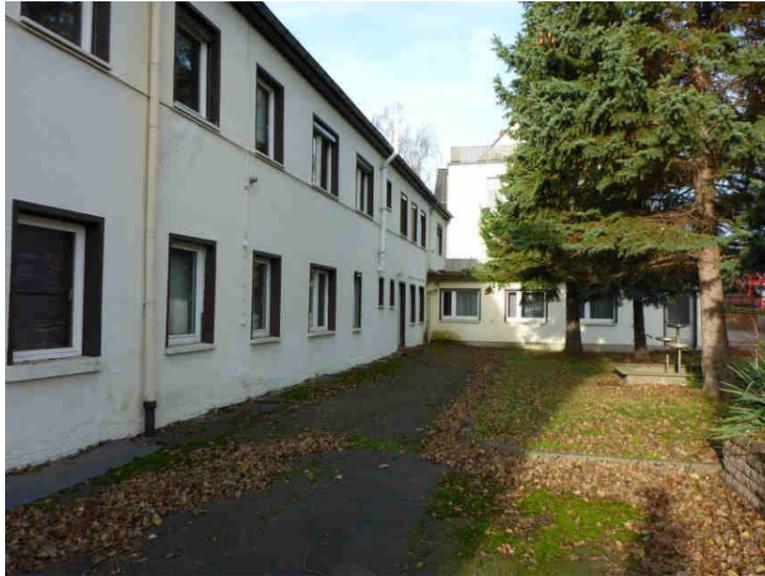
Bild 11: Verwaltungsgebäude links (E) und einstöckiger Anbau rechts (E2)

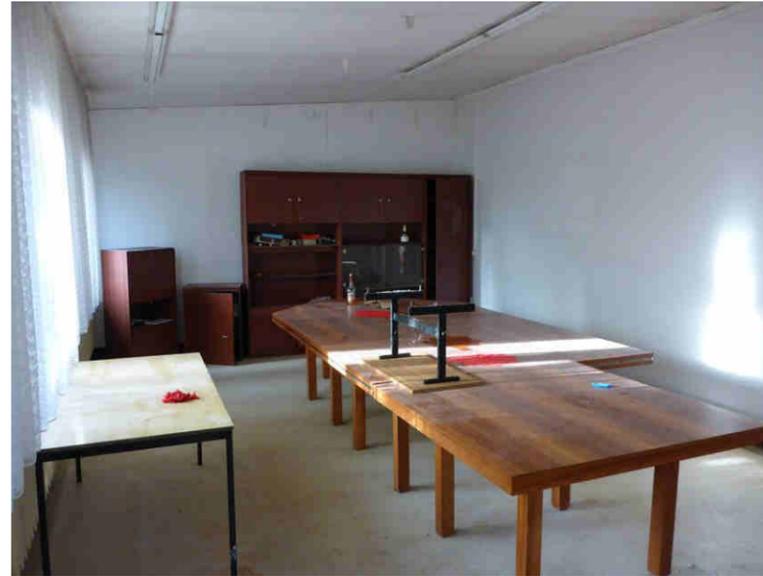
Bild 12: Innenbereich des Anbaus (E2)

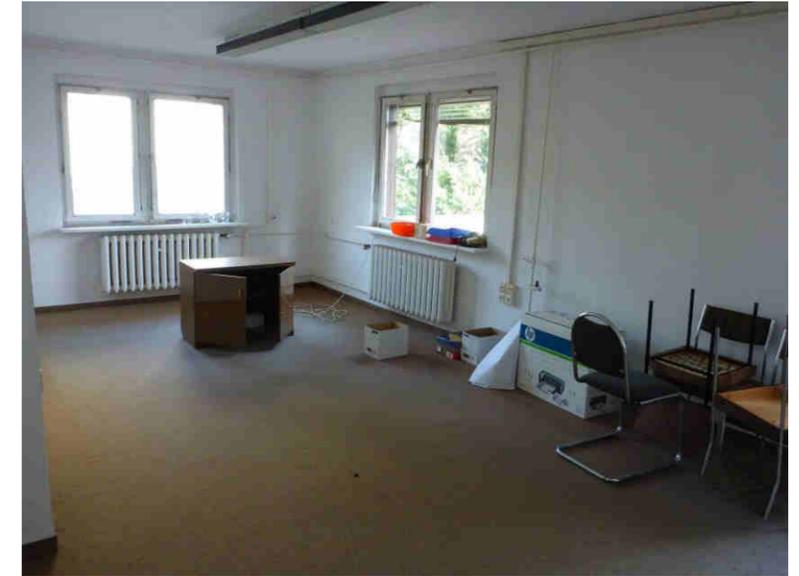
Bild 13: Büroraum im Verwaltungsgebäude (E) im 1.OG

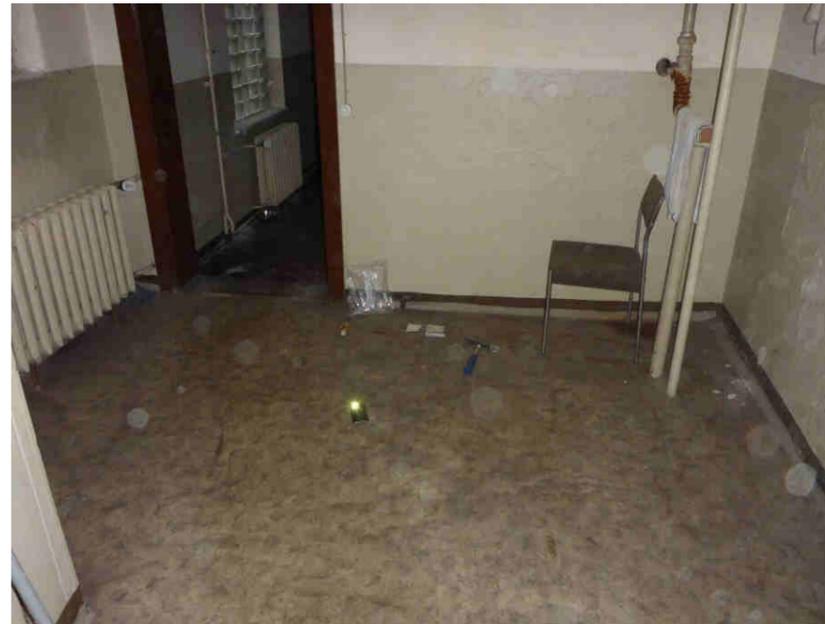
Bild 15: Flur im Verwaltungsgebäude

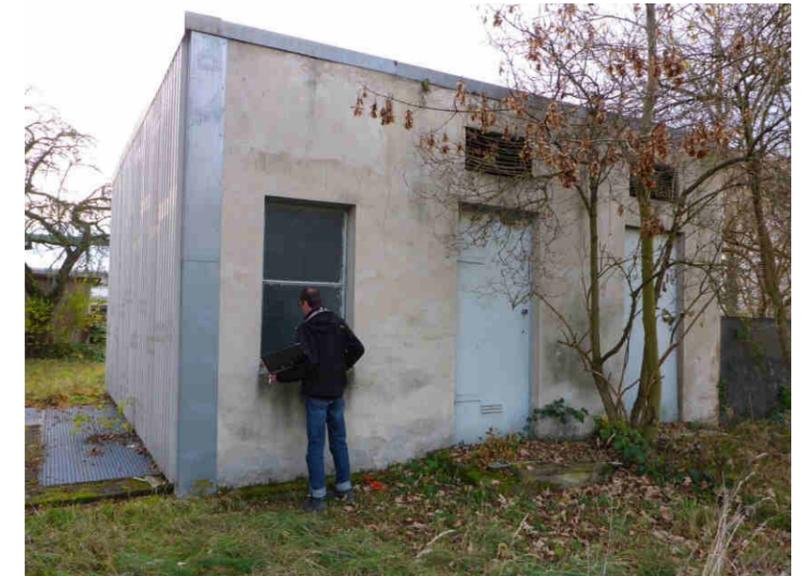
Bild 18: Trafogebäude (J)

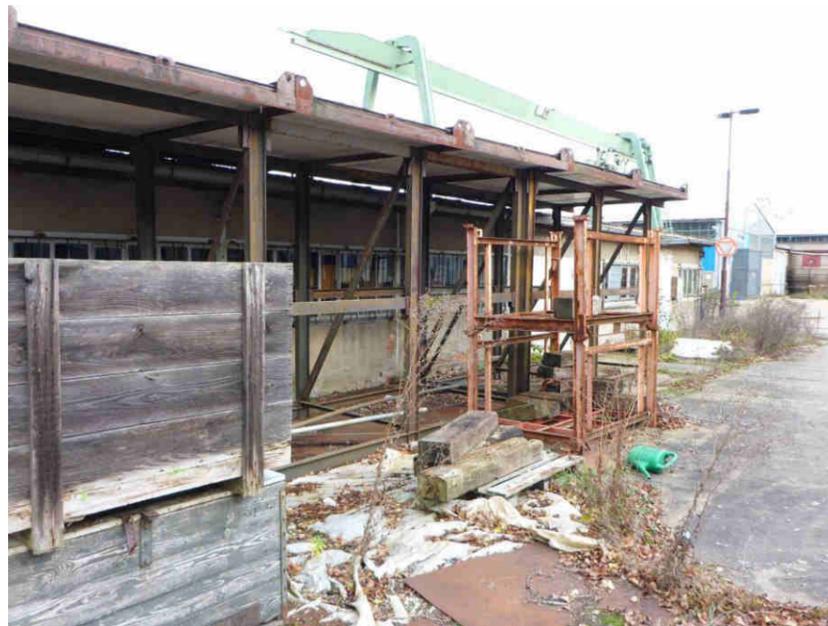
Bild 19: Blick auf südliche Fassade der Lagerbaracke (F)

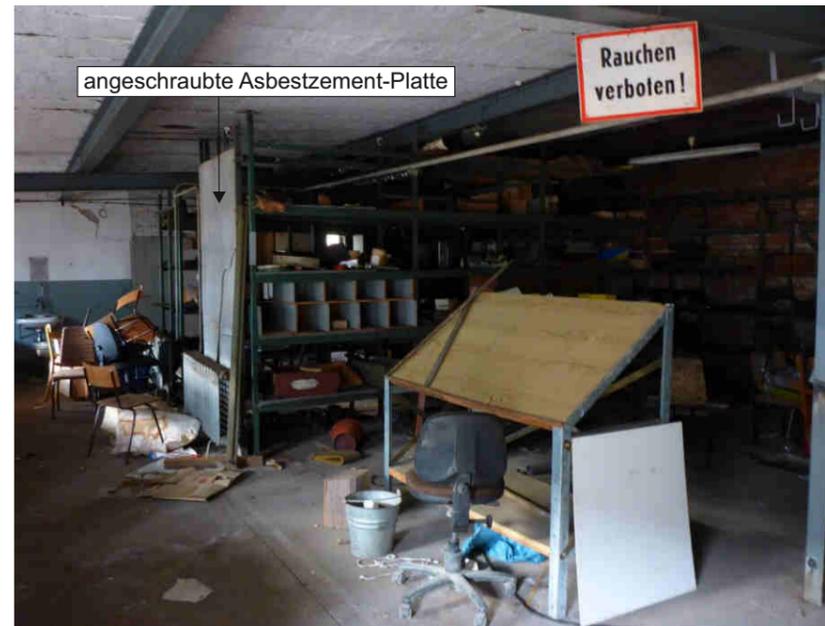
Bild 20: Innenraum Lagerbaracke (F)

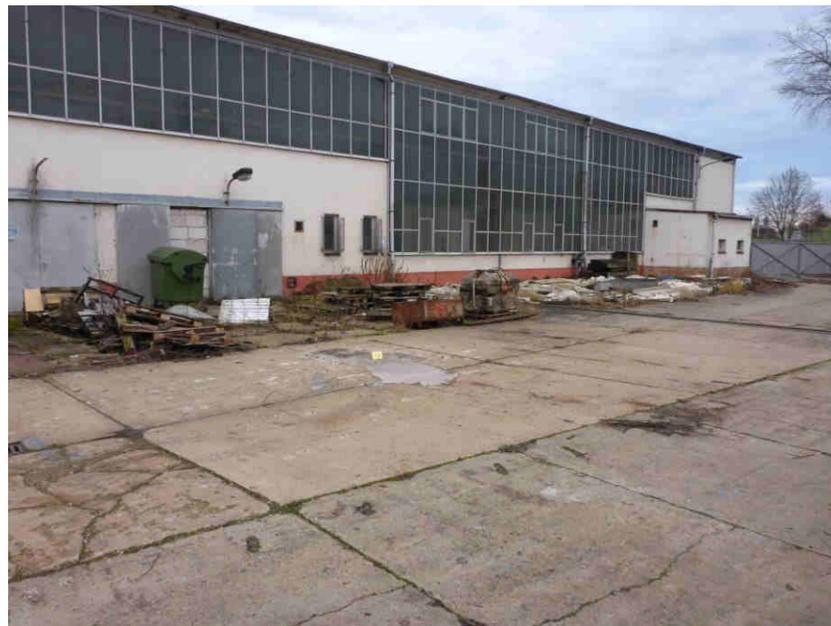
Bild 23: Blick auf nördliche Fassade der Lagerhalle (G)

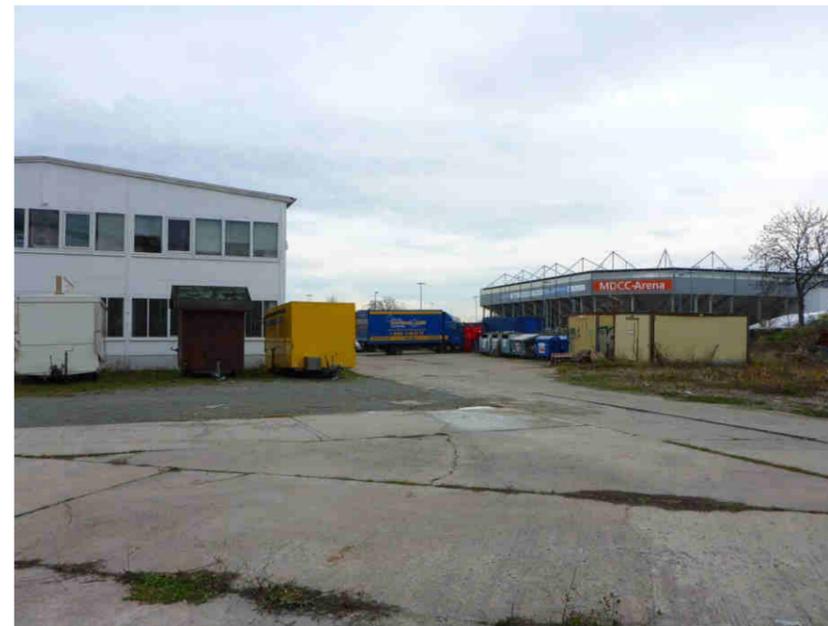
Bild 24: Blick von Friedrich-Ebert-Straße auf westliche Fassade der Lagerhalle (G) (links)

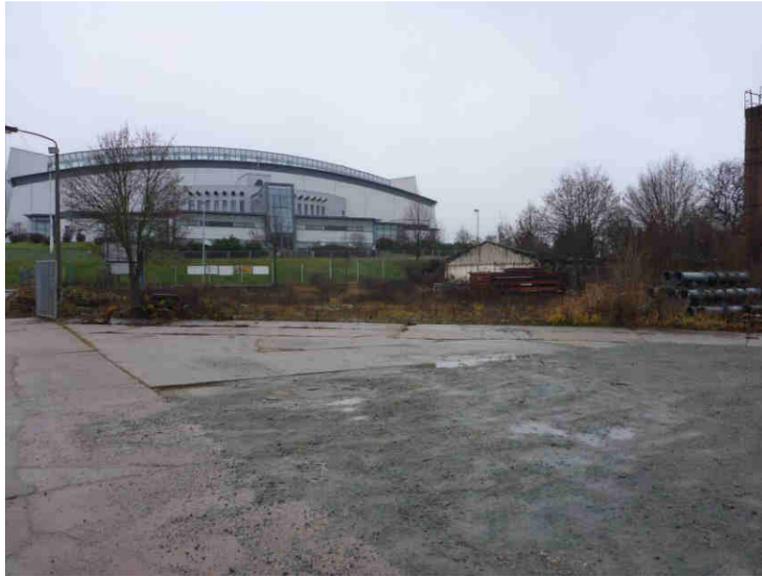
Bild 25: Brachfläche im westlichen Bereich des Betriebsgeländes, am linken Bildrand: Zufahrt von Friedrich-Ebert-Straße

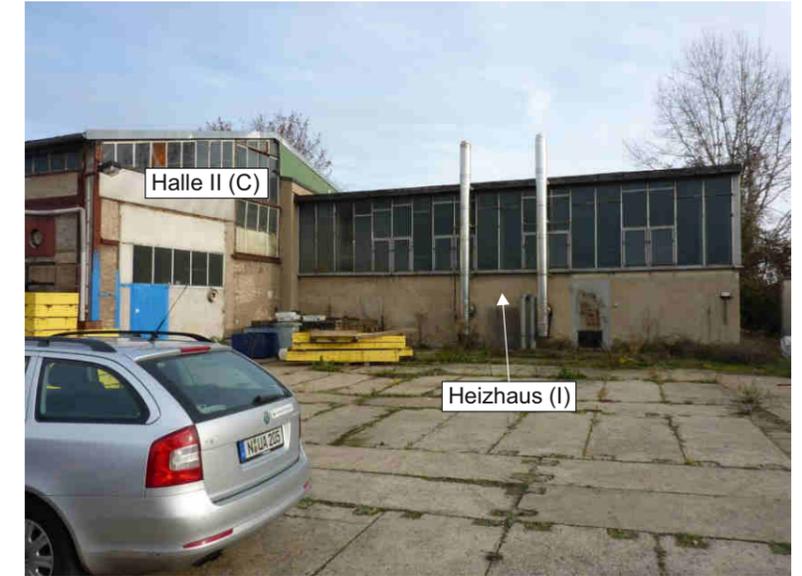
Bild 27: Außenansicht der westlichen Fassade Heizhaus
